**Fastighetsuppgifter**

Kalleberga 7:117

Brantaforsvägen 25

| Uppdragsnummer | G34188 |

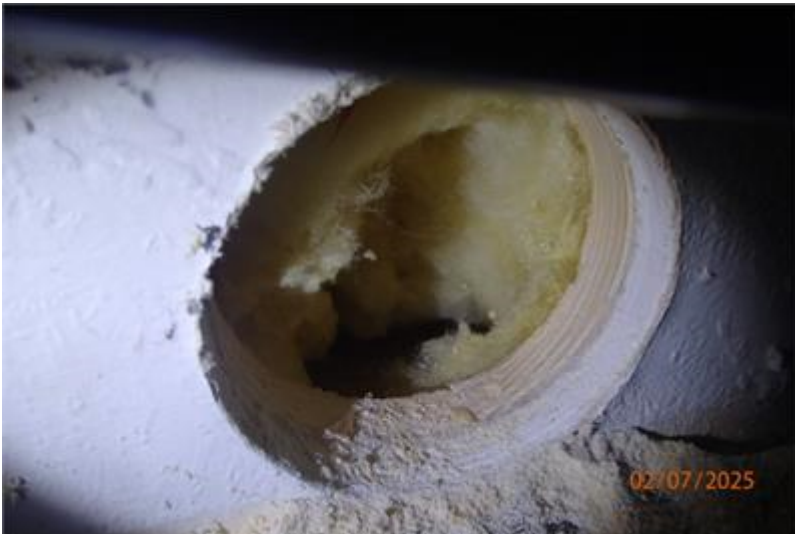
Kontroll av konstruktion utfördes i hallen bakom list mot yttervägg.

Fuktkvoten mättes till 8%

Ingen avvikande lukt kändes i provhålet

Det kritiska gränsvärdet för mikrobiell tillväxt brukar anges till ca 15-17% fuktkvot (FK).
