# Besiktningsprotokoll

Anticimex Försäkringsbesiktning i samarbete med Fastighetsbyrån

| Fastighetsadress:<br>Dammågränd 26 | |

| Besiktningsdatum:<br>2025-06-30 | Protokollnummer:<br>69045722 |

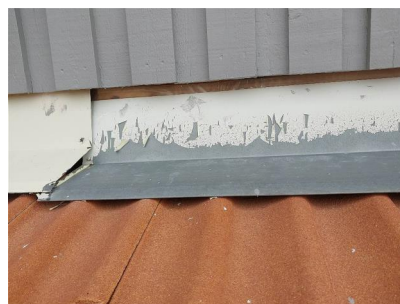
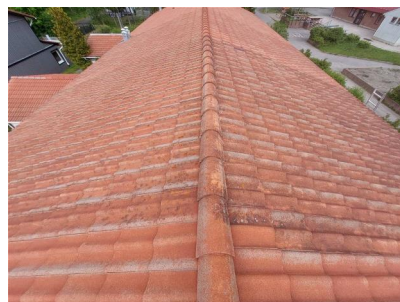
Yttertaket är äldre.

-Ståndplåt har släppt från fasad.

Takpannor och plåtdetaljer har enligt vår bedömning en begränsad livslängd. Eftersom husets taktäckning är äldre har det ett minskat motstånd mot vatteninträngning. Detta i sin tur kan leda till fuktskador på träläkt och vidare ner i underliggande konstruktioner.

Yttertak är äldre. Detta betyder nödvändigtvis inte att taket inte fungerar men ni bör vara extra noga med underhåll. Ståndplåt som har släppt rekommenderas att återmonteras på dess rätta plats.

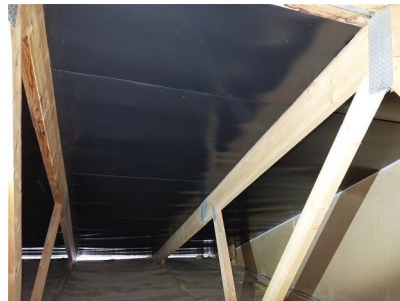
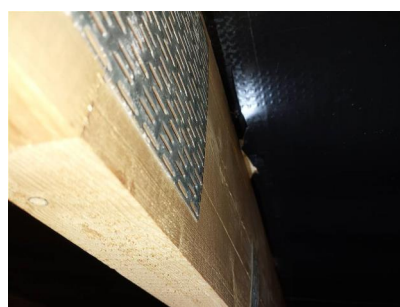
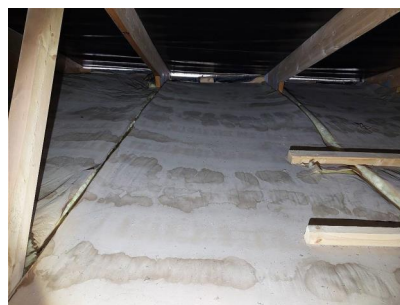
- Underlagstaket består av plastskivor som har mindre otätheter i enstaka takstolsfack.
- Missfärgningar syns på pappbeklädd isolering.

Eftersom underlagstaket består av plastskivor utan yttre täckning av papp under takbeklädnaden, finns risk vid ogynnsam väderlek att regnvatten/snö tränger in i skivskarvar med läckage på vindsutrymmet som följd.

Vid kontroll av vinden uppmättes fuktvärden under kritisk fuktnivå för mikrobiell tillväxt och en normal lukt upplevdes. Fuktkvoten i takbjälkar uppmättes till 9 %.

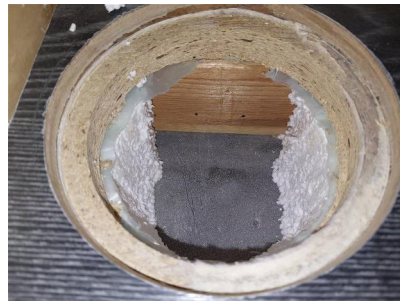
Vid kontroll av golvkonstruktion uppmättes fuktvärden under kritisk nivå för mikrobiell tillväxt och normal lukt upplevdes.

Grundläggningen består av en betongplatta på mark utan, alternativt undermålig underliggande isolering och med en flytande golvspånskiva på en cellplastisolering.

Fuktkvoten uppmättes till 14 % i avskiljande vägg mot granne.

Kontroll utförd i kök under kyl/frys.

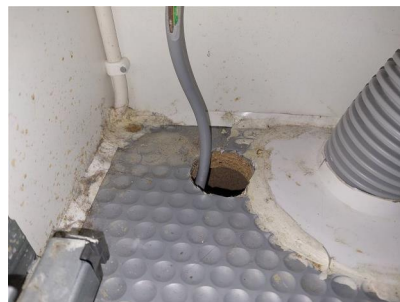
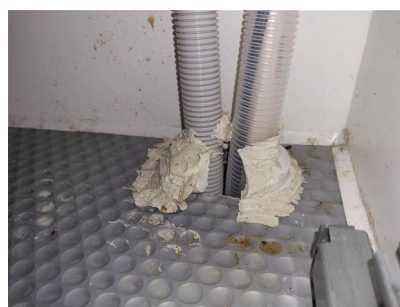
Fuktskydd är otätt kring rörgenomföringar i diskbänksskåp.

Rekommenderar att detta tätas.

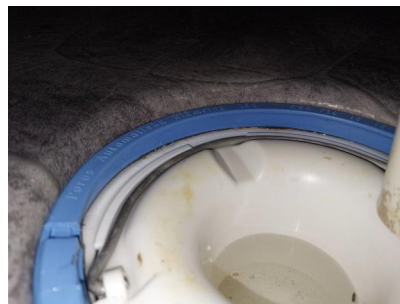
Tätskikt är synligt under klämringen.

Enligt monteringsanvisning ska denna inte sticka ut under klämring, inga skadesignaler kan påvisas till följd av detta.
