# Besiktningsprotokoll

Anticimex Försäkringsbesiktning i samarbete med Fastighetsbyrån

| Fastighetsadress:<br>Ekvägen 1 | |

| Besiktningsdatum:<br>2025-07-08 | Protokollnummer:<br>69098246 |

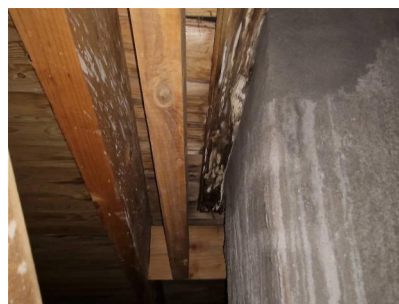
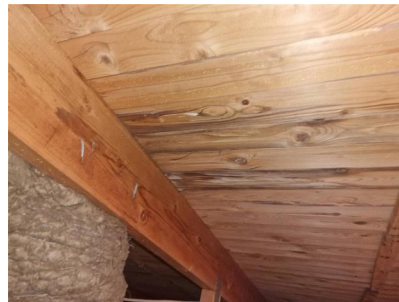
Missfärgningar noterades lokalt på underlagstaket.

Se under punkt 1. "Insamling av upplysningar och handlingar".

Vid fuktindikering mot missfärgningarna noterades inga förhöjda fuktindikationer.

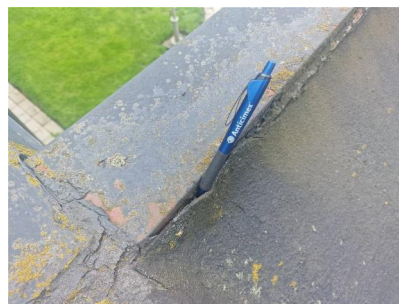
Takpappen är äldre och har lokala sprickbildningar och otätheter.

Sprickor/otätheter på takpappen innebär att fuktskyddet har nedsatt funktion, vilket kan leda till fuktskador i underliggande konstruktioner.

Träpanelen har lokala torrsprickor och rötskador. Sprickor finns lokalt i sockel och fasad.

Vi rekommenderar att du kontaktar en takläggare för en fördjupad undersökning för att bedöma orsak och omfattning.

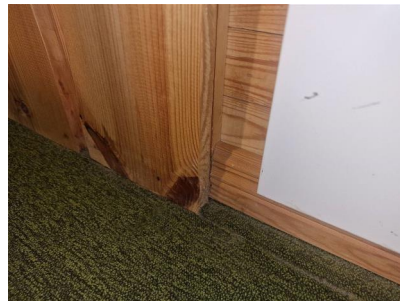
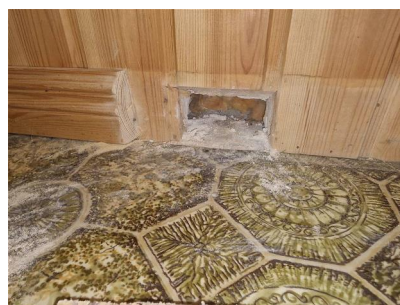
I delar av källaren finns påreglade väggkonstruktioner av organiskt material samt täta ytskikt i form av plastmattor och tapeter mot väggar/golv.

En fuktkvotmätning utfördes i nederkant av en spikregel till gillestugans påreglade yttervägg åt väster. Fuktkvoten uppmättes till mellan 15-16 %. Vid luktkontroll längs konstruktionens nederkant noterades ingen avvikande lukt.

En golvlist till hobbyrummets påreglade yttervägg åt väster demonterades och ett provhål togs upp i den bakomvarande träpanelen. Konstruktionen består inifrån sett av träpanel, spikläkt, gipsskiva samt en isolerad träregelstomme mot betongväggen. Vid fuktkvotmätning i spikläkten bakom träpanelen uppmättes fuktkvoten till mellan 21-23 % och en mikrobiell lukt upplevdes från provhålet.

Det finns risk för mikrobiell tillväxt om den relativa fuktigheten (RF) i luften är över 75 %, vilket i gran- och furuvirke motsvarar en fuktkvot (FK) på ca 17 %.

Om man upplever en avvikande lukt vid vistelse i utrymmet rekommenderas att de påreglade väggkonstruktionerna och täta ytskikten rivs ut och att frilagda ytor rengörs noggrant. Om sedan nya ytskikt önskas på golv och väggar är det viktigt att fukt- och luftsäkra konstruktioner väljs.
