**Fastighetsuppgifter**

Naum 8:2

Naum Afgården 1

| Uppdragsnummer | R8525 |

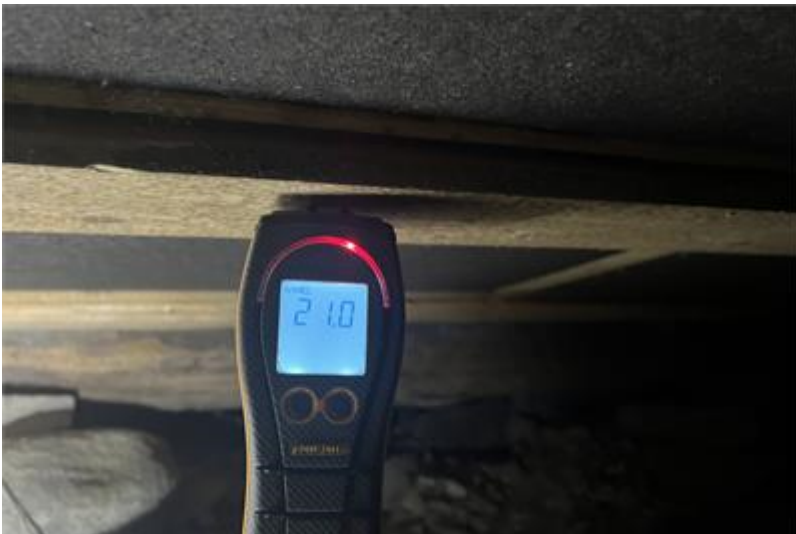
## Bilaga 1

Fuktkvoten i bjälragets undersida uppmättes till 21%. Det kritiska gränsvärdet för mikrobiell tillväxt brukar anges till ca 15-17% fuktkvot (FK). Mindre mängd organiskt material förekommer på markytan. Delar av utrymmet kunde ej besiktigas i sin helhet pga trångt utrymme.

Bristerna som noterats i bjälragets undersida indikerar att grunden tillförs mycket fukt. För att undvika att detta blir värre så måste grundens klimat bli torrare. Detta kan åtgärdas med en permanent installerad krypgrundsavfuktare (en så kallad sorptionsavfuktare). Markytan bör rengöras från organiskt material. Observera att hela grunden ej är besiktigad och att stickprovsmässig undersökning är utförd samt att mätvärden normalt sett kan variera över årstiderna. För att säkert fastställa konstruktionens kondition och fuktstatus måste en mer omfattande undersökning utföras.

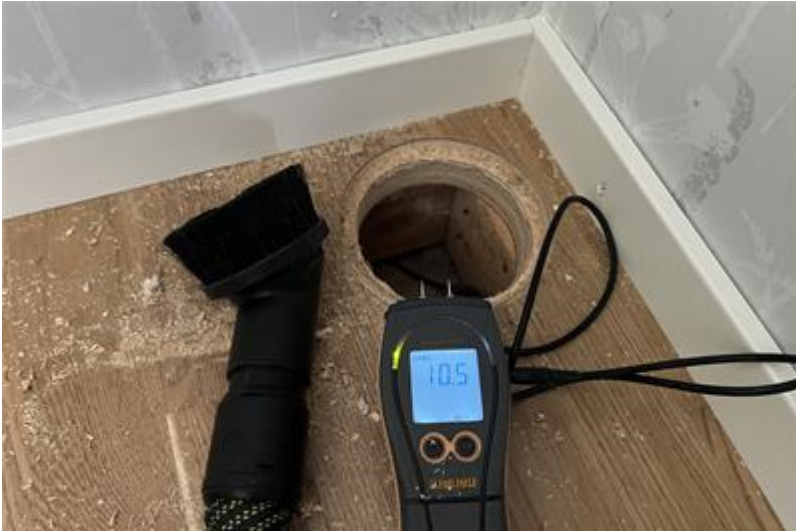
## Bilaga 2

Kontroll av konstruktionen utfördes i vardagsrum 2. Fuktkvoten i golv och syllkonstruktionen uppmättes till mellan 9-11%. Det kritiska gränsvärdet för mikrobiell tillväxt brukar anges till ca 15-17% fuktkvot (FK).

Notera att stickprovsmässig undersökning är utförd samt att mätvärden normalt sett kan variera över årstiderna. För att säkert fastställa konstruktionens kondition och fuktstatus måste en mer omfattande undersökning utföras.
