# Besiktningsprotokoll

Anticimex Försäkringsbesiktning i samarbete med Fastighetsbyrån

| Fastighetsadress:<br>Hissmovägen 10 | |

| Besiktningsdatum:<br>2025-07-07 | Protokollnummer:<br>69070748 |

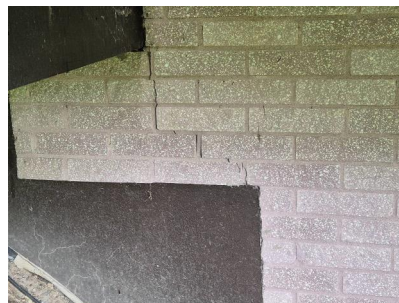
Sprickor finns i fasaden.

Dessa bedöms inte ha lett till bakomliggande skador.

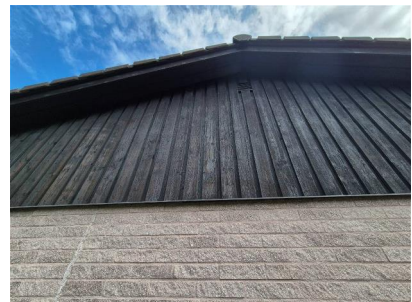
Fasadpanelen av trä är i mindre behov av målning/underhåll.

För att öka livslängden på fasadbeklädnaden rekommenderas målning och underhåll.

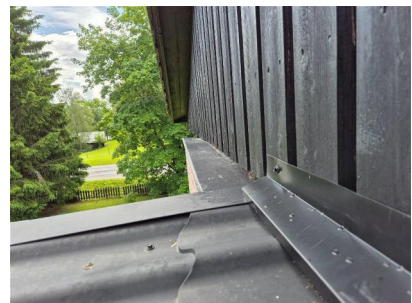
Midjeplåt har delvis felaktig lutning.

Rekommenderar att plåten åtgärdas.

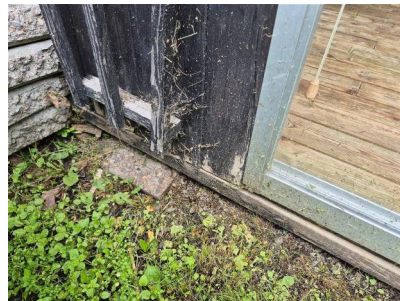
Träkonstruktioner på altan är i mindre behov av målning/underhåll.

Skjutdörrar och fönster kärvar delvis och är i behov av justering.

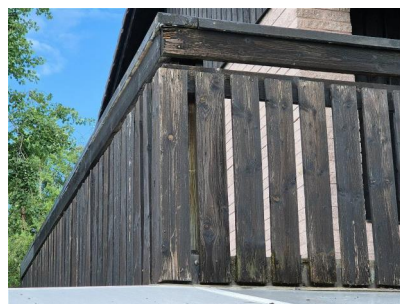
Balkongräcke och träkonstruktioner är i behov av målning/underhåll.

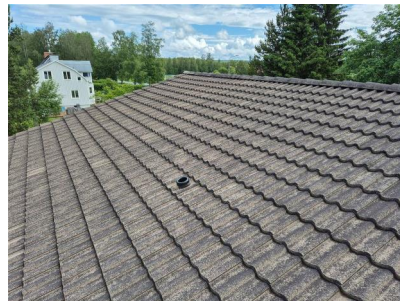
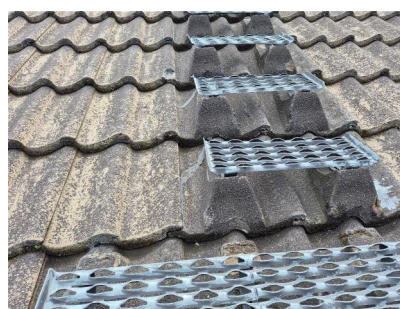
Yttertaket är äldre.

Frostsprängda och spruckna takpannor noterades där de spruckna har tätats.

Takpannor, plåtdetaljer och underlagspapp har enligt vår bedömning en begränsad livslängd. Eftersom husets taktäckning är äldre har det ett minskat motstånd mot vatteninträngning. Detta i sin tur kan leda till fuktskador på träläkt och vidare ner i underliggande konstruktioner.

Yttertaket på huset är äldre och har passerat sin tekniska livslängd. Detta är inget som automatiskt innebär att det inte fungerar men att man bör börja planera för ett takbyte. Vissa skadade takpannor förekommer.

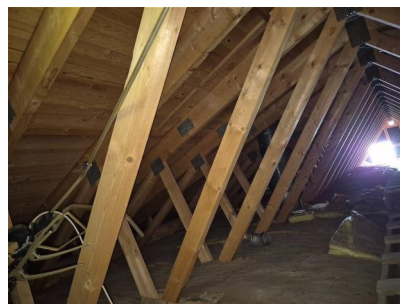
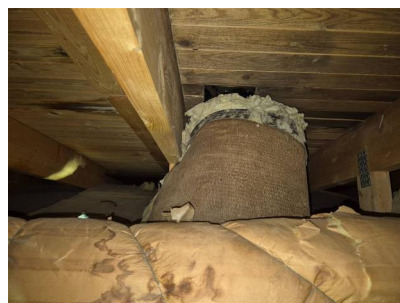
- Förvärvades fastigheten.
- Utfördes dränering med Platon och utvändig isolering.
- Efter kontroll på vinden noterades att avluftningsrör för avloppet släppt som då åtgärdades. Missfärgning fanns då på underlagstaket kring genomföringen.

Invid avluftsningrör förekommer lokal missfärgning och mikrobiell påväxt i begränsad omfattning. Se lämnade upplysningar angående detta.

På vinden uppmättes låga fuktvärden och är allmänt i bra skick. I anslutning till avlufts-rör förekommer missfärgning och mikrobiell påväxt i begränsad omfattning. För att lättare kunna hålla koll på detta och kunna upptäcka eventuell förändring kan referensbräda monteras i anslutning.

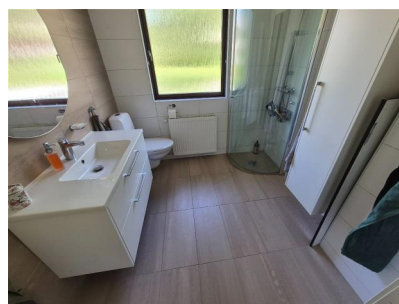
Golvfall mot brunnen är delvis ej utfört i anslutning till dörr.

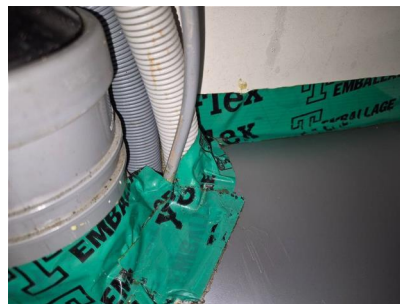
Delvis otäta genomföringar igenom underlägget i diskbänksskåpet.

Utan fuktskydd är det svårt att upptäcka läckage från rörledningar.

För att upptäcka eventuella läckage, täta kring genomföringarna.

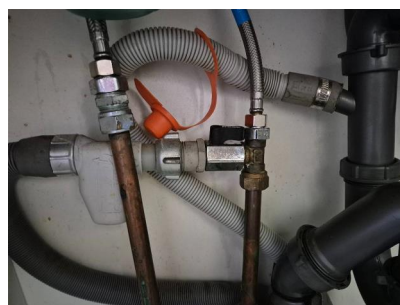
Avstängningsventil till diskmaskin finns inte ovan diskbänk.

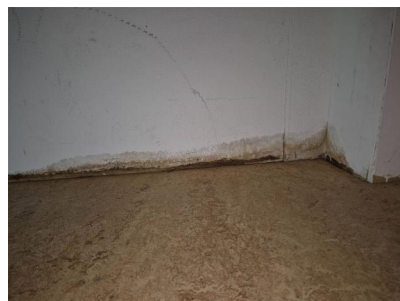
Missfärgning/Fuktfläck finns på vägg.

Fuktindikerat utan anmärkning.

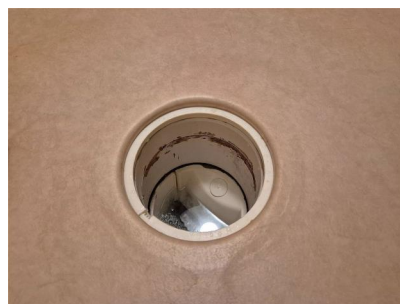
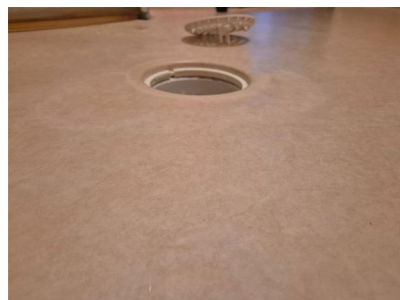
Klämring i golvbrunnen är lös.  
Golvbrunnen ej utbytt i samband med renovering.  
Förhöjningsringar finns i golvbrunnen.  
Golvfallet delvis bristfälligt då brunnen ligger i högpunkt.  
Duschstång lös.

Eftersom funktionen, som innebär att ytskiktet/tätskiktet ska vara vattentätt, kan vara nedsatt finns en ökad risk att vatten tränger igenom ytskiktet/tätskiktet med vattenskador i omkringliggande konstruktioner som följd.

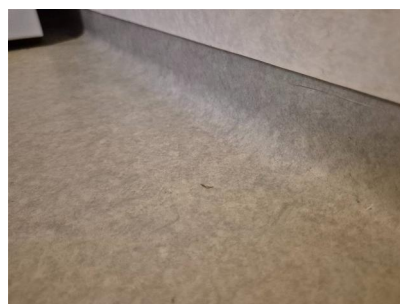
Mindre skada på golvbeklädnaden framför tvättmaskin.  
Otät rörgenomföring i golv.

Eftersom funktionen, som innebär att ytskiktet/tätskiktet ska vara vattentätt, kan vara nedsatt finns en ökad risk att vatten tränger igenom ytskiktet/tätskiktet med vattenskador i omkringliggande konstruktioner som följd. Rekommenderar att tätning av dessa delar utförs. vid osäkerhet kontakta fackman.

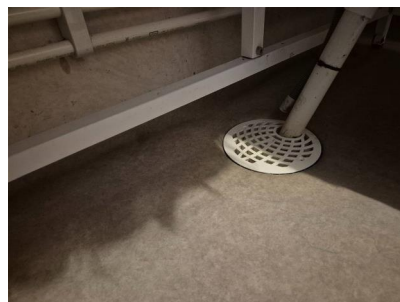
Golvfallet mot brunnen är utanför brunnens närhet delvis bristfällig.

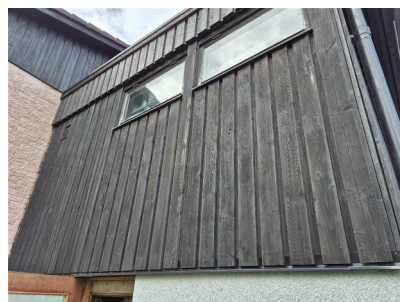
Fasadpanelen är i mindre behov av målning/underhåll.

För att öka livslängden på fasadbeklädnaden rekommenderas målning och underhåll.

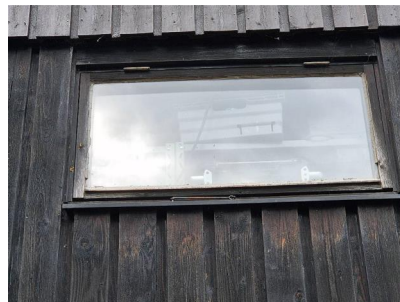
Fönster är i behov av målning/underhåll.

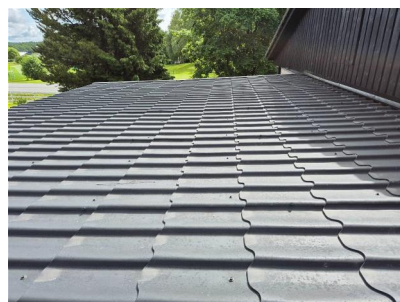
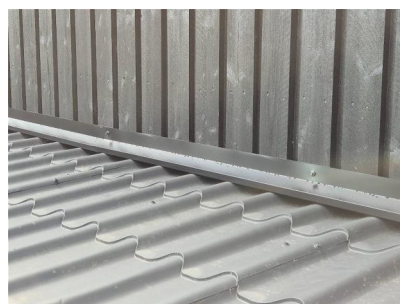
Låglutande tak har fel taktäckning.

Taktäckningen av plåt är inte anpassad till taklutningen. Risk finns för läckage med fuktskador som följd.

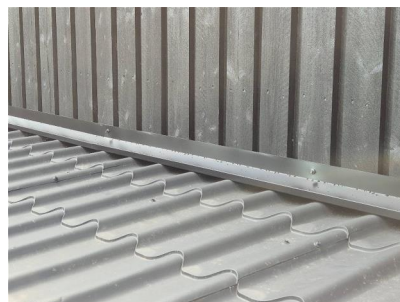
Anslutning mellan garagetak och gavelvägg är bristfälligt utförd, ej monterad bakom fasadpanelen.

Detta medför risk för att regnvatten kan rinna in mellan anslutningen och gavelväggen, vilket i sin tur kan leda till mikrobiella skador i tak och väggkonstruktioner.

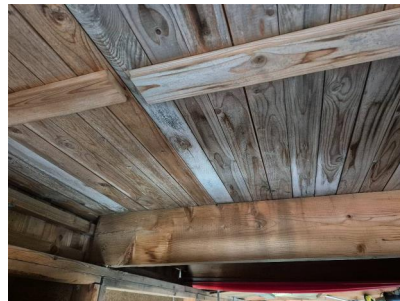
Missfärgning och mikrobiell påväxt finns i underlagstaket.

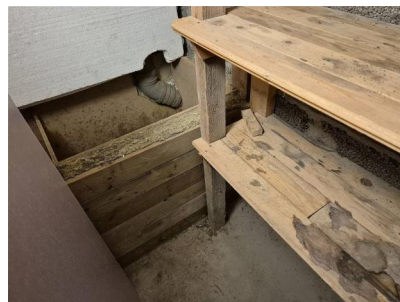
Organiskt material finns mot betongen i utrymmet.

Detta rekommenderas att rensas ut och ersättas av icke organiskt material.
