# Besiktningsprotokoll

| Fastighetsbeteckning:<br>Staby 12:106 | |
| Fastighetsadress:<br>Fjällvindsvägen 12 | |

| Besiktningsdatum:<br>2025-07-08 | Protokollnummer:<br>69111927 |

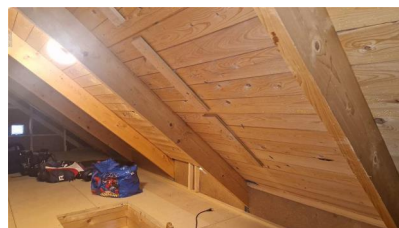
Vid kontroll av vinden uppmättes fuktvärden under kritisk fuktnivå för mikrobiell tillväxt.

Fuktkvoten i underlagstak/takbjälkar uppmättes till 7 %.

Risken för mikrobiell tillväxt föreligger om fuktkvoten överstiger 17%.

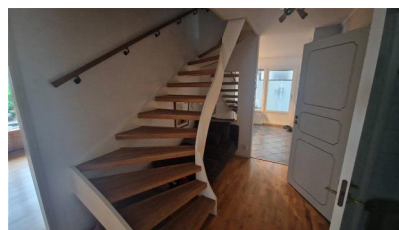
Spaljé till trapp borttagen.

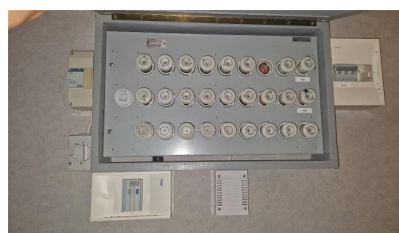
Golvbrunnen är inte utbytt i samband med renovering. Vid tidpunkten för renovering var detta ej något bransch krav. Något datum för renovering finns ej men bedömningen är att den är utförd innan 2005 då BKR rekommenderade golvbrunnsbyte om den var äldre.

Golvbrunnen med anslutande delar är äldre vilket kan leda till fuktskador i omkringliggande konstruktioner.

El-centralen har jordfelsbrytare.

Jordfelsbrytare finns installerad vid elcentralen.

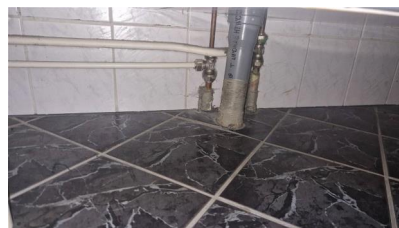
Rör genomföring finns i golv/väggvinkel samt till element.

Rör genomföringar i golvet medför en ökad risk för att vatten tränger ner i omkringliggande konstruktioner och orsakar fuktskador.

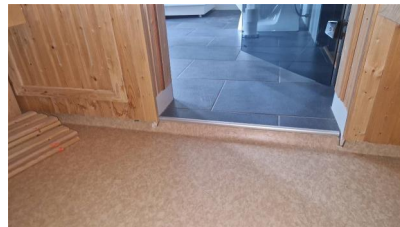
Bastugolv ligger lägre än golv i badrum
