**Fastighetsuppgifter**

Hede Kyrkby 59:157

Skärsjövålen 74

## **Bilaga till besiktningsprotokoll med förklaringar till bedömningssätt vid överlåtelsebesiktning**

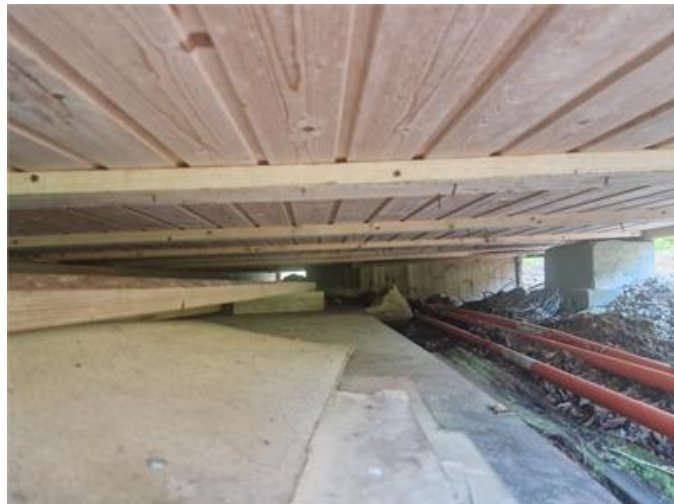
| Besiktningsresultat | | | | | |
|---|---|---|---|---|---|
| Plintgrund | | X | | | En plintgrund är en enklare konstruktion som kan medföra sättningar och ojämna golv. |

En plintgrund är en enklare grundläggning som ofta kan medföra sättningar och sprickbildningar i ovanliggande konstruktioner och byggnadsdelar. Inga avvikelser noteras för dagen men för att säkert fastställa grundens funktion och golvbjälklagets kondition krävs alltid en fortsatt teknisk undersökning. Se även info i konstruktions och detaljbedömning Pos. 10. på protokollets näst sista sida.

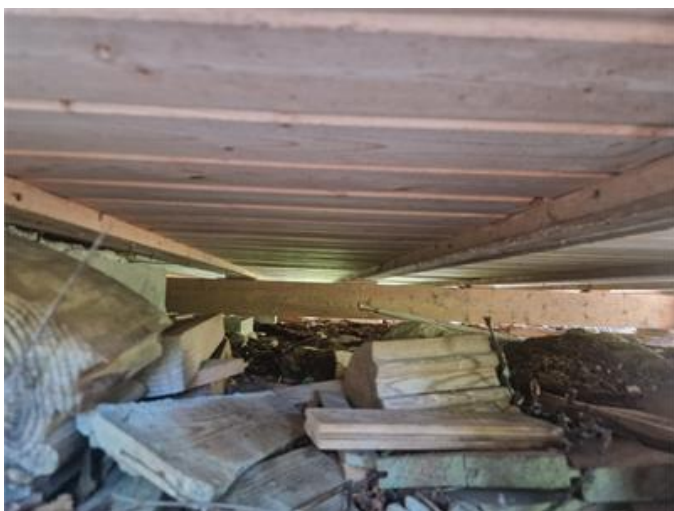
Plintgrund, Viss mängd organiskt material förvaras under huset och bör rensas bort.

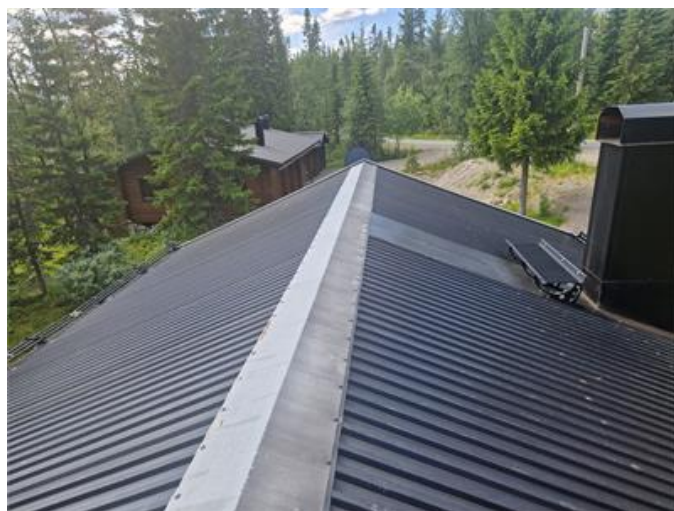
| Besiktningsresultat | | | | | |
|---|---|---|---|---|---|
| Tak | | X | | | Taket har äldre standard och den tekniska livslängd anses vara passerad, se även info på protokollets näst sista sida Pos. 2. enstaka infästningar kryper. Snörasskydd är knäckta av snö. |

Plåttaket har plåtspik där spikarnas tätande förmåga har förlorats. De bör därför kompletteras/ersättas.

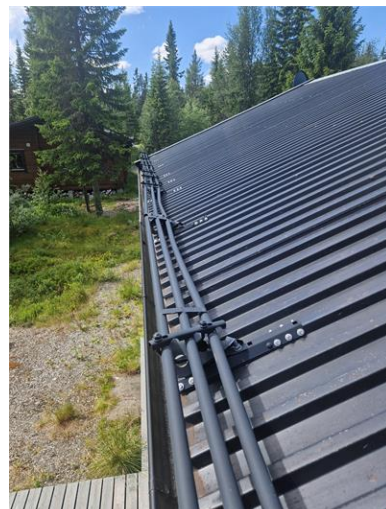
Snörasskydd är knäckt

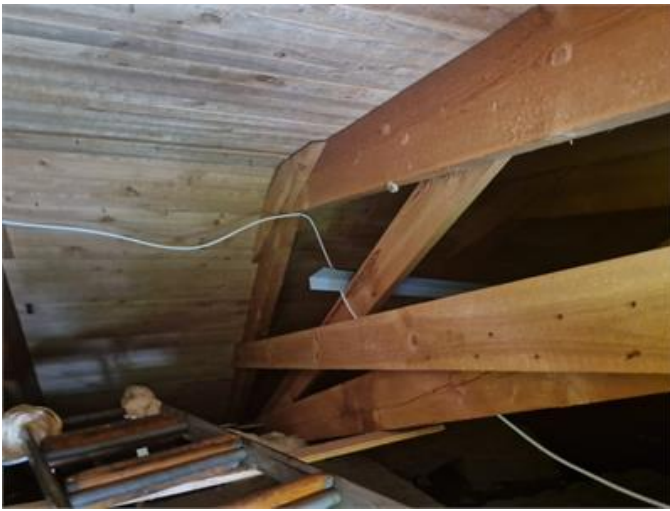
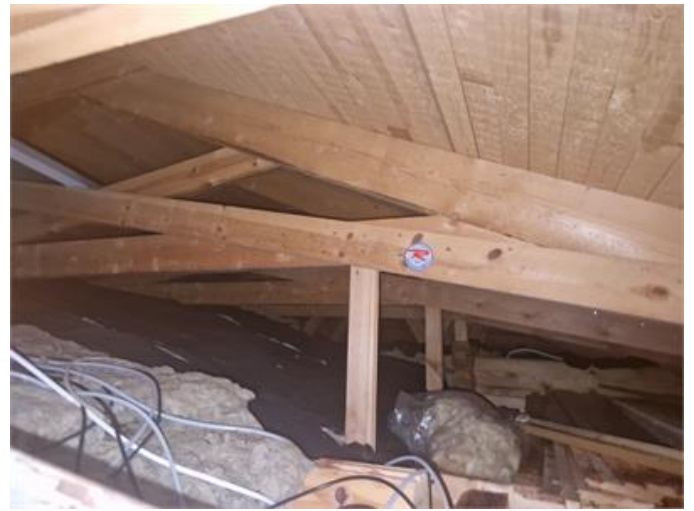
| Besiktningsresultat | | | | | |
|---|---|---|---|---|---|
| Vind | | | | X | Vinden är ej besiktningsbar då landgång saknas. Inga avvikelser noteras från luckan. |
