Prästen 2

Pilvägen 8

| Uppdragsnummer | G34214 |
| Besiktningsdatum | 2025-07-04 |

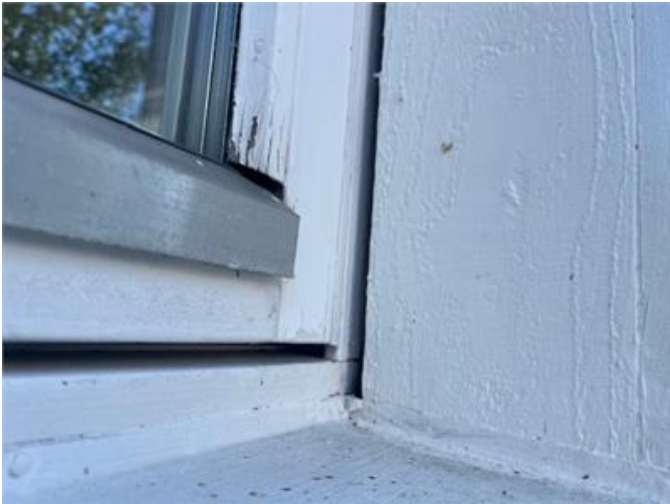
| Besiktningsresultat | | | | | |
|---|---|---|---|---|---|
| Fönster och dörrar | | X | | | -Äldre fönsterkassetter förekommer (-87), se därför info på protokollets sista sida pos. 11. Det förekommer ett punkterat fönster till övreplan.<br>-Äldre källarfönster och altandörr har underhållsbehov.<br>-Tröskelbleck till franskbalkong rekommenderas att tätas vid uppvik.<br>-Täcklistor rekommenderas mellan fönster och smyg (se bild) |

Täcklister rekommenderas mellan fönster och smyg (se bild)

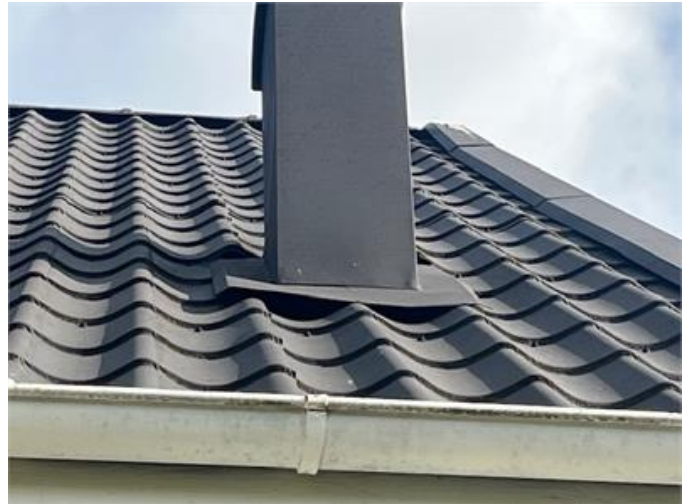
| Besiktningsresultat | | | | | |
|---|---|---|---|---|---|
| Tak | | X | | | -Plåttakets ålder är okänd, Taket är behandlat och målat 2018 av entreprenör<br>-Nocktätning rekommenderas tillnock samt tätning av plåthuv i framkant.<br>-Taket är besiktigt från mark och stege mot hängränna. |

Nocktätning rekommenderas tillnock samt tätning av plåthuv i framkant.

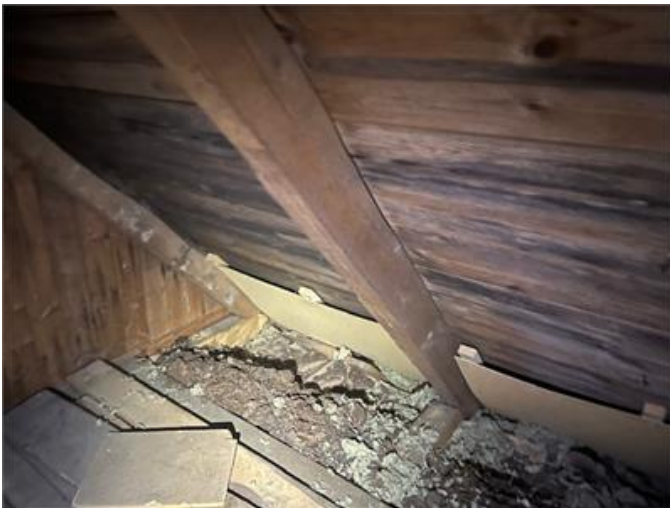
VIND; På vind noterades att det förekommer missfärgningar/mikrobiella tillväxter på insidan av yttertaket. Inga fuktskador eller hållfasthetsförsämringer noterades i virket med behov av byte av konstruktion. Orsaken till mikrobiella tillväxter beror ofta på att det vintertid kan leta sig upp varm fuktig luft från inomhusmiljön som kondenserar mot svalare ytor. Vid besiktningsstillfället kunde det inte avgöras om det är ett pågående fuktproblem då virket var förhållandevis torrt på grund av årstiden. En vidare undersökning kommande vinter kan avgöra om det förekommer behov av åtgärder, se även info på protokollets näst sista sida, pos. 3. Ventilationen på övreplan rekommenderas att förbättra med friskluftsventiler.

Se kommentar/riskanalys vind
