**Fastighetsuppgifter**

Öbolandet 29:3

Gloruddsvägen 16

| Uppdragsnummer | A33554 |

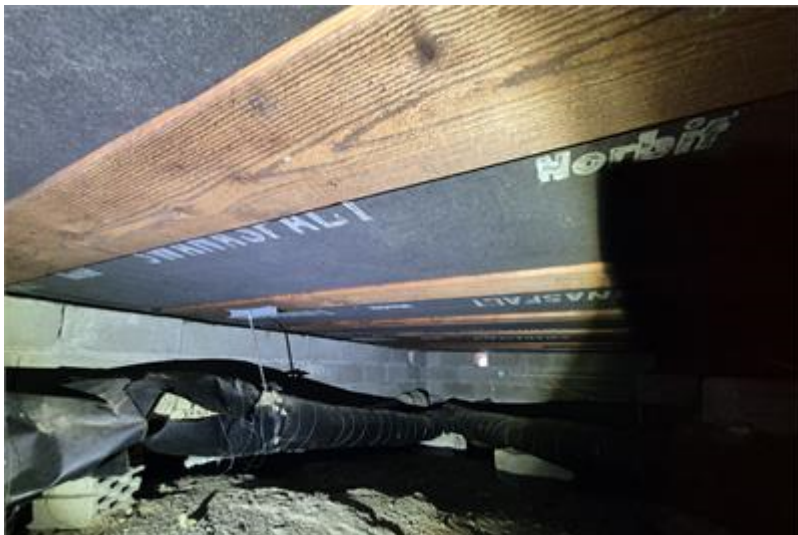
## Bilaga 1 för kontroll av valda konstruktioner

| Besiktningsresultat | | | | | |
|---|---|---|---|---|---|
| Krypgrund | | | X | | Grundens utformning betecknas som en riskkonstruktion, se därför kommentar/ riskanalys på nästa sida. |

En krypgrund är en riskkonstruktion med avseende på fukt- och mikrobiella skador. För att säkert fastställa grundens funktion och golvbjälklagets kondition krävs alltid en fortsatt teknisk undersökning. Se även protokollets näst sista sida Pos. 10.

| Byggnadsdel | Krypgrund |
| Konstruktionsdel | Blindbotten |

Det kritiska gränsvärdet för mikrobiell tillväxt brukar anges till ca 15-17% fuktkvot (FK).

FK uppmättes till 19%.

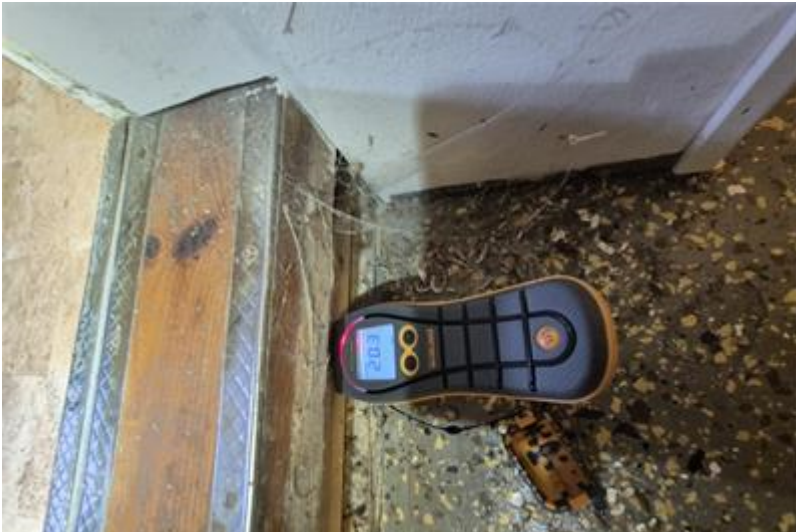
## Bilaga 2 för kontroll av valda konstruktioner

| Besiktningsresultat | | | | | |
|---|---|---|---|---|---|
| Källarplan | | | X | | - Uppreglat golv förekommer i utrymmet, se därför kommentar/riskanalys.<br>- Golv något ojämna. |

- Det förekommer uppreglade golv på betongplatta, vilket betecknas som en riskkonstruktion med avseende på fukt- och mikrobiella skador. Indikationer har erhållits att skador kan föreligga och det rekommenderas därför att en fortsatt teknisk undersökning utförs. Se även info på protokollets näst sista sida Pos. 9. Se bilaga för konstruktionskontroll.

| Byggnadsdel | Källare |
| Konstruktionsdel | Uppreglat golv |

Det kritiska gränsvärdet för mikrobiell tillväxt brukar anges till ca 15-17% fuktkvot (FK).

FK uppmättes till 20% och en avvikande lukt noterades.
