**Fastighetsuppgifter**

Hallsås 1:161

Bergsslingan 63

## Bilaga 1 för kontroll av valda konstruktioner

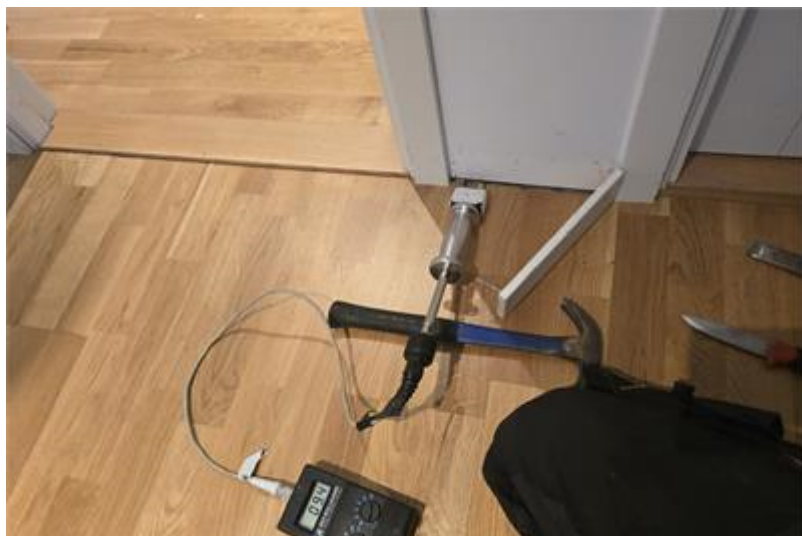
Samtliga mätningar är stickprovskontroller. Gränsen för mikrobiell tillväxt i trä går vid ca 17% fuktkvot och rötskador över ca 28%.

Fuktkvoten uppmättes till ca 9% i innerväggssyll.

Grundkonstruktionen är inte ansett som en riskkonstruktion och med dagens förutsättningar bedöms risken för fuktrelaterade skador som låg. Dräneringssystem uppskattas ha en livslängd på ca 30 år.
