# Besiktningsprotokoll

Anticimex Försäkringsbesiktning i samarbete med Fastighetsbyrån

| Fastighetsadress:<br>Holmsvägen 32 | |

| Besiktningsdatum:<br>2025-07-08 | Protokollnummer:<br>69115161 |

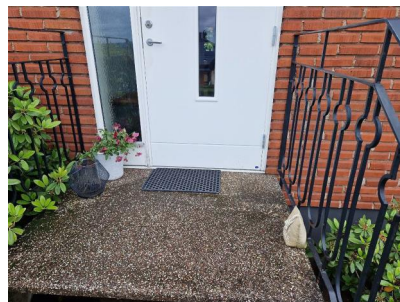
Trappan är motgjuten mot huset.

Eftersom trappan är motgjuten mot huset finns risk att vatten tränger in i anslutande konstruktioner vilket i sin tur kan leda till fuktrelaterade skador.

Väderskydd ovan dörr minskar risken för fuktinträngning.

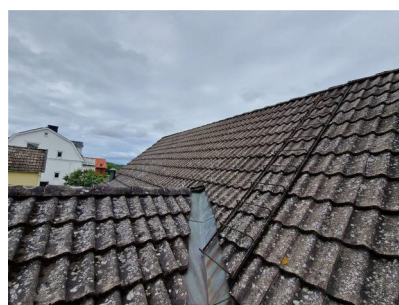
Tak besiktigat från skorstensstege och mark.

Yttertaket är äldre.

Takpannor, plåtdetaljer, underlagspapp och plåttak har enligt vår bedömning en begränsad livslängd. Eftersom husets taktäckning är äldre har det ett minskat motstånd mot vatteninträngning. Detta i sin tur kan leda till fuktskador på träläkt och vidare ner i underliggande konstruktioner.

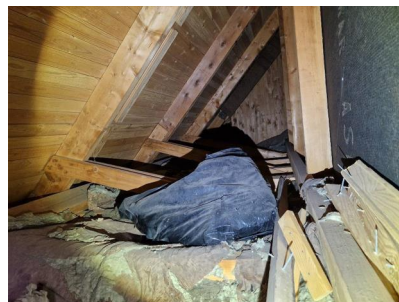
Sidovindar har endast besiktigats från lucka på grund av platsbrist. Därifrån finns inget att notera.

Vid kontroll av vinden uppmättes fuktvärden under kritisk fuktnivå för mikrobiell tillväxt.

Fuktkvoten i underlagstak/takbjälkar uppmättes till 10%. Gränsen för mikrobiell tillväxt föreligger vid 17%.

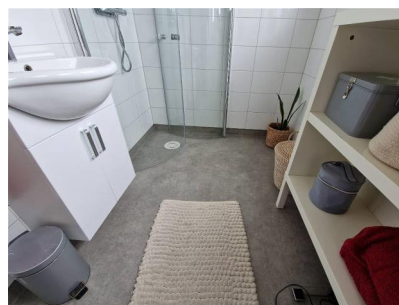
Fuktindikering i utrymmet gav inga förhöjda fuktindikationer.

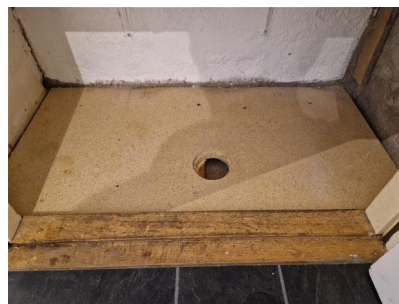
Vid kontroll av konstruktion uppmättes fuktvärden under kritisk nivå för mikrobiell tillväxt.

Konstruktionen i hall och gillestuga i källaren består av en betongplatta utan underliggande isolering och med uppreglat golv.

Ett provhål 75mm utfördes i golv i hall.  
Fuktkvoten uppmättes till 15% i golvregel.  
Gränsen för mikrobiell tillväxt föreligger vid 17%.

Befintlig golvkonstruktion och eventuella väggsyllar riskerar att drabbas av fuktskador på grund av naturlig fuktpåverkan. Detta i sin tur kan leda till mikrobiella skador (angrepp av mikroorganismer) som kan resultera i att mikrobiell lukt sprids till boendemiljön. Om väggsyllarna är tryckimpregnerade kan även en kemisk lukt förekomma.

Delar av utvändigt fuktskydd är äldre.  
Västra hörnet mot trädgård har enligt uppgift dränerats 2004.

Eftersom delar av källarens utvändiga fuktskydd (dagvattenssystem, dräneringssystem samt källarytterväggarnas utvändiga fuktskydd) är äldre, så kan systemet ha nedsatt funktion. Detta ökar risken för invändiga fuktskador i källaren.

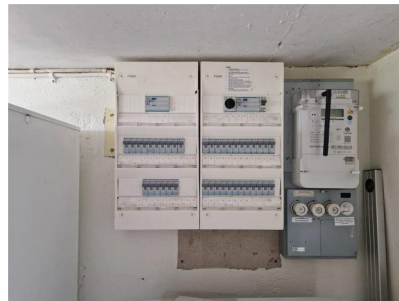
Jordfelsbrytare finns installerad vid el-centralen.

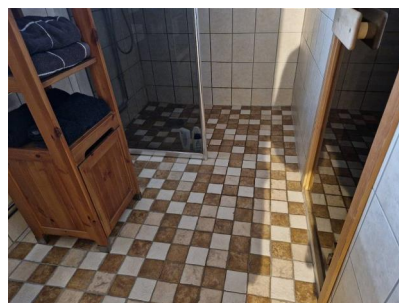
Normala fuktvärden indikerades mot klinker/kakel.

En viss fukt tränger alltid in bakom kakel/klinker via fogarna, detta är helt normalt och innebär inte att tätskiktet/ våtrumsisoleringen under kaklet/klinkern är bristfälligt eller ur funktion.
