# Besiktningsprotokoll

| Fastighetsbeteckning:<br>Menuetten 4 | |
| Fastighetsadress:<br>Dalgatan 11 | |

| Besiktningsdatum:<br>2025-07-08 | Protokollnummer:<br>69115704 |

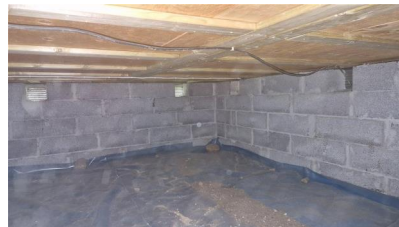
Tillträde invändigt via fönster tvättstuga.  
Markplast finns, träskyddbehandlat virke förekommer.

Krypgrund är en riskkonstruktion.

Uteluftsventilerade krypgrunder med bjälklag av organiskt material har ofta fuktskador på grund av naturlig fuktpåverkan. Detta kan resultera i mikrobiella skador (angrepp av mikroorganismer) och, i värsta fall, rötskador. Mikrobiell lukt kan då spridas till boendemiljön.

Vid kontroll av konstruktion uppmättes fuktkvot 12% i blindbottenbrädor.  
Risk för mikrobiell tillväxt föreligger vid 17%.

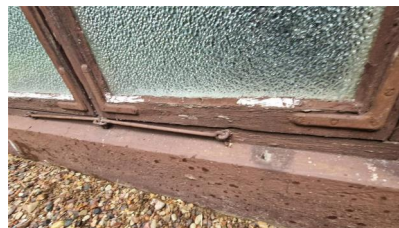
En del fönster är i behov av målning/underhåll.

Fönsterbågar och fönsterkarmar där målningsbehov finns riskerar att få fukt- och rötskador på grund av sämre vattenavvisande förmåga.

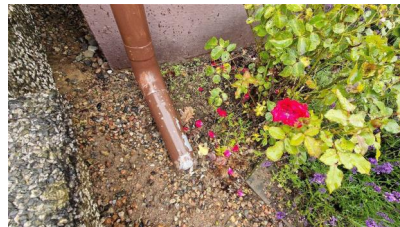
En del stuprör är inte anslutet till markledning.

Stuprör som inte är anslutet till markledning kan medföra en ökad fuktbelastning på grundmur/sockel som i sin tur kan leda till fuktrelaterade skador.

Hängrännor har rensningsbehov.

Rekommenderar att rännor/opsamlingskärl används även fortsättningsvis.

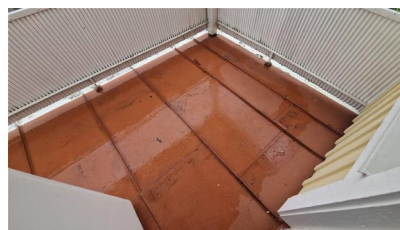
Plåttak är äldre.

Plåttak har enligt vår bedömning en begränsad livslängd. Eftersom balkongens taktäckning är äldre har det ett minskat motstånd mot vatteninträngning. Detta i sin tur kan leda till fuktskador på träläkt och vidare ner i underliggande konstruktioner.

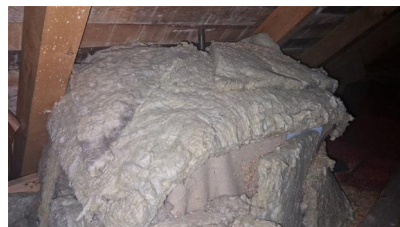
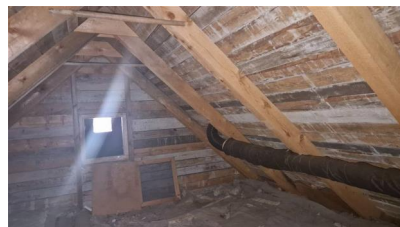
Lucka invändigt via övre hall.

Oklart vid besiktningen om expansionskärl är tömt, rekommenderar att säkerställa om det är tömt eller ej.

Missfärgningar förekommer.

Vid kontroll av konstruktion uppmättes fuktkvot strax under 8% i underlagstak.

Risk för mikrobiell tillväxt föreligger vid 17%.

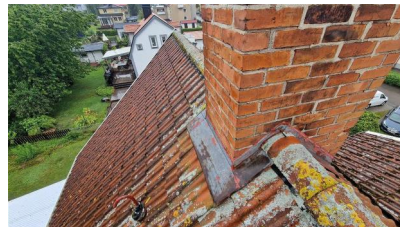
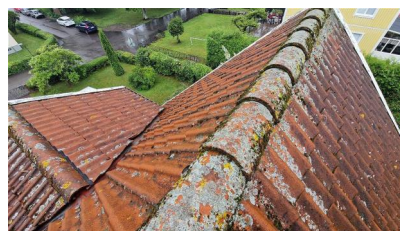
Tak besiktat via fasadstege och takstege från baksidan.

Takpannor är enligt uppgift bytta 1991.

Underlagspappen är sannolikt äldre.

Underlagspapp har enligt vår bedömning en begränsad livslängd. Om underlagspappen är äldre kan den ha ett minskat motstånd mot vatteninträngning. Detta i sin tur kan leda till fuktskador på träläkt och vidare ner i underliggande konstruktioner.

Äldre plåtdetaljer på yttertaket är inte utbytta i samband med takrenoveringen.

Viss moss/algpåväxt förekommer.

Rekommenderar våderskydd till skorsten.

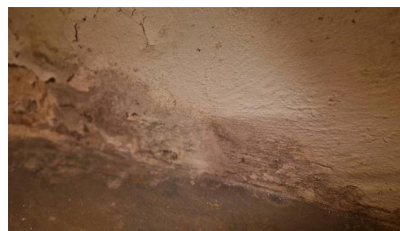
Puts/färgsläpp förekommer i källaren.

Utvändigt fuktskydd är äldre.

Eftersom källarens utvändiga fuktskydd (dagvattensystem, dräneringssystem samt källarytterväggarnas utvändiga fuktskydd) är äldre, så kan systemet ha nedsatt funktion. Detta ökar risken för invändiga fuktskador i källaren.

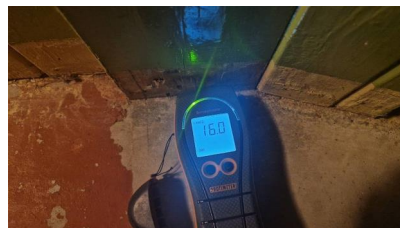
Trädetaljer i kontakt med betonggolvet och källarvägg.

Trädetaljer (trösklar, innervägg mm) kan via kapillärkraft bli fuktiga vilket kan leda till fuktskador. Vid misstanke om detta bör dessa delar bytas ut.

Vid ställvisa kontroller uppmättes fuktkvoter mellan 14 - 16%.

Risk för mikrobiell tillväxt föreligger vid 17%.

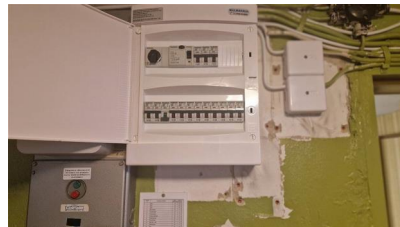
Jordfelsbrytare finns installerad vid el-centralen, gruppförteckning noteras.
