# Besiktningsprotokoll

Anticimex Försäkringsbesiktning i samarbete med Fastighetsbyrån

| Fastighetsadress:<br>Båtsmansgatan 36 | |

| Besiktningsdatum:<br>2025-07-09 | Protokollnummer:<br>69120655 |

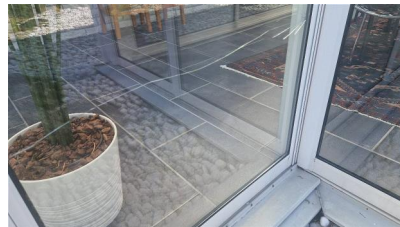
### Utvändigt / Uterum

En del skjutpartier kärvar något, spricka finns i fönsterglas.  
Ställvisa bomljud upplevs vid knackning på klinkergolv.

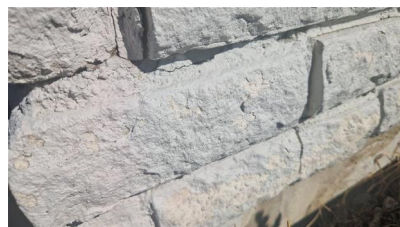
### Utvändigt / Fasad

Sprickor finns i tegelfasaden.  
Dessa bedöms inte ha lett till bakomliggande skador.

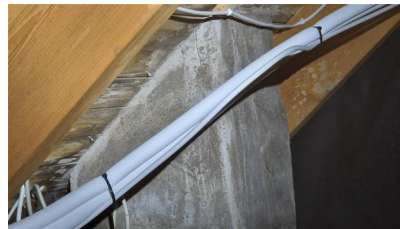
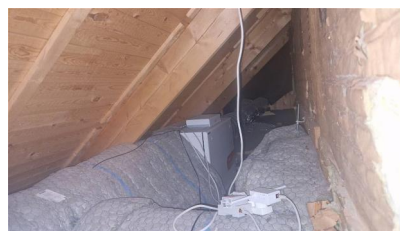
### Utvändigt / Sidovindar

Tillträde invändigt via luckor sovrums 4 & 5.

Mindre spår av fritt vatten syns runt skorsten sidovind sovrums 5.  
 Detta åtgärdades i tidigare ägares regi med ny plåt.  
 Fuktindikering utan anmärkning vid besiktningstillfället.

I underlagstak uppmättes fuktkvot strax under 8%.  
 Risk för mikrobiell tillväxt föreligger vid 17%.

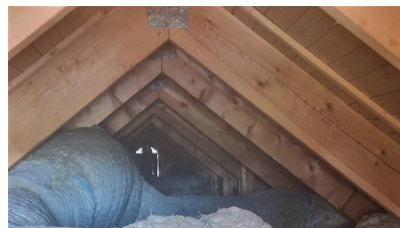
### Utvändigt / Vind

Lucka utvändigt via balkong, besiktad i begränsad omfattning pga.  
 höjd/tillgänglighet.

Vid kontroll av konstruktion uppmättes fuktvärden under gränsvärden för  
 mikrobiell tillväxt.

I underlagstak uppmättes fuktkvot strax under 8%.  
 Risk för mikrobiell tillväxt föreligger vid 17%.

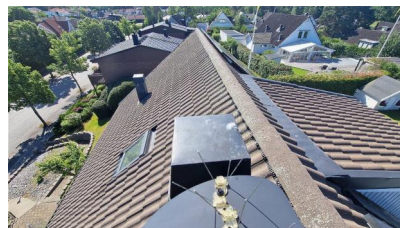
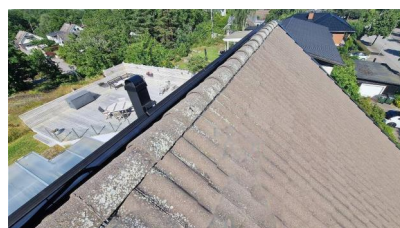
### Utvändigt / Tak

Tak besiktigat via steg och taksteg från entrésidan.

Yttertaket är från byggnadsår.

Takpannor, plåtdetaljer och underlagspapp har enligt vår bedömning en  
 begränsad livslängd. Eftersom husets taktäckning är äldre har det ett  
 minskat motstånd mot vatteninträngning. Detta i sin tur kan leda till  
 fuktskador på träläkt och vidare ner i underliggande konstruktioner.

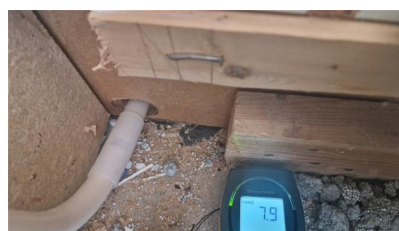
### Entréplan / Allmänt

Grundläggningen består av en betongplatta på mark utan underliggande isolering och med ett flytande golv.

Flytande golvkonstruktion och eventuella väggsyllar riskerar att drabbas av fuktskador på grund av naturlig fuktpåverkan om fuktskyddet är bristfälligt utfört alternativt saknas. Fuktvandring kan ske från marken genom betongen till organiskt material genom så kallad kapillärsugning och diffusion, vilket kan leda till skador med lukt av mikrobiell karaktär.

Vid kontroll av konstruktion uppmättes fuktvärden under gränsvärden för mikrobiell tillväxt.

Via befintligt taget 76mm provhål i yttervägg i vardagsrum uppmättes fuktkvot 11% i ytterväggsyll.

I entréhall demonterades skiva under el-central i skåp.  
I träregel dikt an betongplatta uppmättes fuktkvot 8%.

Risk för mikrobiell tillväxt föreligger vid 17%

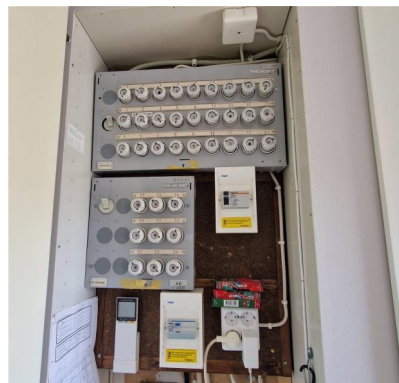
### Entréplan / Entréhall

Jordfelsbrytare finns installerad vid el-centralen, gruppförteckning noteras.

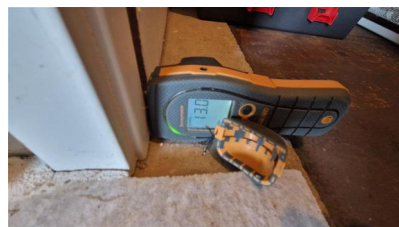
### Källarplan / Allmänt

Utvändigt fuktskydd är äldre.

Eftersom källarens utvändiga fuktskydd (dagvattenssystem, dräneringssystem samt källarytterväggarnas utvändiga fuktskydd) är äldre, så kan systemet ha nedsatt funktion. Detta ökar risken för invändiga fuktskador i källaren.

Liten del uppreglad mellanvägg förrådsdel.  
I träkonstruktion dikt an betongplatta uppmättes fuktkvot 13%.  
Risk för mikrobiell tillväxt föreligger vid 17%.

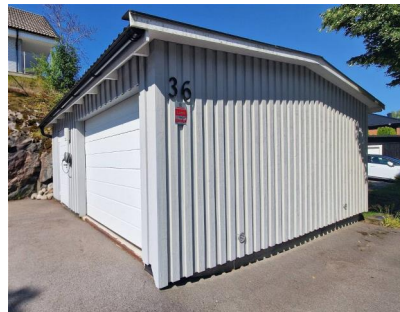
### Garage / Garage

Papp under takplåt är sannolikt äldre och ej utbytt vid renoveringen, plåttak har monterats på befintligt papptak.

Papptak har enligt vår bedömning en begränsad livslängd. Eftersom takpappen är äldre har det ett minskat motstånd mot vattengenomträngning. Detta i sin tur kan leda till att takkonstruktionen drabbas av fuktskador.

Oisolerat kallgarage.

Underlagstaket har mikrobiell påväxt.

Mikrobiell påväxt kan vara ett tecken på att underlagstaket tillförs fukt inifrån garaget. För att komma tillrätta med detta kan fukttillförseln inifrån garaget behöva minskas.

Frånluftsfläkt finns i garaget, sannolikt för att öka ventilationen.
