# Besiktningsprotokoll

Anticimex Försäkringsbesiktning i samarbete med Fastighetsbyrån

| Fastighetsadress:<br>Soldatvägen 23 | |

| Besiktningsdatum:<br>2025-07-08 | Protokollnummer:<br>69118650 |

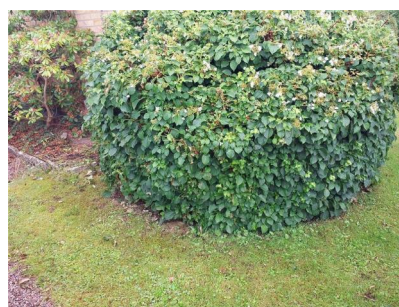
Växter finns i anslutning till byggnaden.

När det finns rabatter och växter nära byggnaden finns risk att fukt stannar kvar i väggarna. Detta kan i sin tur orsaka invändiga fuktskador. Växternas rötter kan också skada grundmuren och sätta dräneringsledningen ur funktion.

Området närmast huset rekommenderas att vara fritt från växtlighet.

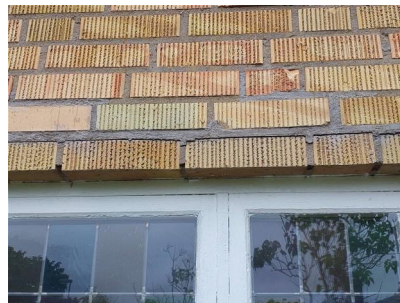
Sprickor finns i tegelfasaden.

Detta kan leda till fukt- och frysskador i konstruktionen.

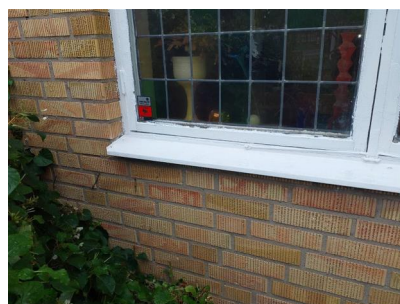
Fönster är i behov av målning/underhåll.

Fönsterbågar och fönsterkarmar där målningsbehov finns riskerar att få fukt- och rötskador på grund av sämre vattenavvisande förmåga.

För att öka livslängden på fönster rekommenderas målning och underhåll.

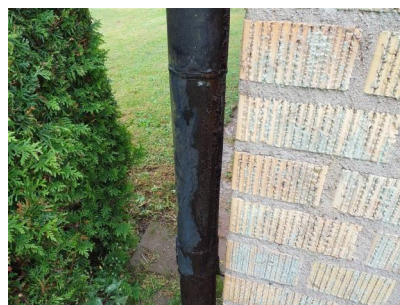
Fals på stuprör vänd mot fasad, frostsprängning förekommer på fals.

När stuprören är monterade med falsen vänd mot fasad ökar risken för fuktskador på fasad och sockel vid ett eventuellt läckage.

För att undvika skador på fasad/sockel kan man med fördel vända stuprörens fals ut från fasad."

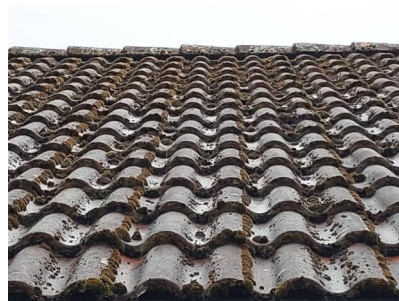
Mosspåväxt finns på takpannor.

Mossa som växer på taket kan leda till att taktäckningen har ett minskat motstånd mot vatteninträngning. Detta i sin tur kan leda till fuktskador på träläkt och takkonstruktionen vilket kan resultera i mikrobiella skador (angrepp av mikroorganismer).

För att öka livslängden på taket rekommenderas att mossan tas bort från takpannorna.

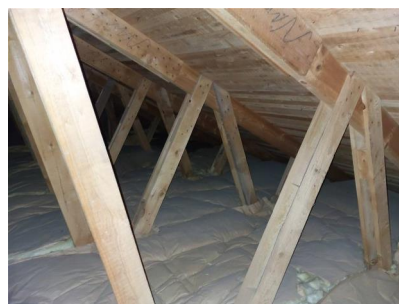
Mikrobiell påväxt finns på underlagstaket.

Detta kan vara ett tecken på att vinden tillförs fukt inifrån bostaden. Observera att besiktning av bostadens ventilationssystem inte har ingått i uppdraget.

För att komma tillrätta med detta kan fukttillförseln inifrån bostaden behöva minskas. Det kan göras genom att ventilationen i bostaden förbättras samt att eventuella otätheter i vindsbjälklaget (tak-/väggvinklar, taklucka med mera) tätas. Läs Anticimex faktablad om oppvärmda vindsutrymmen för tips och råd.

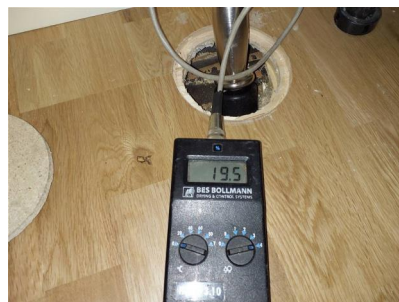
Vid kontroll av konstruktion uppmättes fuktvärden över kritisk nivå för mikrobiell tillväxt och mikrobiell lukt upplevdes.

Grundläggningen består av en betongplatta på mark utan underliggande isolering och med ett uppreglat isolerat golv dikt an betongen. Denna konstruktion får ofta skador på grund av naturlig fuktvandring. Fuktkvoten uppmättes till 19,5 %

Vi rekommenderar en fördjupad undersökning för att bedöma orsak och omfattning. Det är viktigt att tänka på att denna rekommendation om fördjupad undersökning gäller hela entrevåningen.

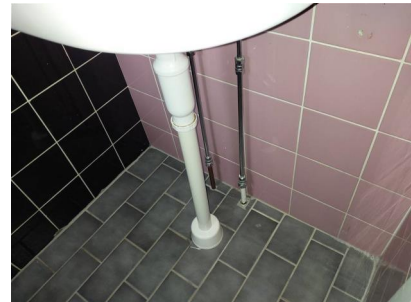
Rör genomföring finns i golv.

Rör genomföringar i golvet medför en ökad risk för att vatten tränger ner i omkringliggande konstruktioner och orsakar fuktskador.

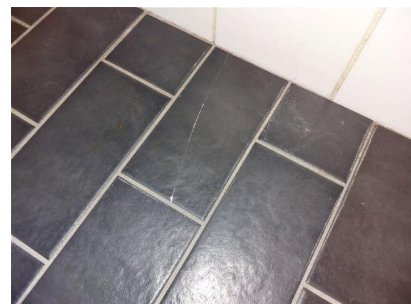
Sprickor och bom i klinkerplattor finns.

Felet som uppstått är att vidhäftningen mellan klinker och underlag har upphört. Sk "bom/ bomljud".
