# Besiktningsprotokoll

Anticimex Försäkringsbesiktning i samarbete med Fastighetsbyrån

| Fastighetsadress:<br>Långgatan 34A | |

| Besiktningsdatum:<br>2025-07-07 | Protokollnummer:<br>69093511 |

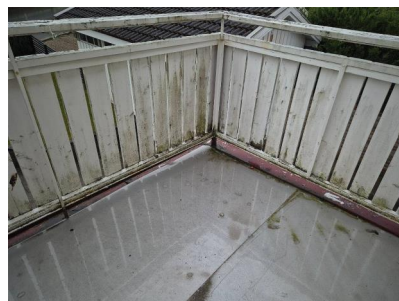
Plåttaket/golvet har färgsläpp och är äldre. Rötskador finns under golvet.

Brister i taktäckningen kan leda till att regn- eller smältvatten tränger ner i underliggande takkonstruktion och orsakar fuktskador.

Vi rekommenderar en fördjupad undersökning av en snickare/plåtslagare för att bedöma orsak och omfattning.

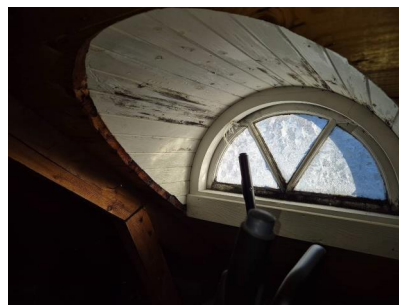
Underlagstaket har ställvis fuktfläckar.

Fuktfläckar kan bero på olika saker, och kan vara ett tecken på en tidigare eller ett pågående läckage.

Vid kontroll av vinden har fuktvärden under kritisk fuktnivå för mikrobiell tillväxt uppmätts, dock finns det ställvis mikrobiell påväxt på underlagstaket

Fuktkvoten i underlagstak/takbjälkar uppmättes till 12 %. Detta värde varierar dock under året beroende på årstid och utomhusklimat.

Risk för mikrobiell tillväxt föreligger om fuktkvoten överstiger 17 %.

Den upptäckta mikrobiella påväxten på underlagstaket är ett tecken på att vinden har tillförts eller tillförs fukt inifrån bostaden. Observera att besiktning av bostadens ventilationssystem inte har ingått i uppdraget.

Rekommenderar att i första hand utföra egenkontroller, vid misstanke om läckage bör en takläggare/snickare kontaktas.

För att komma tillrätta med detta kan fukttillförseln inifrån bostaden behöva minskas. Det kan göras genom att ventilationen i bostaden förbättras samt att eventuella otätheter i vindsbjälklaget (tak-/väggvinklar, taklucka med mera) tätas. Läs Anticimex faktablad om oppvärmda vindsutrymmen för tips och råd.

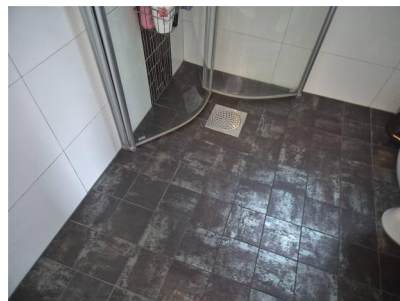
Brunnsmanschett sticker ut under klämring i golvbrunnen.

När brunnsmanschetten sticker ut under klämringen finns det risk för att vatten tränger in i bakomliggande konstruktioner och orsakar fuktskador.

Golvbeläggningen är otät vid avloppsrör från handfat. Ej i nivå med klinkersgolv.

Otäta genomföringar medför att vatten kan tränga ner i omkringliggande konstruktioner med fuktskador som följd.

Vid en framtida renovering bör man kontakta en behörig våtrumsentreprenör. Det är viktigt att man åtgärdar dessa noteringar och följer de aktuella branschreglerna vid en renovering.
