# Besiktningsprotokoll

Anticimex Försäkringsbesiktning i samarbete med Fastighetsbyrån

| Fastighetsadress:<br>Torstuna-Strömsta 13 | |

| Besiktningsdatum:<br>2025-07-02 | Protokollnummer:<br>69110826 |

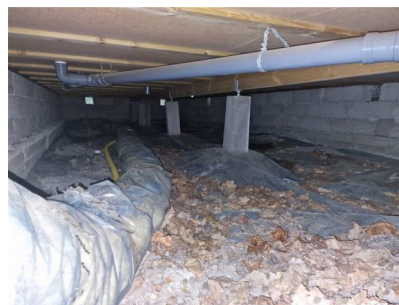
Vid kontroll av konstruktionen i krypgrund uppmättes fuktvärden under kritisk fuktnivå för mikrobiell tillväxt och normal lukt upplevdes.

Golvbjälklaget ovan den uteluftsventilerade krypgrunden riskerar att drabbas av fuktskador på grund av naturlig fuktpåverkan. Detta kan i sin tur leda till mikrobiella skador (angrepp av mikroorganismer) som kan leda till att mikrobiell lukt sprids till boendemiljön. Fuktkvoten uppmättes till 14 %.

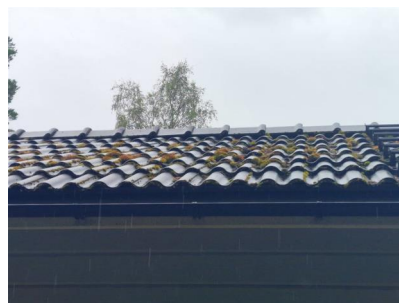
Mosspåväxt finns på takpannor.

Mossa som växer på taket kan leda till att taktäckningen har ett minskat motstånd mot vatteninträngning. Detta i sin tur kan leda till fuktskador på träläkt och takkonstruktionen vilket kan resultera i mikrobiella skador (angrepp av mikroorganismer).

För att öka livslängden på taket rekommenderas att mossan tas bort från takpannorna.

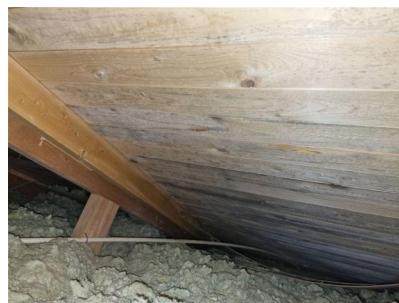
Mikrobiell påväxt finns på underlagstaket.

Trots att fuktmätningen gav fuktvärden under kritisk fuktnivå finns mikrobiell påväxt på underlagstaket. Detta kan vara ett tecken på att vinden tillförs fukt inifrån bostaden och/eller uteluften.

Vi rekommenderar en fördjupad undersökning för att bedöma orsak och omfattning.

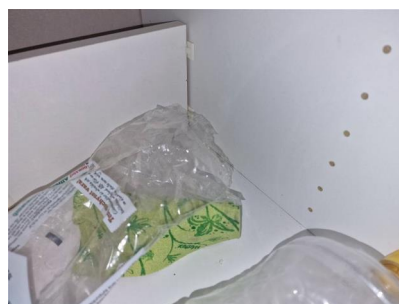
Fuktskydd saknas i diskbänksskåp.

Utan fuktskydd är det svårt att upptäcka läckage från rörledningar. Vatten kan då tränga in i omkringliggande konstruktioner och orsaka fuktskador.

För att upptäcka eventuella läckage, installera ett fuktskydd.
