# Besiktningsprotokoll

Kompletterande besiktning  
Anticimex Försäkringsbesiktning i samarbete med Fastighetsbyrån

| Fastighetsadress:<br>Forstmästarvägen 3 | |

| Besiktningsdatum:<br>2025-07-07 | Protokollnummer:<br>69125539 |

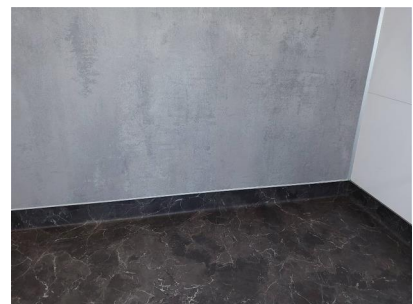
##### Entréplan / Dusch/Wc

Vid överlåtelsebesiktningen utförd 2025-05-21 noterades förhöjda fuktindikationer i väggskivor i duschzon.

Försäkringsbolaget kontaktades och skadetekniker bekräftade fukt i väggbeklädnad.

Fuktindikering i utrymmet gav inga förhöjda fuktindikationer.

Byggentreprenör kontaktades och väggskivor byttes ut. I samband med detta kontrollerades bakomvarande konstruktion, vilken inte hade påverkats.
