# Besiktningsprotokoll

Anticimex Försäkringsbesiktning i samarbete med Fastighetsbyrån

| Fastighetsadress:<br>Myrbackavändan 52 | |

| Besiktningsdatum:<br>2025-07-10 | Protokollnummer:<br>69117661 |

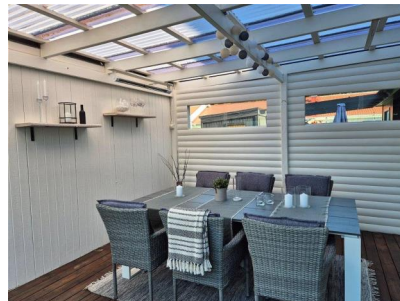
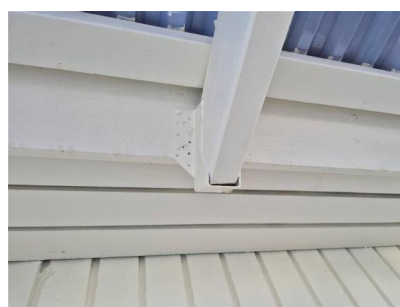
### Utvändigt / Inglasat uterum

Inglasade uterum / altaner är oftast inte byggda med samma byggstandard som huvudbyggnader. Exempelvis takkonstruktioner bedöms ofta bestå av underdimensionerade takbjälkar med långa spännvidder och ofta liten till ingen taklutning alls. Taken är ofta av plast som lätt spricker.

Vintertid bör man tänka på att ta bort snön för att inte bygga upp större snötyngder. Risk kan annars finnas för skador i taket och intilliggande konstruktioner. Komplettera gärna med mer ankarskruv eller likande vid infästningar för takreglarna.

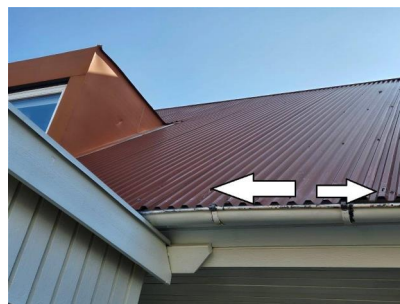
### Utvändigt / Tak

Besiktning av yttertaket har genomförts från marken samt via takkupor. Yttertaket är antagligen original från 1976 då huset byggdes och bedöms vara ålderstiget. Rent allmänt behöver inte äldre takplåtar vara av sämre kvalitet än nyare material. Detta då äldre plåtar många gånger är tjockare.

Läckagerisker uppstår exempelvis vid takgenomföringar, uttorkade gamla infästningar, brister i falsar, eventuella snörrasskydd/stegar som tryckts iväg av snö/is. I det här fallet observerade jag otätheter vid gamla infästningar över entrén och rådet är att tätta igen infästningarna.

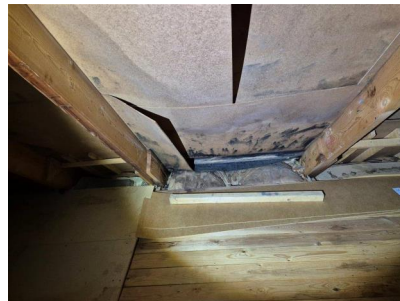
### Utvändigt / Vind

Mindre fuktfläckar noterades på underlagstaket. Detta är vanligt förekommande (normalt) med tanke på att underlagstaket består av träfiberskivor. Se även noteringar utvändigt under "Tak".

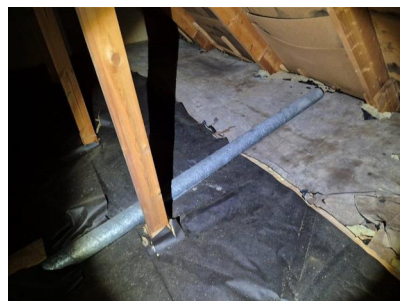
Jag observerade ett oisolerat ventilationsrör vars funktion inte är känd. Om varm luft leds ut i det oisolerade röret kan kondens uppstå vilket påverkar omkringliggande konstruktioner. Rådet är att ha vinden/röret under uppsikt och upplevs att kondens bildas, är rekommendationen att exempelvis en ventilationstekniker kontaktas för åtgärd.

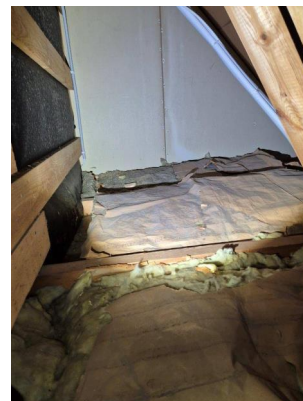
### Utvändigt / Sidovind

Sidovinden som nås via en lucka i stödbensväggen i sovrum 4 på övre plan, är begränsat besiktningsbar. Mindre fuktfläckar noterades på underlagstak. Detta är vanligt förekommande (normalt) med tanke på att underlagstaket består av träfiberskivor. Se även noteringar utvändigt under "Tak".

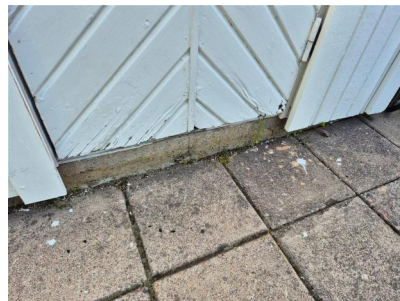
### Utvändigt / Grovförråd Utvändigt

På grovförrådet finns ett underhållsbehov i dörren.

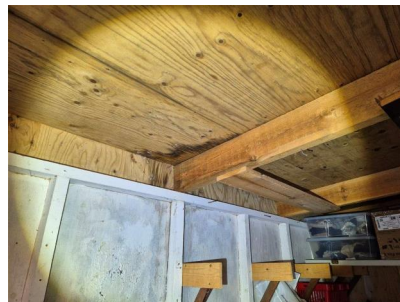
### Utvändigt / Grovförråd Invändigt

På insida yttertak finns lokala missfärgningar. Missfärgningar kan bero på olika saker, och vara ett tecken på en tidigare eller en pågående fuktskada. Då papptakets ålder är inte känt, är rådet är att ha förrådet under uppsikt och upplevs missfärgningarna tillta bör en fackman kontaktas för åtgärd.

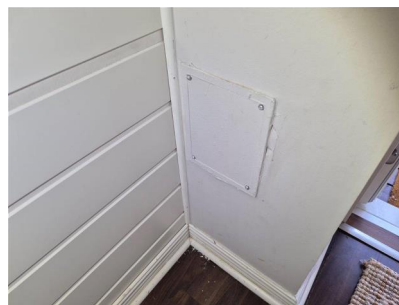
### Entréplan / Entréhall

Till höger innanför entrédörren finns en inspektionslucka för avloppstammen. Vid besiktningstillfället var inspektionsluckan övermålad och innanförliggande utrymme kunde inte besiktas.

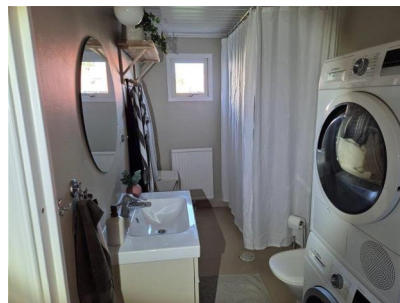
### Entréplan / Dusch/Toalett

Våtutrymmet har äldre yt-/tätskikt och en äldre golvbrunn. Vidare såg jag en väggvattenutkastare genom ytterväggen inom duschplatsen.

Eftersom funktionen, som innebär att ytskiktet/tätskiktet ska vara vattentätt, kan vara nedsatt finns en ökad risk att vatten tränger igenom ytskiktet/tätskiktet med vattenskador i omkringliggande konstruktioner som följd.

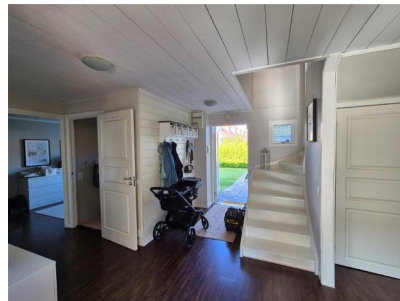
### Övre plan / Trappa

Om möjligt bör trappräcke eller annat fallskydd kompletteras vid trappans insteg från entréplan.

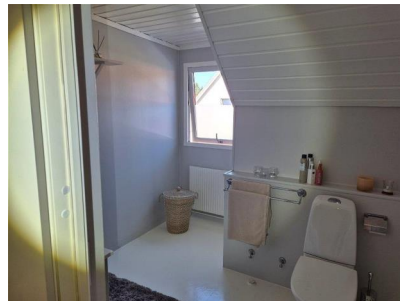
### Övre plan / Badrum/Wc

Våutrymmet har äldre yt-/tätskikt och en äldre golvbrunn.

Eftersom funktionen, som innebär att ytskiktet/tätskiktet ska vara vattentätt, kan vara nedsatt finns en ökad risk att vatten tränger igenom ytskiktet/tätskiktet med vattenskador i omkringliggande konstruktioner som följd.
