# Besiktningsprotokoll

Anticimex Försäkringsbesiktning i samarbete med Fastighetsbyrån

| Fastighetsadress:<br>Gamla Riksvägen 14 | |

| Besiktningsdatum:<br>2025-07-10 | Protokollnummer:<br>69090797 |

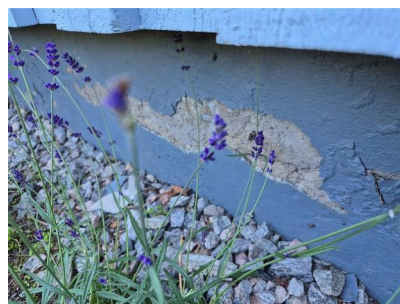
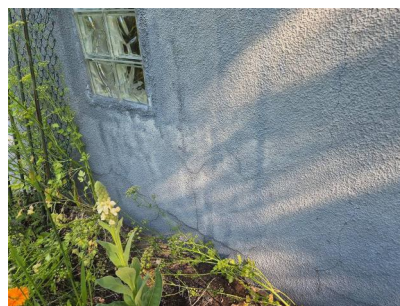
Sprickor finns i sockel.

Detta kan leda till fukt- och frysskador i konstruktionen.

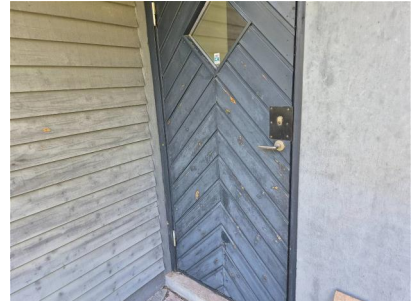
Entrédörr till källaren har underhållsbehov.

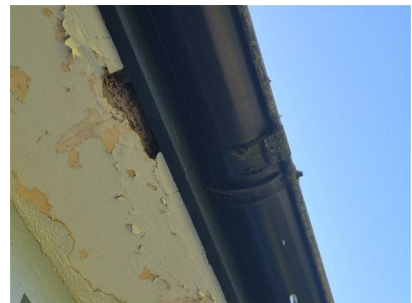
Läckage mellan hängrännor noterades i skarv ovan veranda - se bild.

Täta skarven och byt skarvklämma.

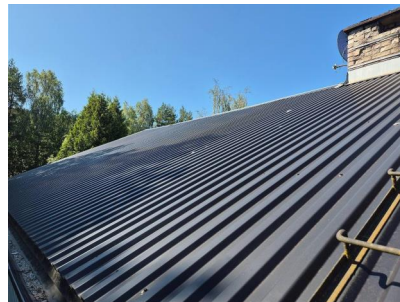
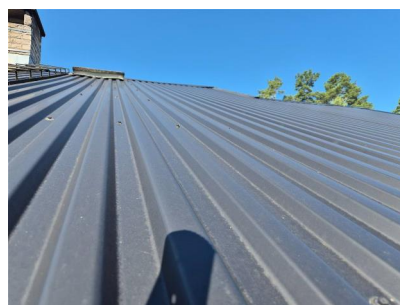
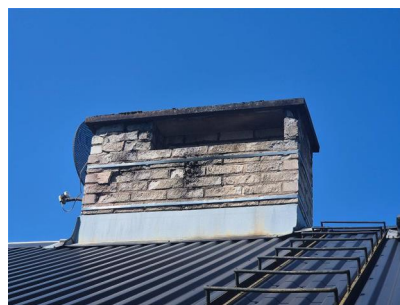
Skorstenen har frostsprängningsskador.

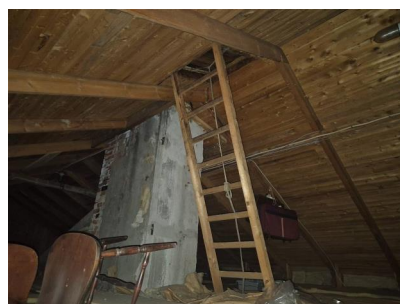
Fläckar förekommer på underlagstakets insida.

Bedöms vara från tiden innan takomläggning.

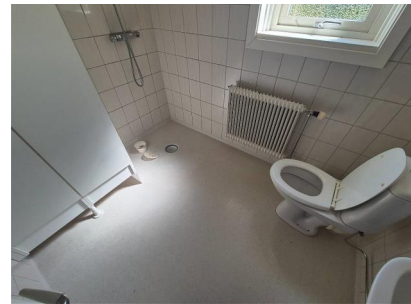
Rör genomföring finns i golv och våtrumströskel saknas.

Rör genomföringar i golv medför en ökad risk för att vatten tränger ner i omkringliggande konstruktioner och orsakar fuktskador.

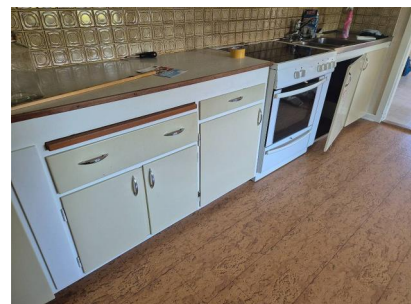
Äldre kök som saknar moderna droppskydd under vitvaror och i diskbänksskåp.

Montera droppskydd.

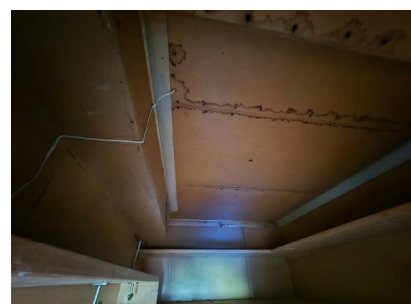
Rinnmärken finns på väggar och i tak.

Detta bedöms härröra från tiden innan takomläggning.

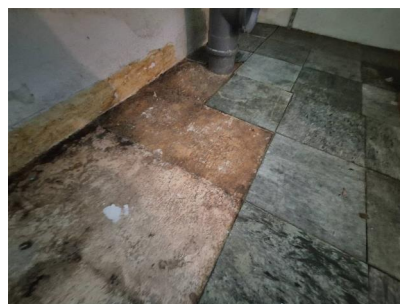
Limmade plastplattor i flera rum på betongplattan.

På grund av naturlig fuktpåverkan från mark riskerar plastmattan att släppa från underlaget. Mattan och limmet kan också avge en kemisk lukt som sprids till boendemiljön.

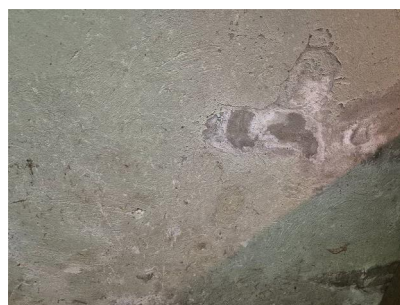
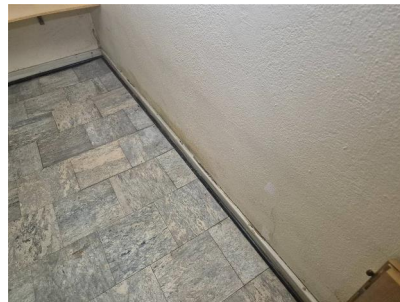
Lokala putssläpp och spår av inträngande markfukt kan noteras i golv-/väggvinkel.

Detta kan vara ett tecken på bristfällig dagvattenanslutning eller att källarens utvändiga fuktskydd är bristfälligt.

Se gärna bifogat faktablad "Källare".

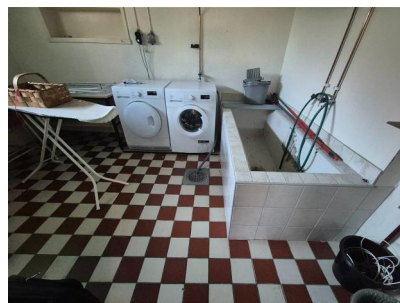
Äldre beklädnader och äldre rostangripen gjutjärnsbrunn.

Bomljud finns i klinkergolvet.

Renoveringsbehov föreligger.

I samband med renovering bör man följa gällande våtrumsregler.

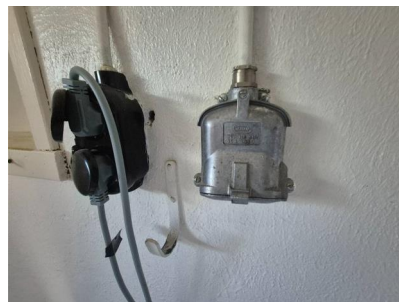
3-fasuttag i metall finns.

Denna typ av uttag tillverkas inte längre då de anses medföra en stor risk för personskada.

Kontakta en elektriker för åtgärd.

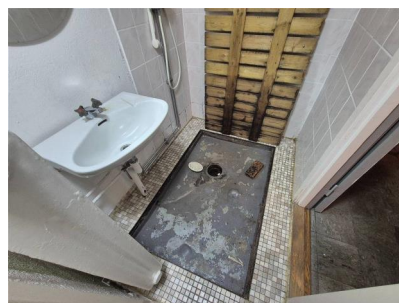
Utrymmet är i behov av renovering.

Utrymmet är äldre och har passerat tiden för sin tekniska livslängd.

Renovering av utrymmet rekommenderas. Kontakta en behörig våtrumsentreprenör för en renovering. I samband med renoveringen bör omkringliggande konstruktioner kontrolleras för att upptäcka eventuella följdskador.

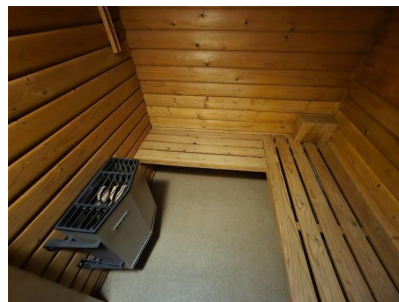
Golvbrunn finns ej.

Träkonstruktioner under marknivå löper risk för fuktskador på grund av naturlig fuktvandring från marken. Obehaglig lukt kan då spridas till boendemiljön.

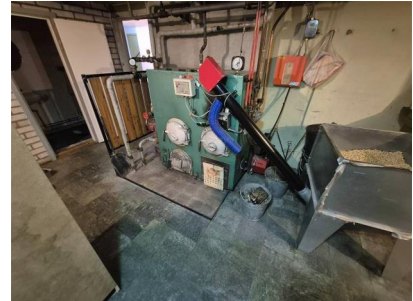
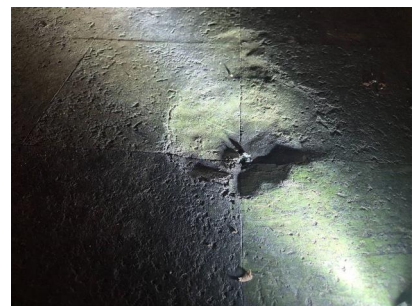
Golvbrunnen är ej tillgänglig (överlagd med plastplattor samt sättbruk)

Risk för fuktskada om golvet vattenbegjuts.

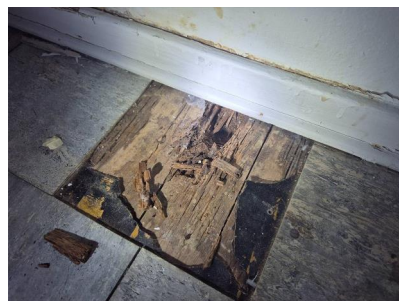
Vid kontroll av golvkonstruktion som utfördes i golv mot tvättstuga uppmättes fuktvärden över kritisk nivå för mikrobiell tillväxt och mikrobiell lukt upplevdes.

Grundläggningen består av en betongplatta på mark utan underliggande isolering och med ett spontat trägolv dikt an betongen. Denna konstruktion får ofta skador på grund av naturlig fuktvandring. Fuktkvoten uppmättes till över 20% Risk för mikrobiell tillväxt sker vid en relativ fuktighet vid 75% vilket motsvarar 17% fuktkvot i furuvirke.

Vi rekommenderar en fördjupad undersökning för att bedöma orsak och omfattning. Det är viktigt att tänka på att denna rekommendation om fördjupad undersökning gäller hela denna konstruktionen.

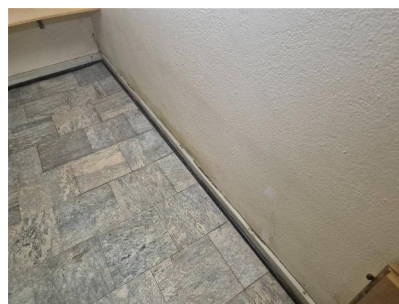
Träggolv mot betongplattan - se allrum / gästrum

Spår av markfukt mot yttervägg.

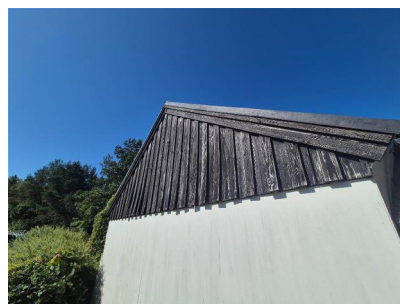
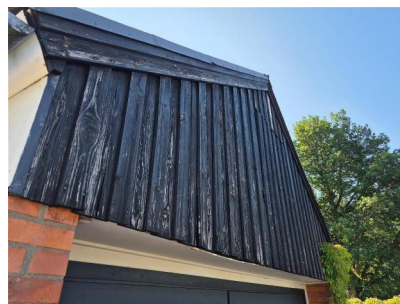
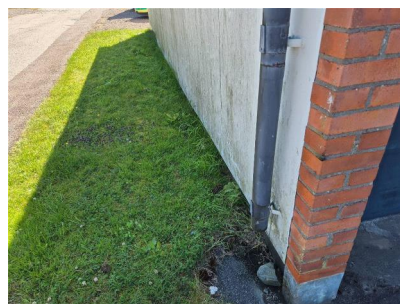
Fasadpanel på gavlar är mycket sliten med omfattande torrsprickor.

Målade eternitskivor har behov av tvätt.

Omfattande klätterväxter finns.

Rekommenderas byte.

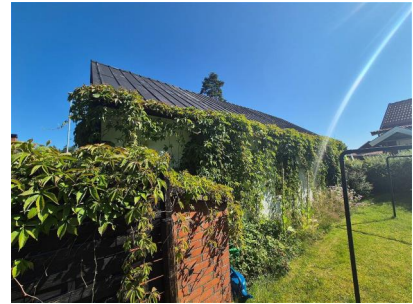
Kitt/-färgsläpp finns från fönster.

Detta medför ökad risk för fuktskador.

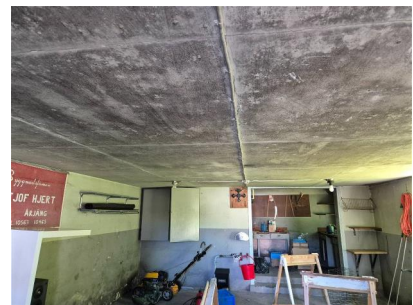
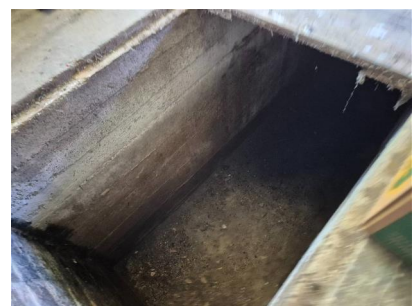
Slitna ytskikt.

Smörjgrop finns, fuktigt utrymme.
