# Besiktningsprotokoll

Anticimex Försäkringsbesiktning i samarbete med Fastighetsbyrån

| Fastighetsadress:<br>Ägirs gränd 5 | |

| Besiktningsdatum:<br>2025-07-10 | Protokollnummer:<br>69121799 |

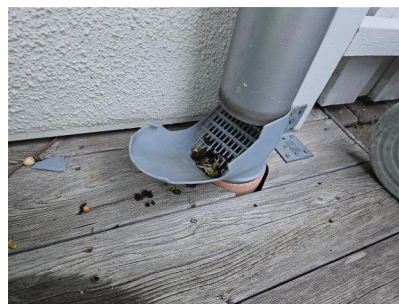
-Lövfångare är söndriga.

När lövfångarna är söndriga stänker regnvatten på fasad och andra ytor runt stupröret, vilket ger en ökad fuktbelastning som kan resultera i fuktskador

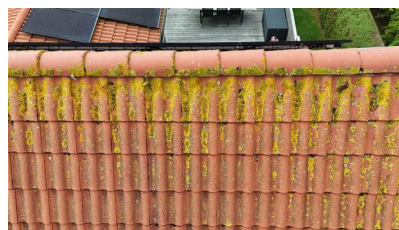
-Mindre mängd mosspåväxt finns på taket som i dagsläget inte bedöms utgöra någon risk för skador.

Mossa som tillåts växa på taket kan leda till att taktäckningen får frysskador och ett minskat motstånd mot vatteninträngning, vilket i sin tur kan leda till fuktskador på den underliggande takkonstruktionen. Det rekommenderas att mossan tas bort, dock ej med högtryckstvätt. För att öka livslängden och hålla mossan borta kan man i förebyggande syfte tvätta med mosshämmande medel.

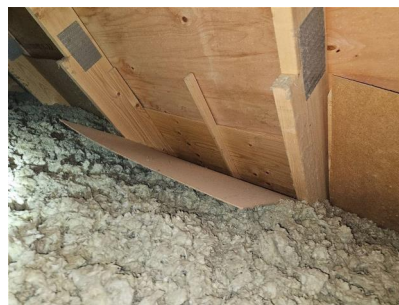
-Det förekommer vit påväxt på några av underlagstakets skivor.

Påväxten, som är ytlig, uppkommer väldigt snabbt på detta material då det yttersta lagret av träfanér snabbt blir mättat vid högre naturlig luftfuktighet.

-Några vindavledare har lossnat från läkten.

Detta bedöms inte kunna orsaka några skador.

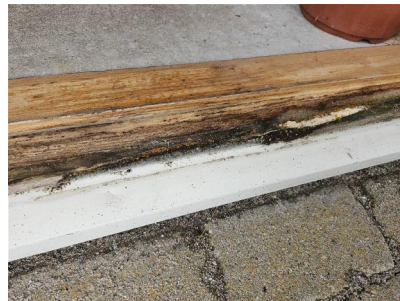
-Rötskador finns i dörrtröskel.

De upptäckta skadorna kan bero på olika saker, exempelvis bristfälligt underhåll, målning, skruvar och beslag etc.  
Vi rekommenderar att en snickare kontaktas för en fördjupad undersökning för att bedöma orsak och omfattning samt lämplig åtgärd.

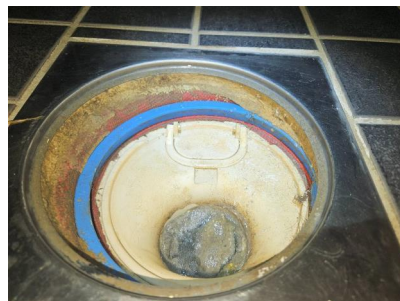
-Tätskikt är felmonterat i golvbrunnen, brunsmanschetten sticker fram under klämringen.

När tätskikt är felmonterat i golvbrunnen innebär det risk för otätheter där vatten kan tränga ner i omkringliggande konstruktioner med fuktrelaterade skador som följd.

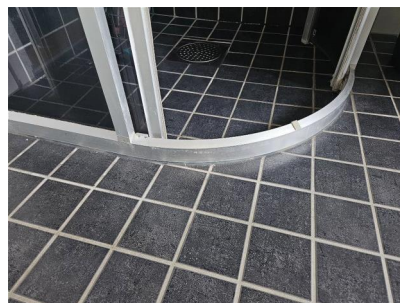
-Duschkant hindrar vatten från övriga badrummet att nå golvbrunnen.

Duschkanten medför risk för att vatten, vid läckage, tränger in i omkringliggande konstruktioner/utrymmen vilket i sin tur orsakar fuktrelaterade skador. Det medför också ökad risk för att vatten blir stående på golvet utanför duschen, vilket kan orsaka missfärgningar på klinker/fogar.

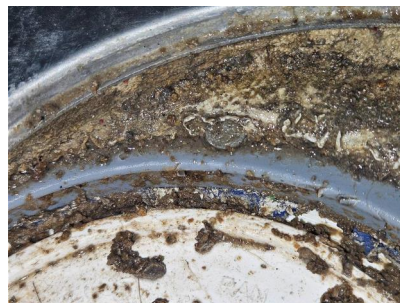
-Tätskikt är felmonterat i golvbrunnen, brunnsmanschetten sticker fram under klämringen.

När tätskikt är felmonterat i golvbrunnen innebär det risk för otätheter där vatten kan tränga ner i omkringliggande konstruktioner med fuktrelaterade skador som följd.

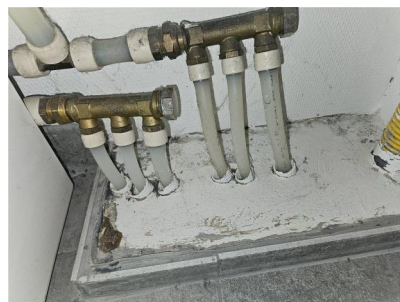
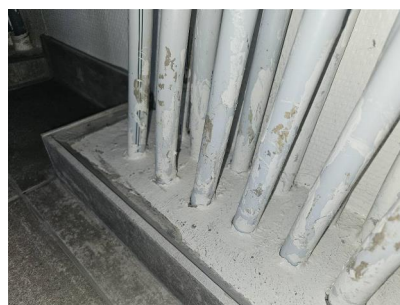
-Rör för tappvatten och golvvärme är monterade i klackar uppgjutna på golvet som saknar tätskikt samt där klinker bildar en kant som förhindrar vatten att rinna ner från klacken.

Bristen/avvikelsen i sig orsakar inga direkta skador så länge man inte vattenbegjuter området kring rören eller läckage uppstår i rörkopplingar. (Man kan med fördel gjuta ett fall och applicera fuktskydd på klacken runt rören samt installera ett elektroniskt fuktlarm).

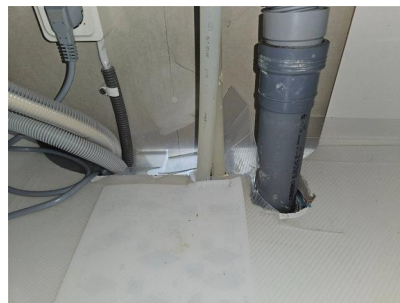
-Fuktskydd i diskbänkskåp är otätt.

Utan ett fungerande fuktskydd är det svårt att upptäcka läckage från rörledningar. Vatten kan då tränga in i omkringliggande konstruktioner och orsaka fuktskador.

För att snabbare kunna upptäcka eventuella läckage rekommenderas ett korrekt installerat fuktskydd.

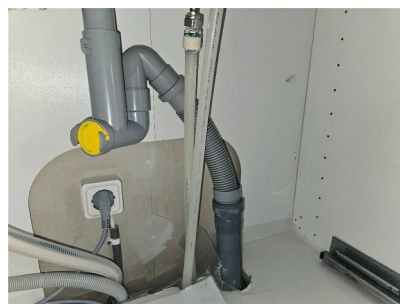
-Vattenrör i vaskskåp är inte fixerade.

När vattenrör inte är fixerade kan kopplingarna lossna pga vibrationer med läckage som följd.

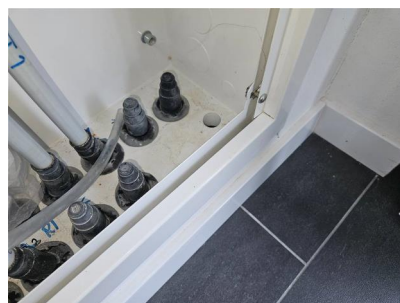
-Dräneringshålet i kopplingsskåp för golvvärme är inte anslutet till ett skvallerrör.

När hålet mynnar ner i väggen ökar risken för att ett läckage inte upptäcks i tid, vilket kan leda till fuktskador i omkringliggande konstruktioner. Ett kopplingsskåp ska ha en vattentät botten och vara försett med skvallerrör som mynnar på plats där det är enkelt att upptäcka eventuella läckage.
