# Besiktningsprotokoll

Anticimex Försäkringsbesiktning i samarbete med Fastighetsbyrån

| Fastighetsadress:<br>Hudene Alaborg 1 | |

| Besiktningsdatum:<br>2025-07-09 | Protokollnummer:<br>69117119 |

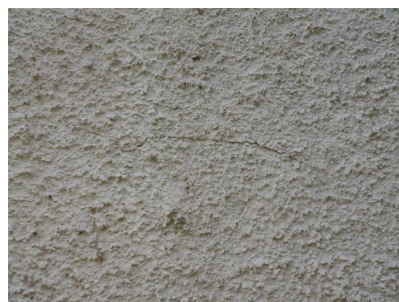
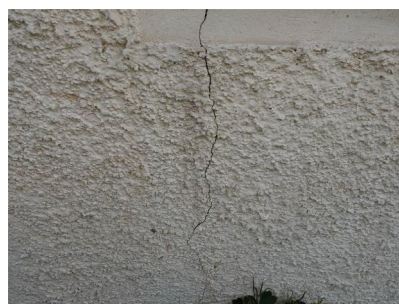
#### Utvändigt / Fasad

Putsad fasad har brister.

Då den putsade fasaden har brister finns risk att vatten tränger in i bacomvarande konstruktion med fuktrelaterade skador som följd.

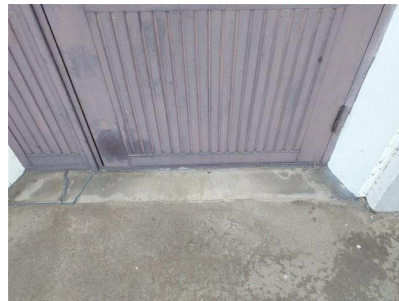
### Utvändigt / Dörrar

Tröskelbleck saknas under dörr.

Avsaknad av tröskelbleck medför att det finns risk för att vatten kan rinna in och orsaka fuktskador på tröskel och/eller i kringliggande vägg och bjälklag.

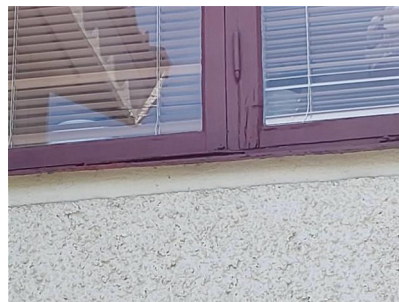
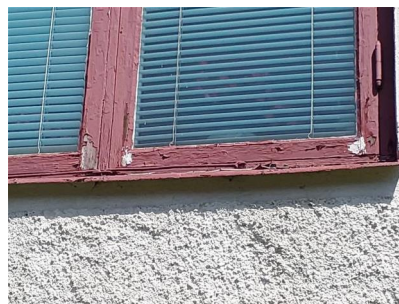
### Utvändigt / Fönster

Fönster är i behov av målning/underhåll.

Fönsterbågar och fönsterkarmar där målningsbehov finns riskerar att få fukt- och rötskador på grund av sämre vattenavvisande förmåga.

För att öka livslängden på fönster rekommenderas målning och underhåll.

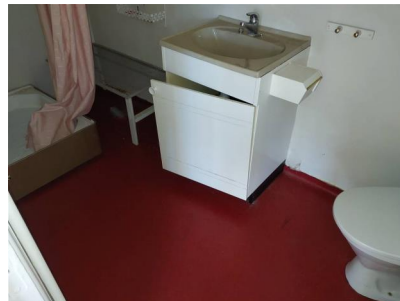
### Våning 2 / Badrum

Våtutrymmet har äldre yt-/tätskikt.

Utrymmet är äldre och har passerat tiden för sin tekniska livslängd.

Renovering av utrymmet rekommenderas. Kontakta en behörig våtrumsentreprenör för en renovering. I samband med renoveringen bör omkringliggande konstruktioner kontrolleras för att upptäcka eventuella följdskador.
