**Fastighetsuppgifter**

Össeby-Väsby 1:11

Storgården 5

## Bilaga 1 för kontroll av valda konstruktioner

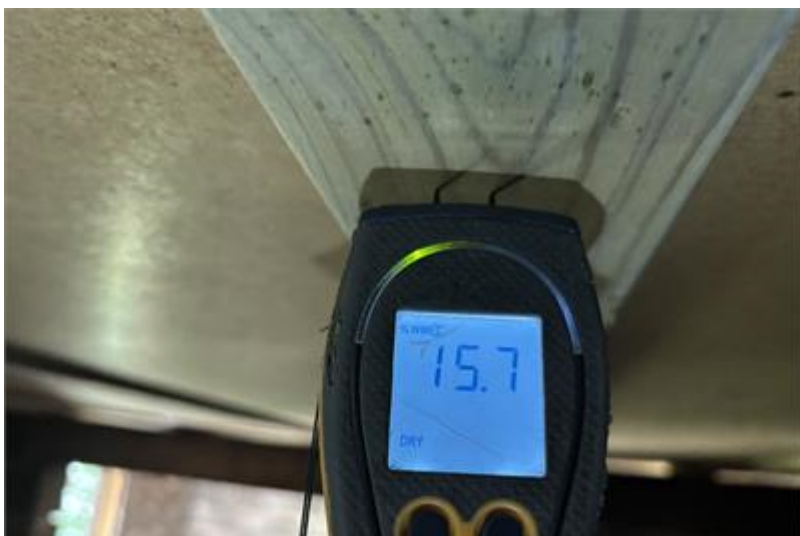
Vid stickprovskontroll uppmättes fuktvärden i paritet med gränsvärdet och ingen avvikande lukt upplevdes.

Fuktkvoten uppmättes till mellan 15-17% i blindbottenbräda och syll.

Det kritiska gränsvärdet för mikrobiell tillväxt brukar anges till ca 17% fuktkvot (FK).

Resultatet av stickprovskontrollen ger inga indikationer på att skador förekommer. Dock bör åtgärder övervägas för att klimatet i grunden ska bli torrare.
