**Fastighetsuppgifter**

Köpstaden 6:33

Rävvägen 35

| Uppdragsnummer | O28568 |

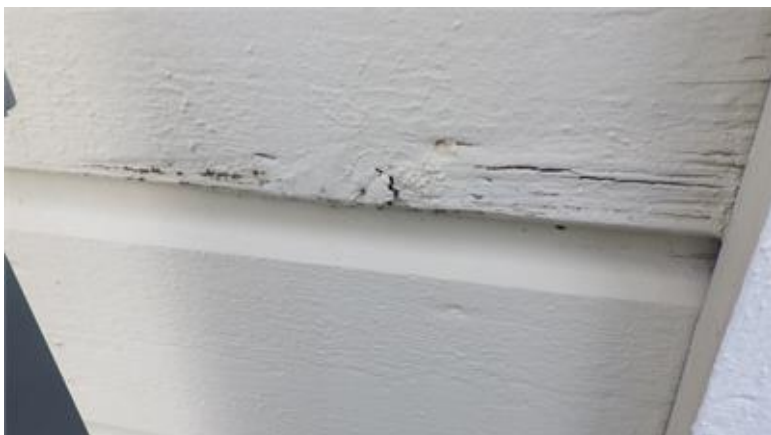
| Besiktningsresultat | | | | | |
|---|---|---|---|---|---|
| Fasad | | x | | | Det noterades torrsprickor samt enstaka fasadbrädor med rötskador, se kommentar/riskanalys. |

**Fasad:** När det finns torrsprickor/röta i fasadpanelen finns det en risk att vatten kan tränga in och orsaka skador som kan påverka byggnaden och inomhusmiljön negativt

Rötskada i fasaden

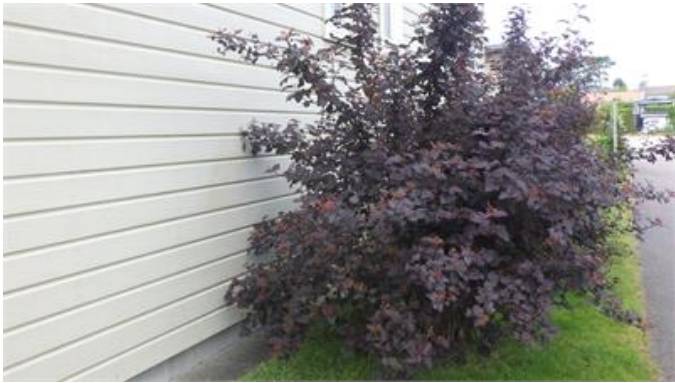
| Besiktningsresultat | | | | | |
|---|---|---|---|---|---|
| Mark | | x | | | Växter förekommer utmed huslivet, se kommentar/riskanalys. |

**Mark:** Av erfarenhet vet vi att det kan uppstå problem med dagvattenledningar samt dräneringssystemet när det förekommer växter intill byggnaden. Man kan även få en hög fuktstatus i fasadens konstruktion då växter hindrar solen från att värma fasaden så att en uttorkning kan ske, detta kan i en förlängning ge upphov till skador som påverkar byggnaden och inomhusmiljön negativt.

Växtlighet utmed huslivet
