## ÖVERSIKTLIG MARKUNDERSÖKNING VID KVARTERET KRUKAN

2017-11-09

UPPDRAGSNAMN  
SBK Värmland Krukan

UPPDRAGSNUMMER  
10254356

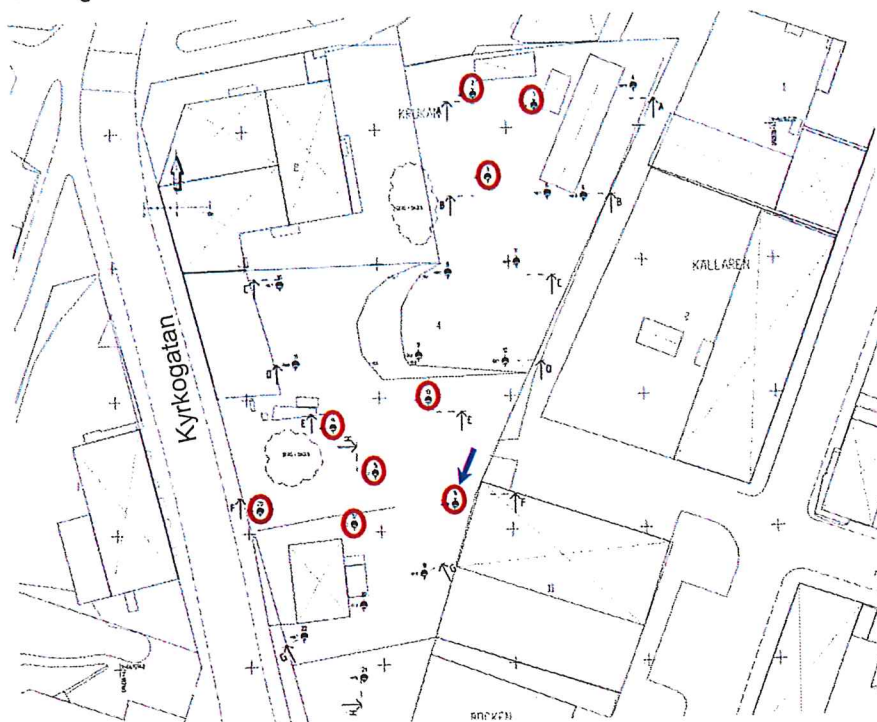
Med utgångspunkt från den geotekniska utredningen har platser med byggavfall, slagg, skrot m.m. markerats i kartunderlag från Sweco (Figur 3). Dessa återfinns i norra delen (punkt 1-3) och området väster om den nedbrunna fastigheten (punkt 13-17 och 20). På övriga platser bestod fyllnaden huvudsakligen av grus och sand med inslag av silt och block. Dessa områden kan betraktas som rena. I områden med byggavfall finns potentiella risker för att föroreningar kan finnas i marken.

Figur 3. Provtagningspunkter vid geoteknisk undersökning i området. Platser med byggavfall och liknande är markerade med röd ring. Blå pil markerar plats för vattenförande grundvattenrör. Utdrag från Sweco 2015 (färglagda delar har lagts in av undertecknad).

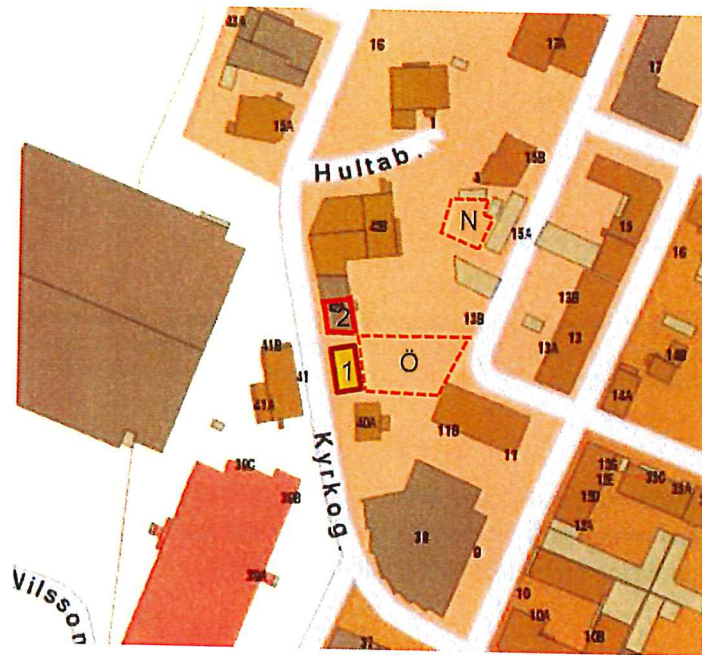
Figur 4. Situationsplan över kvarteret Krukan. Nedbrunnen byggnad är märkt med 1 och lokal som hyst kemtvätt är märkt med 2. Undersökningsområde benämnt östra området är märkt med Ö och undersökningsområde benämnt norra området är märkt med N. Kartutdrag från VISS.

På markområdet i sluttning öster om den nedbrunna byggnaden, som benämns östra området (Figur 4), fanns tegel- och slaggrester synliga i dagen. Dessa bedöms ej komma från den nedbrunna fastigheten utan härstamma från den fyllning som finns i området.

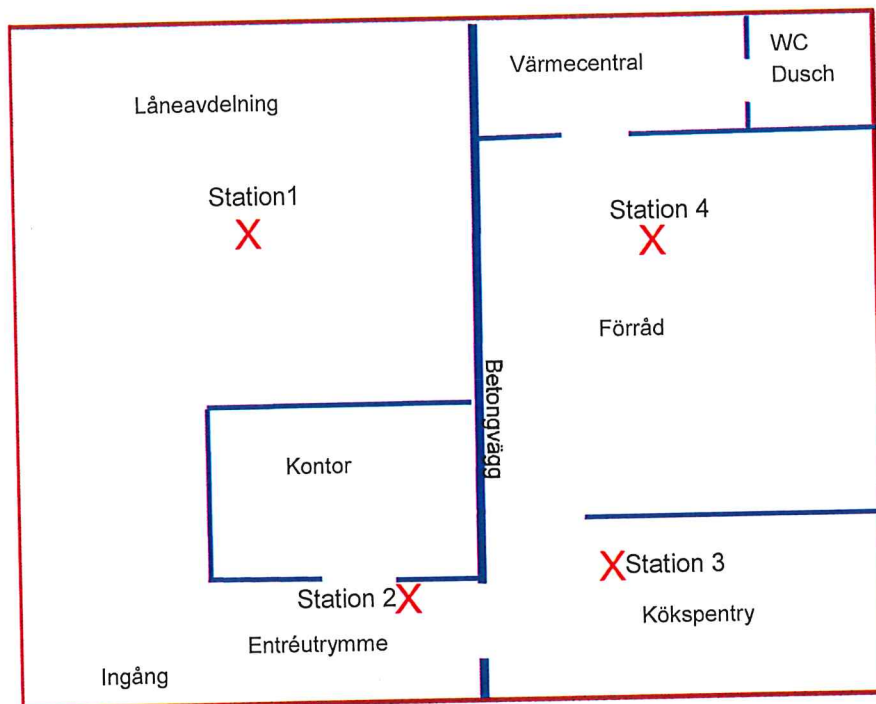
Figur 5. Schematisk av nuvarande lokal (fritidsbanken) där kemptvätt varit belägen. Kryss markerar provpunktsplacering.

Det går inte att lokalisera var tvättmaskin har varit placerad dels beroende på golvbeklädnad och dels då befintliga platser med anslutningar av vatten och golvbrunnar (avlopp) såsom kökspentry och wc-duschutrymmen inte bedöms vara självklara placeringar för en kemptvättmaskin. Troligtvis har dessa utrymmen byggts till i senare skede varvid eventuella äldre avloppsanslutningar är borttagna. Således är det utgående från historisk inventering och genomgång av lokalen ej möjligt att fastställa placering av kemptvättsanläggning.

Undertecknades bedömer att en kemptvättmaskin bör ha varit placerad i närheten av en golvbrunn, i vilken tvättvatten och spill bör varit ansluten till. Eventuellt läckage från golvbrunnen/ledningen till lågpunkter nära golvbrunn och spillvattenledning kan ha förekommit varför det inte kan uteslutas att lösningsmedel förorenat golvbrunnar/ledningar, eller närliggande golvareor. Vidare

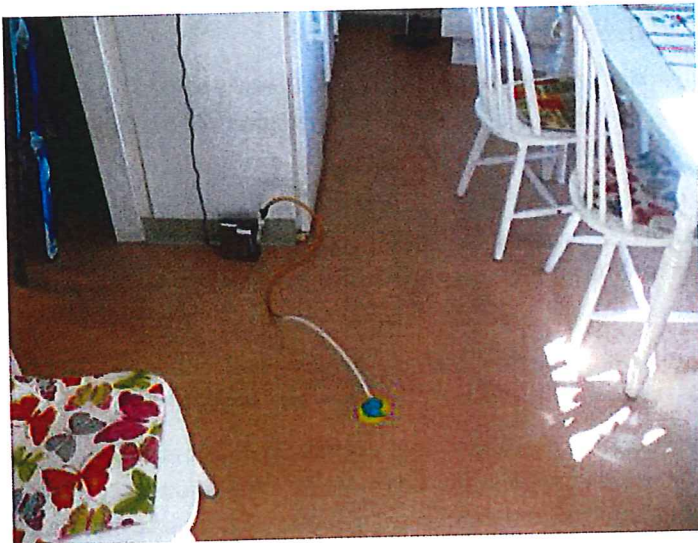
Figur 7. Porgasprovtagning vid station 3 i f.d. Synsamslokal den 23/8 2017.

Analysresultat från porgasprovtagningen redovisas i Tabell 4. Av denna framgår att inga klorerade kolväten över laboratoriets rapporteringsgräns detekterades vid station 3 och 4 som ligger i den södra delen av den aktuella lokalen (den del som avskiljs med en tjock betongvägg från övrig del av den provtagna

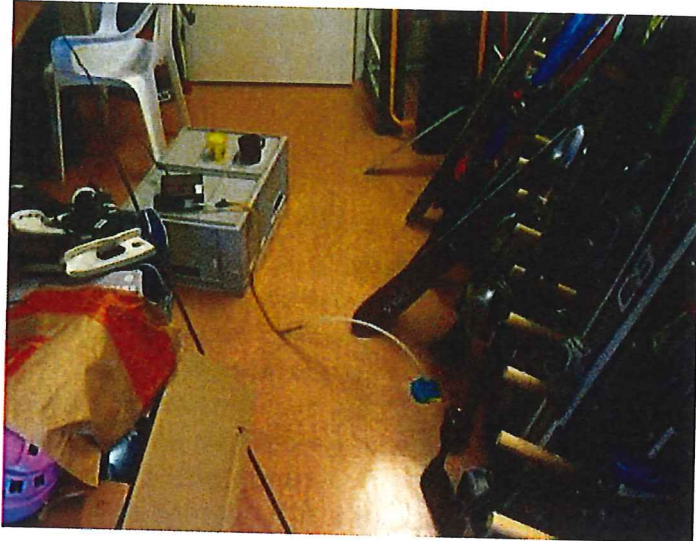
Figur 8. Porgasprovtagning vid station 4 i f.d. Synsamslokal den 23/8 2017.

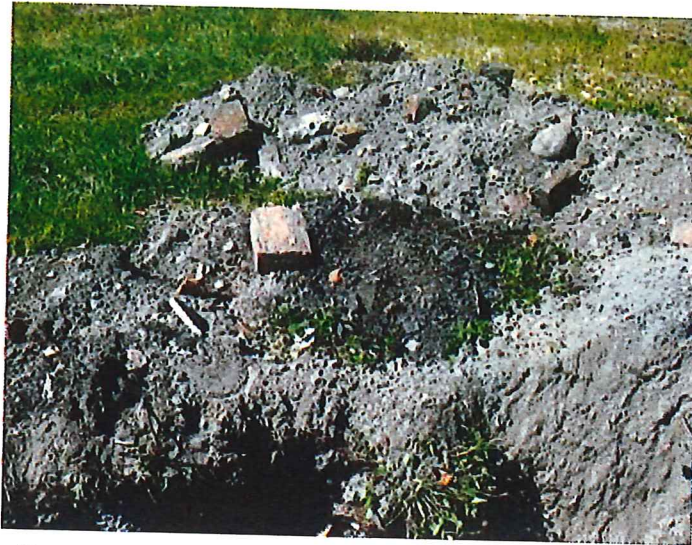
Figur 9. Fyllning från provgrop 10.

Blyförekomsten bedöms även den sannolikt ha koppling till brand och tegel. Mot bakgrund av den mycket höga blyhalten (5600 mg/kg TS = farligt avfall) bedöms det troligt att blybaserade pigment typ blyvitt eller blymöja brukats vid tegelbruket och att tegel-/kakelrester och pigmentrester lagts ut inom aktuellt objekt. Observationer vid provtagningen av provgrop 10 och 11 indikerar detta (färgade kakelrester, se Figur 9).

Enligt uppgift skall tegelbruket ha legat i den norra delen av området. Förutom inslaget av asklager vid station 10 fanns också generellt mer avfall relaterat till tegelbruket samt mer rivningsavfall (trärester m.m.) som sannolikt är kopplat till tegelbruket. I provgrop 11 fanns också enstaka synliga sot-/askpartiklar.

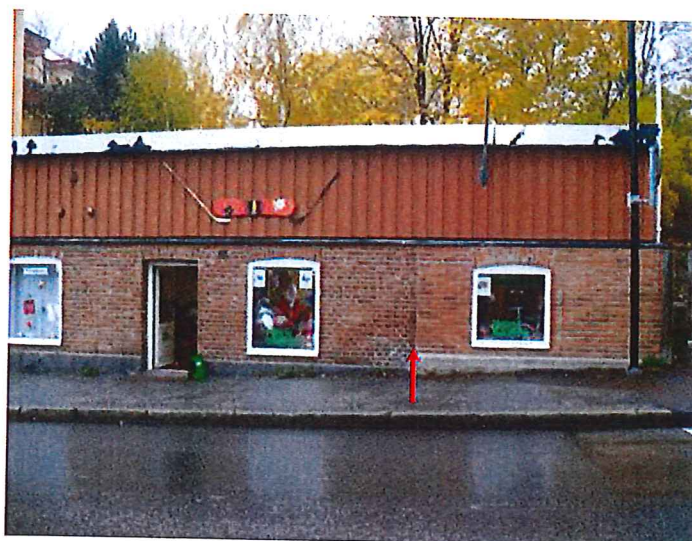
Synsamhuset på fastigheten Krukan 4. Inlagd pil markerar gräns mellan gammal (till vänster) och ny del (till höger).

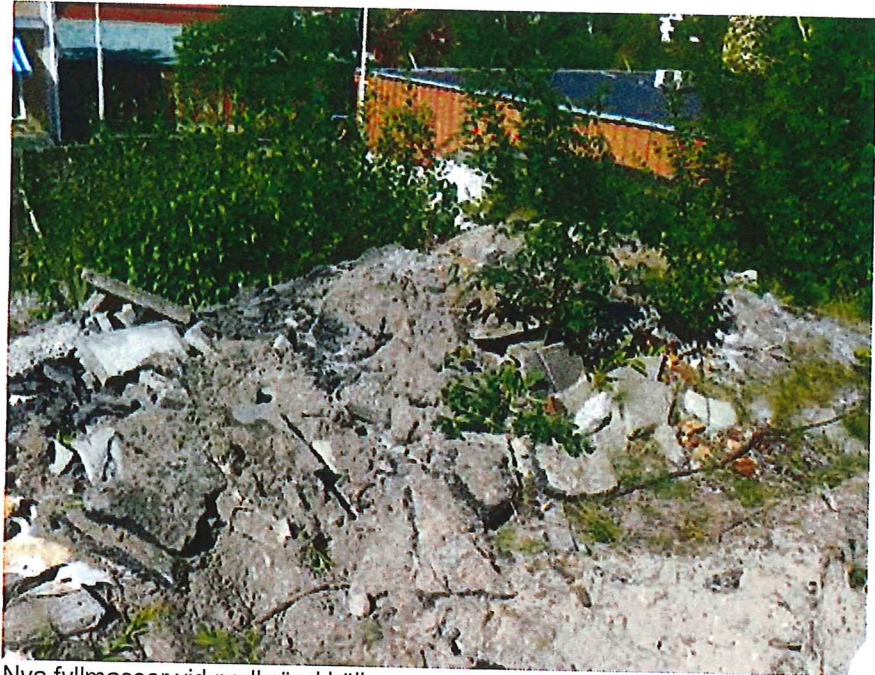
Nya fyllmassor vid nedbränd källare

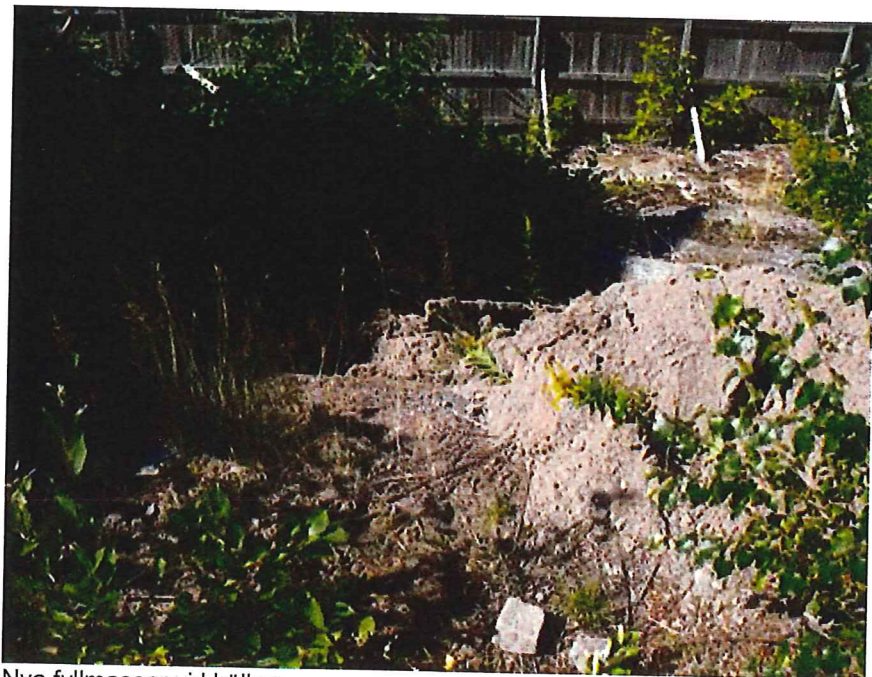
Nya fyllmassor vid källare

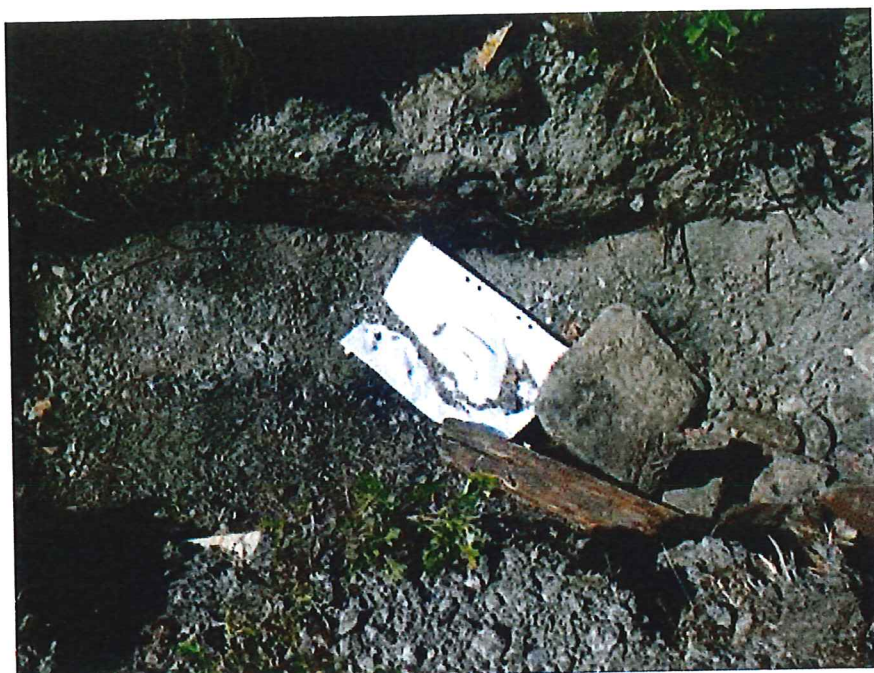
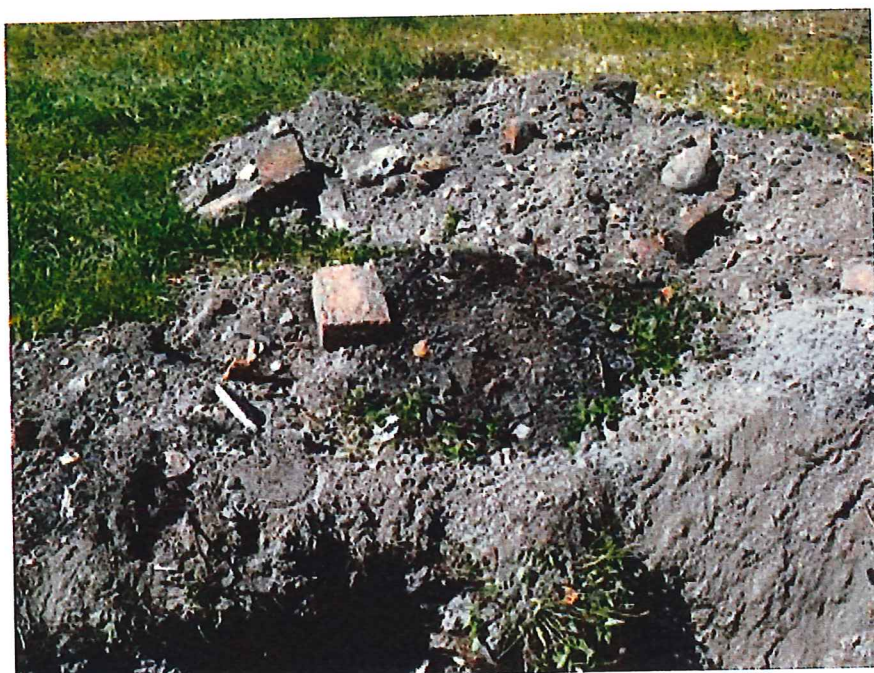
| Provpunkt | Marklagerföljd | Lagerföljd, [cm] |
|---|---|---|
| Station 10 | Fyllning stenkross<br>Fyllning morän – tegel, träavfall, kakel<br>Fyllning aska – vita inslag i askan<br>Silt/lera ursprunglig | 0-16<br>16-45<br>45-65<br>65- 6615684-364166 |

I ett prov (det av aska, punkt 10) överskrider blyhalt klassificeringsgräns för farligt avfall. Provet innehåller även dioxin i låga halter, vilket är ett resultat av den ofullständiga förbränningen i samband tegelbränning. Inga analyserade prov uppfyller krav för sk Mindre än ringa risk. (Understiger halter riktvärden enligt "Ringa risk" föreligger inga restriktioner gällande användning av massorna till utfyllnad eller liknande.)

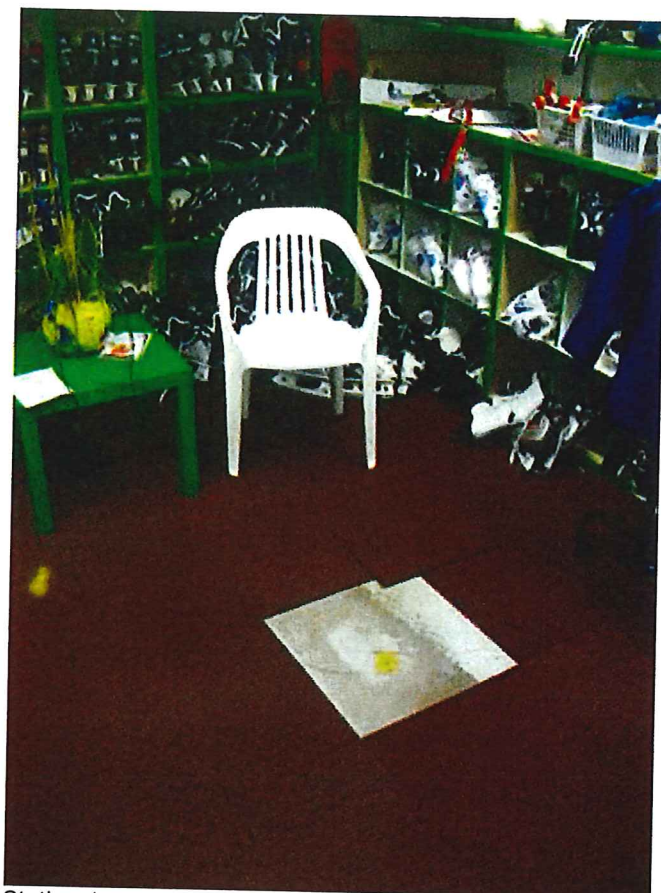
Station 1 porgas

lokalen). Vid station 1 i den bakre norra delen av byggnaden förekom trikloreten och tetrakloreten i låga halter nära tillämpad detektionsgräns (1,5-1,6 µg/m<sup>3</sup>). Vid station 2 var halterna högre, 36 respektive 12 µg/m<sup>3</sup>.
