**Fastighetsuppgifter**

Sund 4:106

Norra Sundsvägen 129

| Uppdragsnummer | A33573 |

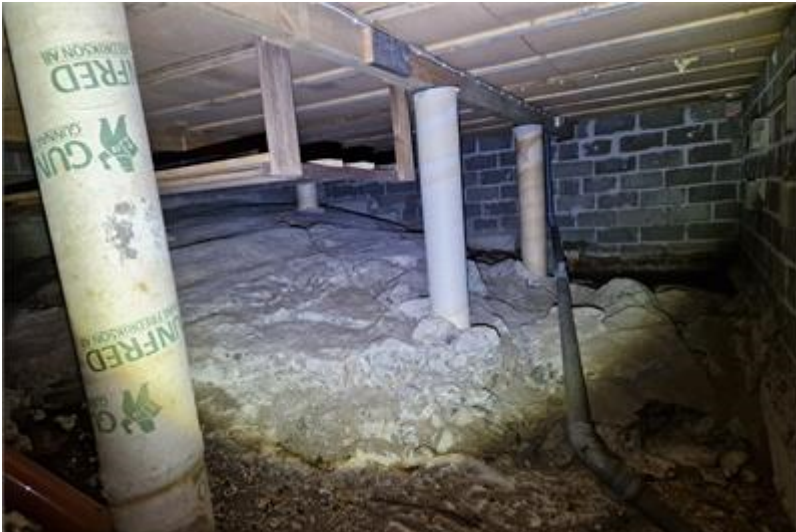
| Konstruktionsuppbyggnad | Bjälklag av träkonstruktion. Blindbotten av masonitskivor. |

Det kritiska gränsvärdet för mikrobiell tillväxt brukar anges till ca 15-17% fuktkvot (FK).

FK i aktuell grund uppmättes till 15% och ingen avvikande lukt upplevdes i utrymmet.

Notera att stickprovsmässig undersökning är utförd samt att mätvärden normalt sett varierar över årstiderna varför dessa i sig inte kan beskriva omfattningen av en problematik eller garantera frånvaro av sådan. För att säkert fastställa konstruktionens kondition och fuktstatus måste en mer omfattande undersökning utföras.
