# Besiktningsprotokoll

Anticimex Försäkringsbesiktning i samarbete med Fastighetsbyrån

| Fastighetsadress:<br>Fannbyn 225 | |

| Besiktningsdatum:<br>2025-07-09 | Protokollnummer:<br>69059526 |

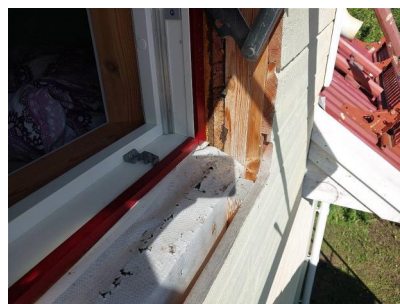
Fönsterbleck och smygare saknas på enstaka fönster.

Detta medför en ökad risk för att vatten kan rinna in och orsaka fuktrelaterade skador i omkringliggande konstruktioner.

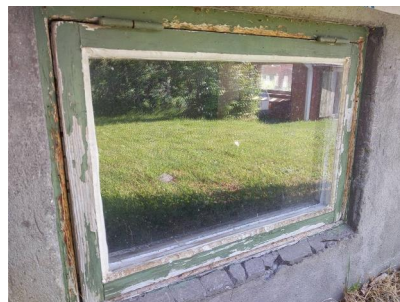
Källarfönster har färgsläpp.

För att öka livslängden på fönster rekommenderas målning och underhåll.

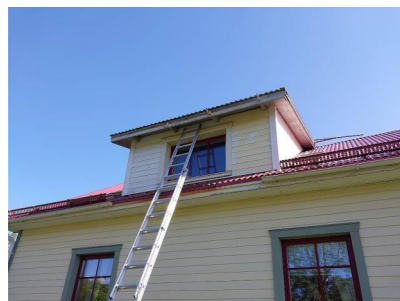
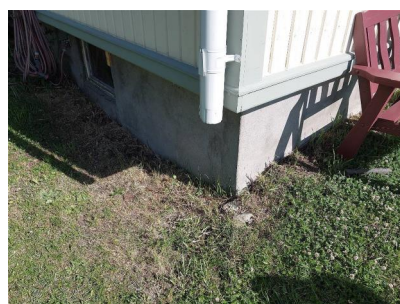
- Hängränna saknas på takkupa.
- Stuprör avslutas mot grunden.

Detta medför ökad fuktbelastning mot fasad och grund, vilket i sin tur kan leda till fuktskador i bakomliggande konstruktioner.

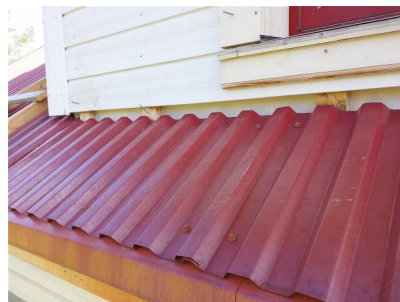
- Ståndplåt mellan tak och vägg saknas.
- Vindskiveplåtar saknas på takkupa och entrétak.

Detta medför risk för att regnvatten kan rinna in, vilket i sin tur kan leda till mikrobiella skador (angrepp av mikroorganismer) i tak- och väggkonstruktioner.

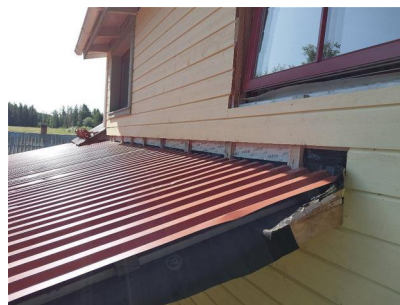
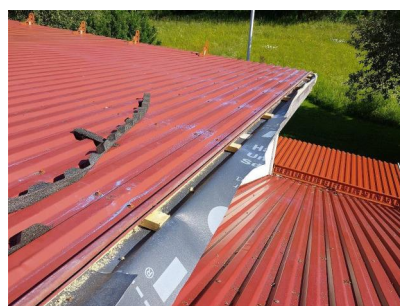
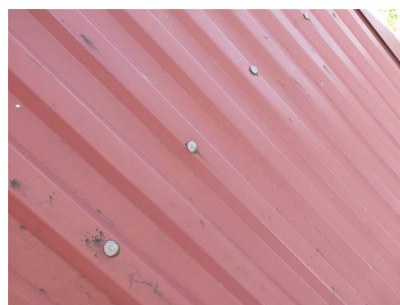
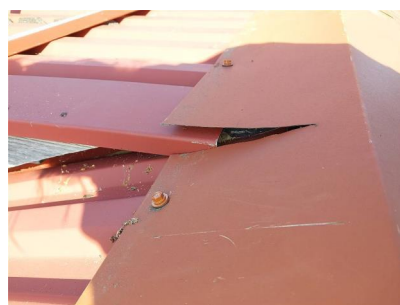
Yttertaket är äldre.

- Infästningar av klockspik.
- Otätheter noterades i brytning mellan tak och takkupa.

Takplåt och plåtdetaljer har enligt vår bedömning en begränsad livslängd. Eftersom husets taktäckning är äldre har det ett minskat motstånd mot vatteninträngning. Detta i sin tur kan leda till fuktskador på träläkt och vidare ner i underliggande konstruktioner.

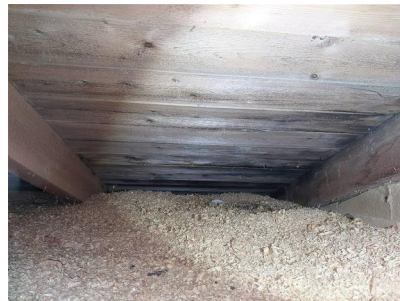
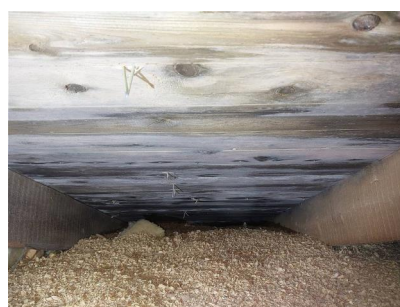
Vid kontroll av vinden har fuktvärden under kritisk fuktnivå för mikrobiell tillväxt uppmätts, dock finns mikrobiell påväxt på underlagstak.

Fuktkvoten i underlagstak/takbjälkar uppmättes till 12 %.

Den upptäckta mikrobiella påväxten på underlagstaket är ett tecken på att vinden har tillförts eller tillförs fukt inifrån bostaden. Observera att besiktning av bostadens ventilationssystem inte har ingått i uppdraget.

För att komma tillrätta med detta kan fukttillförseln inifrån bostaden behöva minskas. Det kan göras genom att ventilationen i bostaden förbättras samt att eventuella otätheter i vindsbjälklaget (tak-/väggvinklar, taklucka med mera) tätas. Läs Anticimex faktablad om uppvärmda vindsutrymmen för tips och råd.

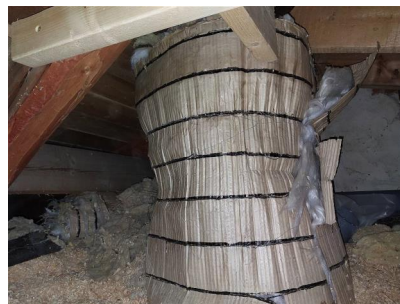
Expansionskärl finns installerad på vind.

Expansionskärl som är i bruk på vinden är olämpligt placerat då ett läckage kan leda till att vatten rinner ut i omkringliggande konstruktioner med fuktskador som följd.

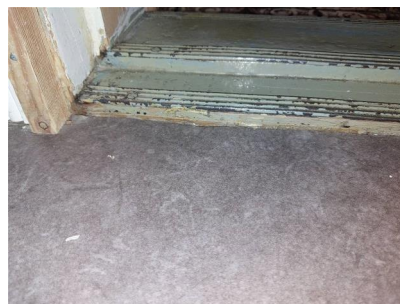
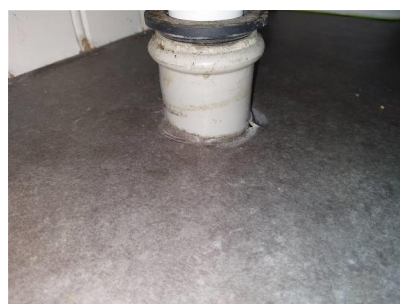
Golvattan har ej uppvik mot tröskel och avloppsrör.

Detta medför risk att vatten tränger in i angränsande konstruktioner och rum vilket i sin tur kan leda till fuktrelaterade skador.

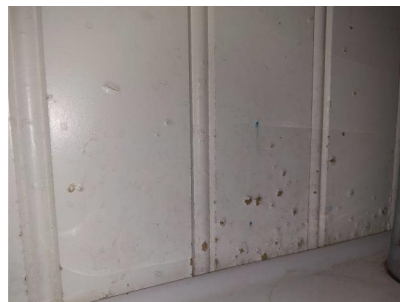
Stänkskydd saknas ovan handfat. Formförändringar syns på väggbeklädnad.

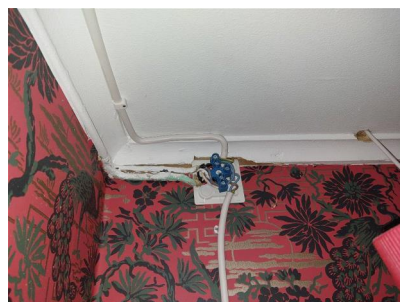
Skyddslock saknas på kopplingsdosa.

Montera skyddslock.

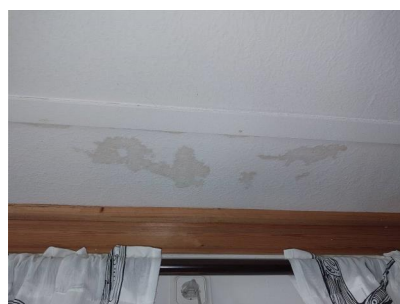
-Fuktfläckar finns i tak i vardagsrum pga. läckage vid byte av radiator på övre plan.

Missfärgningar syns i tak.

Bedöms torrt.

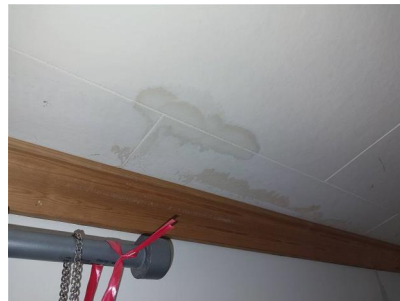
-Fuktfläckar finns i sovrumstak på övre plan. Yttertaket åtgärdas i detta nu.

Missfärgningar syns i tak.

Bedöms torrt.

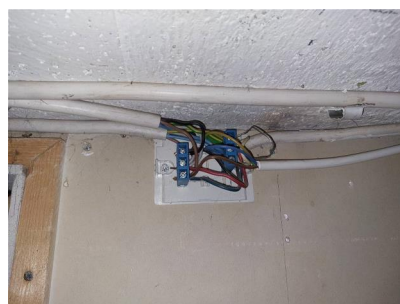
Skyddslock saknas på kopplingsdosa.

Montera skyddslock.

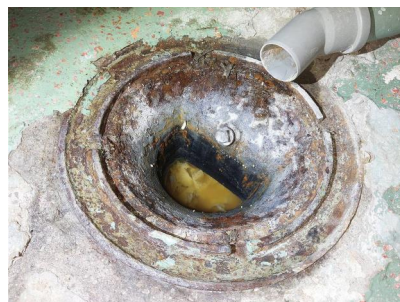
Gjutjärnsbrunnen är rostangripen.

Byt denna vid eventuell framtida renovering.
