# Besiktningsprotokoll

Anticimex Försäkringsbesiktning i samarbete med Fastighetsbyrån

| Fastighetsadress:<br>Holmagatan 39 | |

| Besiktningsdatum:<br>2025-07-10 | Protokollnummer:<br>69112162 |

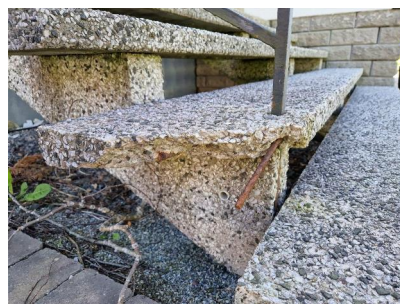
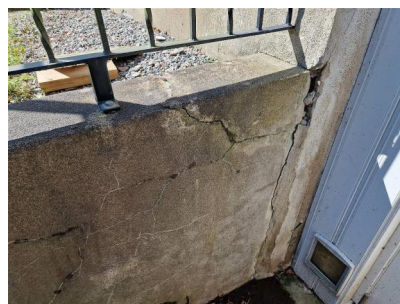
- Lokala släpp, sprickor och synlig armering finns.
- Klinker saknas på entrétrapp.

Kontakta putsare för kontroll och åtgärd.

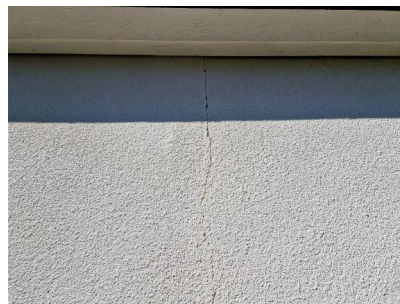
Sprickor finns i fasaden vid anslutning mellan äldre och ny husdel.

Dessa bedöms inte ha lett till bakomliggande skador.

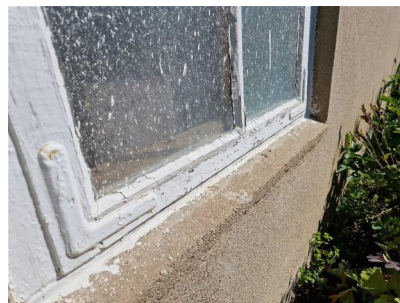
- Fönster är i behov av målning/underhåll lokalt (äldre fönster).

Fönsterbågar och fönsterkarmar där målningsbehov finns riskerar att få fukt- och rötskador på grund av sämre vattenavvisande förmåga.

För att öka livslängden på fönster rekommenderas målning och underhåll.

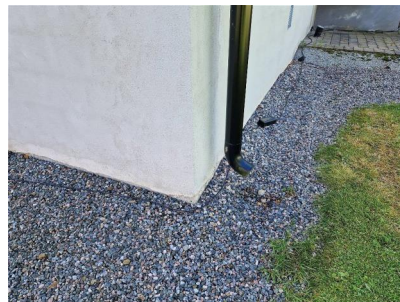
Stuprör avslutas nära husliv lokalt.

Stuprör som avslutas intill husliv (ovan mark) kan medföra en ökad fuktbelastning på grundmur/sockel med fuktrelaterade skador som följd.

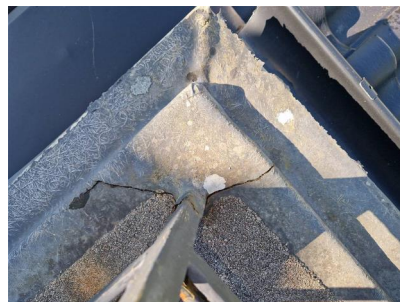
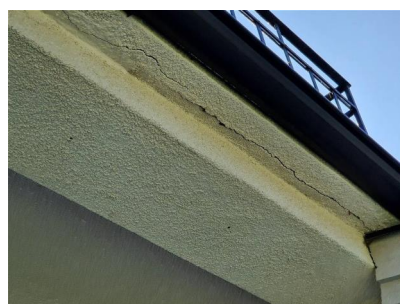
- Balkongens ytskikt bedöms som äldre och har lokala otätheter.
- Sprickor noterades i puts på balkongens underdel.

Kontakta fackman för kontroll och åtgärd.

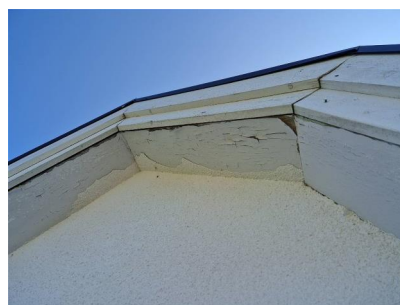
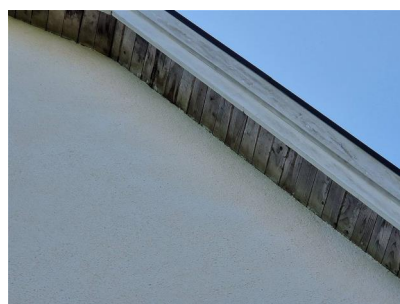
- Takutsprångspanel är i behov av målning/underhåll lokalt.

Träkonstruktioner där målningsbehov finns riskerar att få fukt- och rötskador på grund av sämre vattenavvisande förmåga. För att öka livslängden på trädetaljer rekommenderas målning och underhåll.

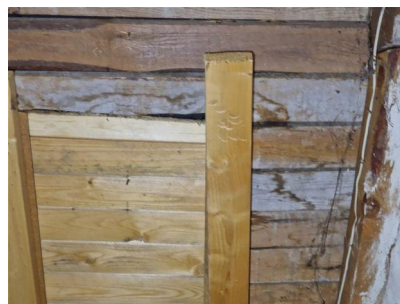
- Underlagstaket har äldre fuktfläckar.

Noterade fuktfläckar bedöms ha uppstått innan takomläggningen.

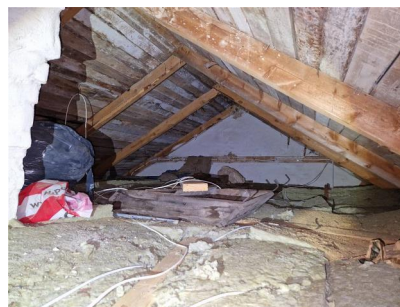
- Vid kontroll av vinden uppmättes fuktvärden under kritisk fuktnivå för mikrobiell tillväxt och en normal lukt upplevdes. Fuktkvoten i underlagstak/takbjälkar uppmättes vid besiktningstillfället till ca 8 %.
- Detta värde varierar dock under året beroende på årstid och utomhusklimat.

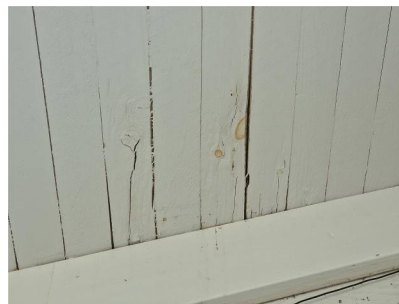
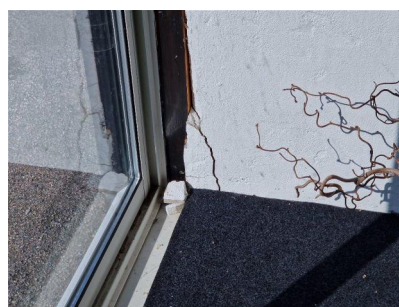
- Mindre fuktskada noterades i innertak (bedöms vara åtgärdat i samband med takbyte).
- Lokal spricka noterades i vägg.
- Skjutpartier (fönster och dörrar) är svåröppnade eller inte öppningsbara.
- Spricka noterades i fönsterglas.

Vi rekommenderar en fördjupad undersökning för att bedöma orsaken till och omfattningen av detta samt lämplig åtgärd.

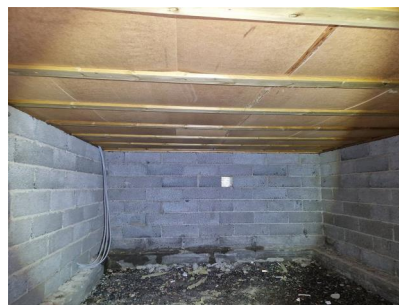
Vid kontroll av konstruktionen i krypgrund uppmättes fuktvärden under kritisk fuktnivå för mikrobiell tillväxt och normal lukt upplevdes.

Golvbjälklaget ovan den uteluftsventilerade krypgrunden riskerar att drabbas av fuktskador på grund av naturlig fuktpåverkan. Detta kan i sin tur leda till mikrobiella skador (angrepp av mikroorganismer) som kan leda till att mikrobiell lukt sprids till boendemiljön.

Fuktkvoten uppmättes till 12-14 %.

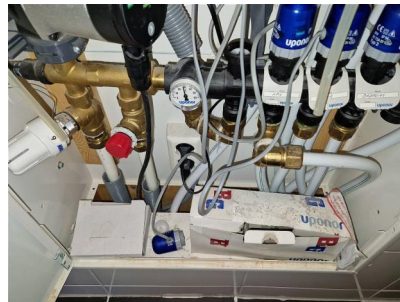
- Rörsplits (kopplingscentral till golvvärme) saknar vattentät botten.

En rörsplits ska ha en vattentät botten och vara försedd med skvallerrör. När det saknas ökar risken för att ett läckage inte upptäcks i tid. Det kan leda till fuktskador i omkringliggande konstruktioner.

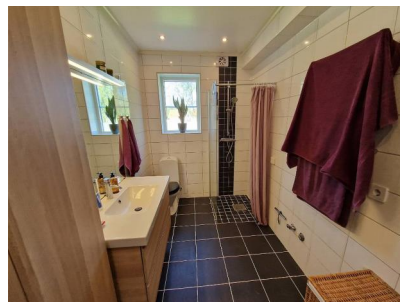
- Normala fuktvärden indikerades mot klinker/kakel.

En viss fukt tränger alltid in bakom kakel/klinker via fogarna, detta är helt normalt och innebär inte att tätskiktet/ våtrumsisoleringen under kaklet/klinkern är bristfälligt eller ur funktion.

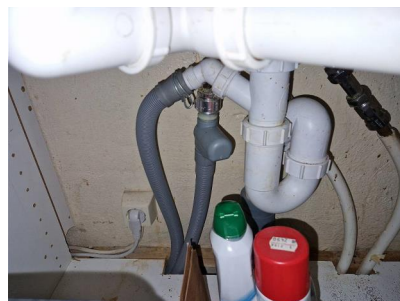
- Fuktskydd saknas under kyl/frys och i diskbänksskåp.

Utan fuktskydd är det svårt att upptäcka läckage. Vatten kan då tränga in i omkringliggande konstruktioner och orsaka fuktskador.

För att upptäcka eventuella läckage, installera ett fuktskydd.

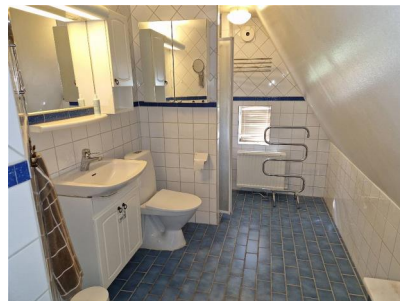
- Våtutrymmet har äldre tätskikt.
- Golv knarrar.
- Tröskel finns i duschzon vilket hindrar eventuellt läckagevatten från wc och handfat att nå golvbrunnen.
- Duschmunstycke är isärkopplat.

Eftersom funktionen, som innebär att ytskiktet ska vara vattentätt, kan vara nedsatt finns en ökad risk att vatten tränger igenom ytskiktet med vattenskador i omkringliggande konstruktioner som följd.

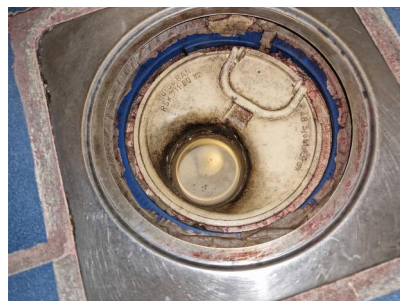
- Tätskikt är felmonterat i golvbrunnen (brunnsmanschett sticker ut under klämring).

När tätskikt är felmonterat i golvbrunnen innebär det risk för fuktskador. Vatten kan tränga ner i omkringliggande konstruktioner med fuktrelaterade skador som följd.

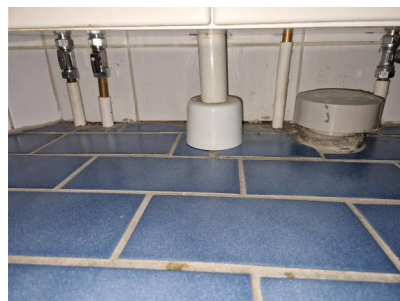
- Rör genomföring finns i golv.

Rör genomföringar i golvet medför en ökad risk för att vatten tränger ner i omkringliggande konstruktioner och orsakar fuktskador. Vid uppbyggnaden av utrymmet var detta tillåtet och utförandet anses därför vara fackmässigt utfört. I dagens branschregler är detta inte längre tillåtet.

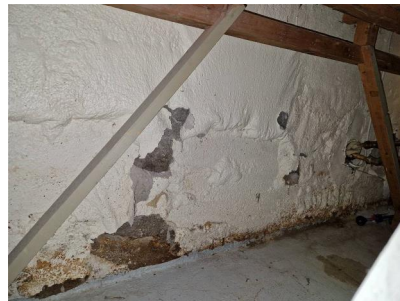
- Källarens utvändiga fuktskydd (dränering) är äldre.
- Puts- och färgsläpp samt missfärgningar finns på källarväggar.

Puts- och färg som släppt från underlaget invändigt på källarytterväggarna är ett tecken på att källarens utvändiga fuktskydd inte längre fungerar tillfredsställande.

Det finns olika lösningar till detta beroende på källarens framtida användningsområde och vilka förväntningar som ställs på utrymmet. Det rekommenderas att man utför en fördjupad undersökning för att ta reda på orsaken till och omfattningen av detta för att sedan fastslå vilken lösning som passar bäst för just erat ändamål. Kontakta gärna besiktningsmannen för mer information om husets källare.

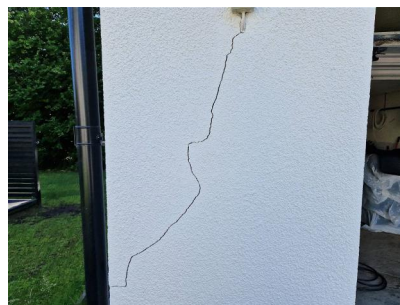
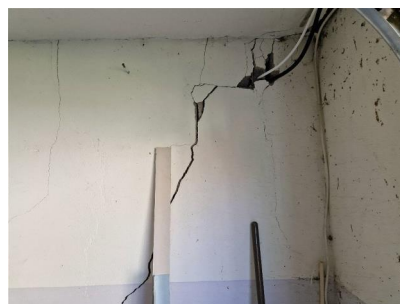
- Sprickor finns i fasaden och på väggar invändigt.

Vi rekommenderar en fördjupad undersökning för att bedöma orsaken till och omfattningen av detta.

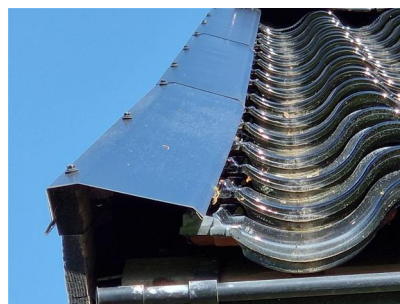
- Plåtdetaljer överlappar pannraden bristfälligt lokalt.

Detta kan leda till fuktskador i bakomliggande konstruktioner.

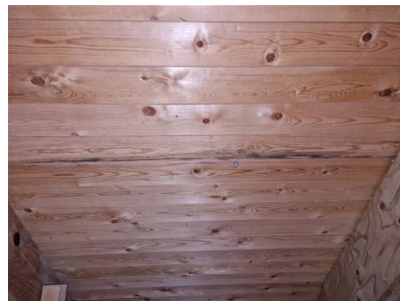
- Underlagstaket har äldre fuktfläckar.

Noterade fuktfläckar bedöms ha uppstått innan takomläggningen.

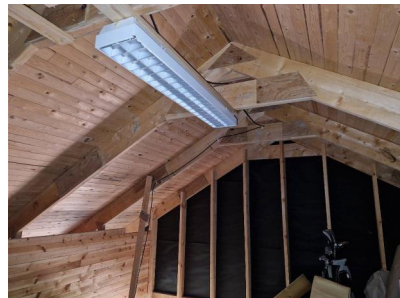
- Vid kontroll av vinden uppmättes fuktvärden under kritisk fuktnivå för mikrobiell tillväxt och en normal lukt upplevdes. Fuktkvoten i underlagstak/takbjälkar uppmättes vid besiktningstillfället till ca 10 %. Detta värde varierar dock under året beroende på årstid och utomhusklimat.
