Sundbyvik 4:82

Gäddvägen 11

| Uppdragsnummer | A33566 |
| Besiktningsdatum | 2025-07-10 |

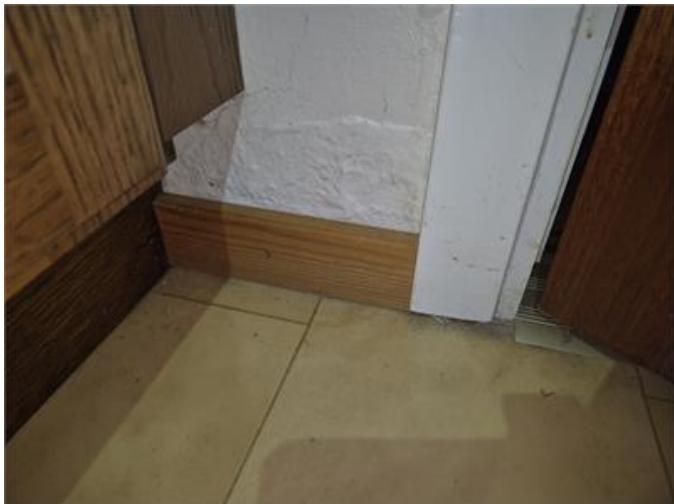
| Besiktningsresultat | | | | | |
|---|---|---|---|---|---|
| Tvättstuga | | | X | | - Fuktfläckar med förhöjd fuktindikation förekommer på väggen ut mot köket, se bild. Orsak och omfattning bör fastställas.<br>- Utrymmet har äldre standard och den tekniska livslängden är passerad.<br>- Bom-ljud förekommer i klinkerplattor. |

Bild på vägg med förhöjd fuktindikation.
