# Besiktningsprotokoll

Anticimex Försäkringsbesiktning i samarbete med Fastighetsbyrån

| Fastighetsadress:<br>Riddaregatan 11 | |

| Besiktningsdatum:<br>2025-07-09 | Protokollnummer:<br>69117072 |

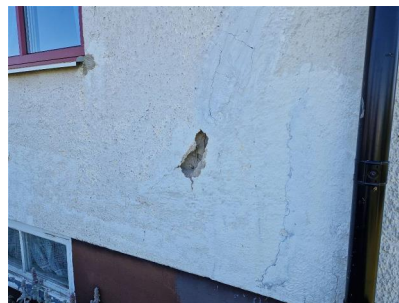
Större sprickor och putssläpp finns i fasaden. Bakomliggande trästomme är öppen på några platser.

Vi rekommenderar kontakt med fackman för en fördjupad undersökning och för att bedöma orsak och omfattning.

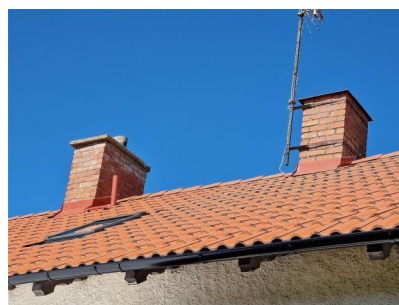
Skorstenar saknar väderskydd.

Väderskydd kan monteras för att skydda mot nederbörd som annars kan orsaka fuktskador och frostsprängning i skorstenen/ murstocken.

Vi rekommenderar att du kontaktar en fackman för att ta reda på hur och om ett väderskydd ska monteras.

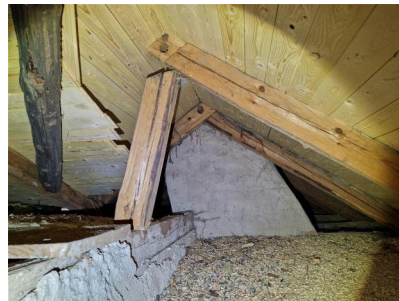
Besiktning har endast utförts från invändig vindslucka på grund av platsbrist och landgång saknas. Därifrån finns inget att notera.

Vid kontroll av vinden uppmättes fuktvärden under kritisk fuktnivå för mikrobiell tillväxt.

Fuktkvoten i underlagstak/takbjälkar uppmättes till 10%.  
Gränsen för mikrobiell tillväxt föreligger vid 17%.

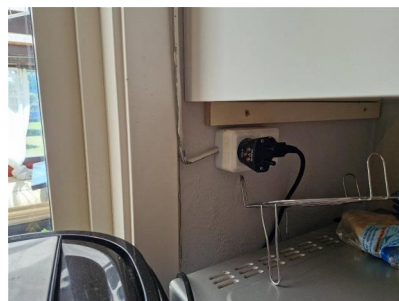
Vid stickprovskontroll av jordade eluttag vid bänk mot fönster noterades felkoppling.

Kontakta en elektriker för kontroll och åtgärd.

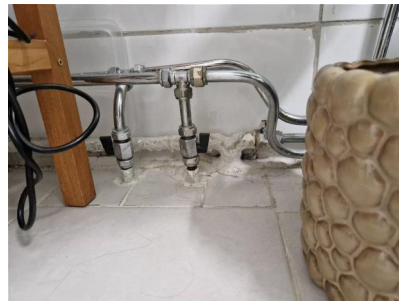
Rör genomföring finns i golv.

Rör genomföringar i golvet är ett avsteg från nuvarande branschregler och medför en ökad risk för att vatten tränger ner i omkringliggande konstruktioner och orsakar fuktskador.

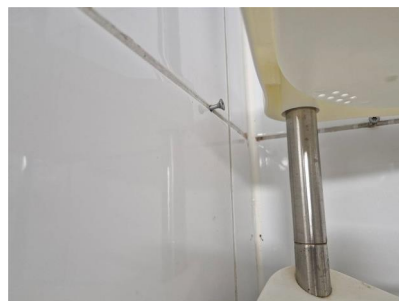
I duschzon finns oskyddade skruvfästningar.  
Kakel/klinker tandar inte och är ojämnt på flera ställen.

Det innebär en ökad risk för fuktinträngning eller att vatten blir stående.

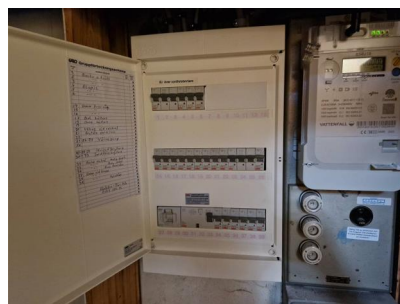
Jordfelsbrytare finns installerad vid el-centralen.
