Odensjö 19:1

Odensjö Stensberg 1

| Uppdragsnummer | G34228 |
| Besiktningsdatum | 2025-07-09 |

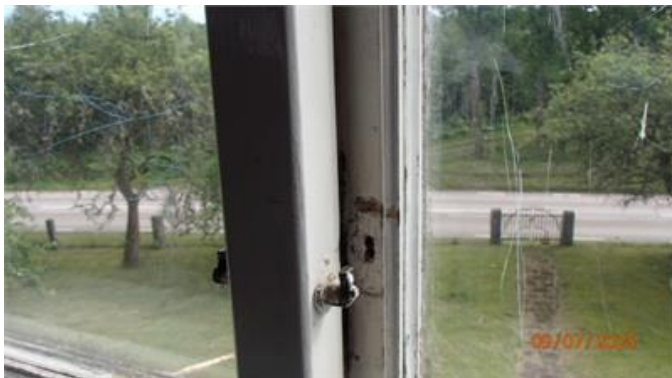
| Besiktningsresultat | | | | | |
|---|---|---|---|---|---|
| Fönster | | | X | | Flera fönsterkarmar är rötskadade och åtgärdsbehov föreligger. |

Skadade Fönster. Kunde ej stängas

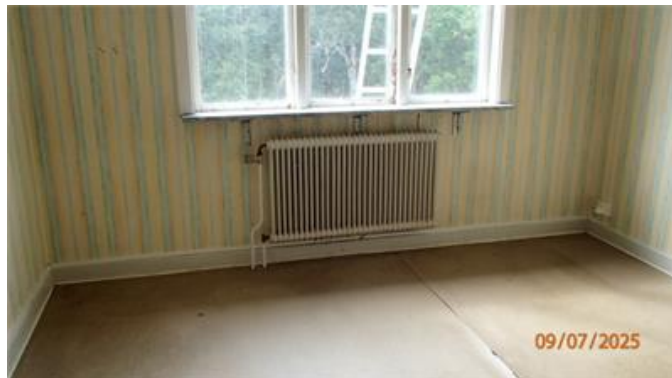
| Besiktningsresultat | | | | | |
|---|---|---|---|---|---|
| Rum 1 | | | X | | Rinnmärken efter vatten noterades under fönster. Kontrollera orsak samt omfattning.<br>Rötskador noterades på fönster. |

Fuktmärken under fönster på sovrum på övre plan

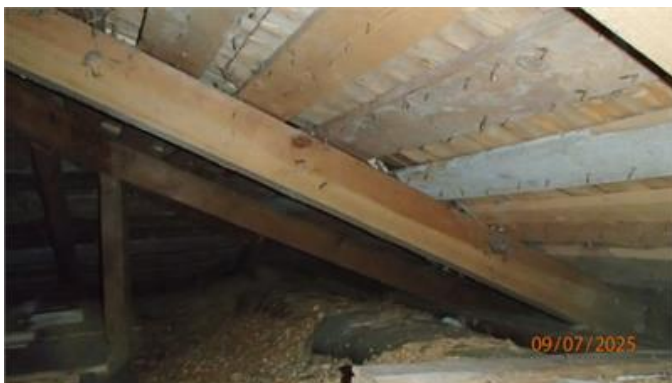
| Besiktningsresultat | | | | | |
|---|---|---|---|---|---|
| Vind | | X | | | Mikrobiell påväxt förekommer på underlagstakets undersida, se kommentar/riskanalys. |

**Vinden** visar lokala missfärgningar på insidan av yttertaket, men inga tecken på fuktskador eller försämrad hållfasthet i virket har observerats, vilket skulle behöva byte eller förstärkning av konstruktionen. Missfärgningarna orsakas av kondens, som bildas under den kallare delen av året när varm luft från bostadsytan tränger upp till att hitta. En viss mikrobiell påväxt finns i liten omfattning, men den bedöms inte innebära behov av åtgärder

Bild på vinden

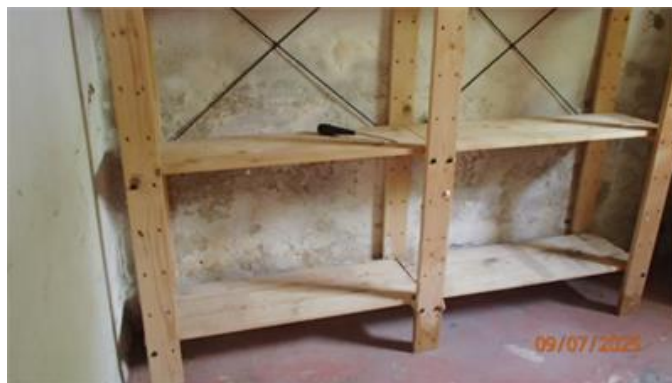
| Besiktningsresultat | | | | | |
|---|---|---|---|---|---|
| <b>Källaren</b> | | X | | | Hög fuktindikering förekommer på yttervägg, vilket dock anses vara normalt med tanke på husets ålder, fuktkänsliga eller diffusionstäta material bör därför undvikas. |

Putssläpp och saltutfällningar noterades på källarväggar
