# Besiktningsprotokoll

Anticimex Försäkringsbesiktning i samarbete med Fastighetsbyrån

| Fastighetsadress:<br>Smedsgatan 23 | |

| Besiktningsdatum:<br>2025-07-09 | Protokollnummer:<br>69084841 |

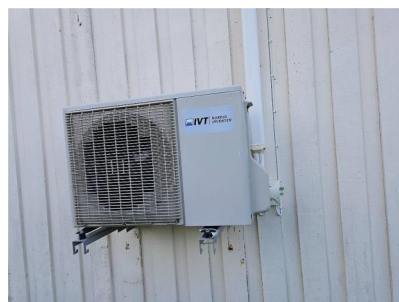
Kondensvatten från luftvärmepumpens utedel leds inte bort från husgrunden.

Detta medför ökad risk för att vatten tränger in i anslutande konstruktioner, vilket i sin tur kan leda till fuktrelaterade skador. Observera att besiktning av byggnadens värmesystem eller värmepumpen inte har ingått i uppdraget.

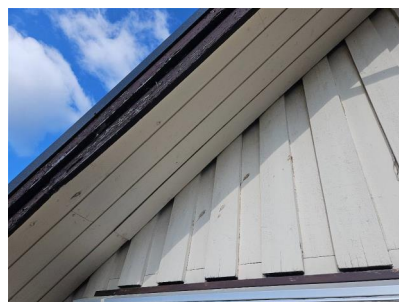
Fasad har målning/underhållsbehov samt behov av byte av enstaka skadade brädor.

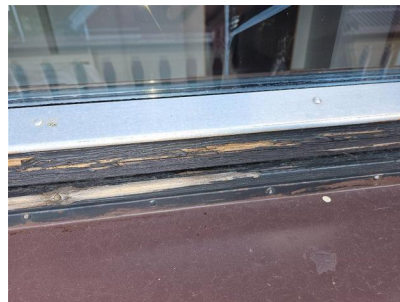
Fönster har målning/underhållsbehov.

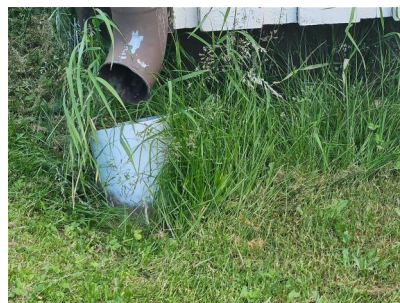
Stuprör är inte anslutet till markledning.

Anslut stuprör till lämplig markledning.

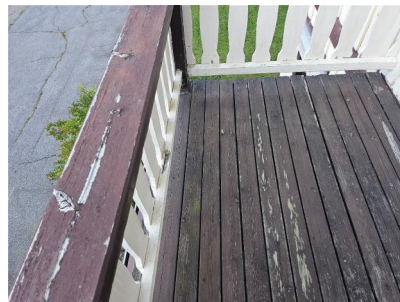
Balkong har målning/underhållsbehov.

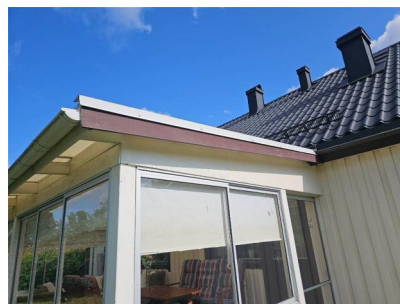
Låglutande tak finns ovan uterum.

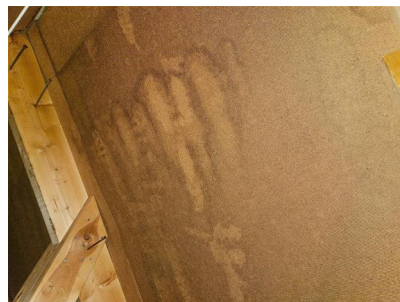
Missfärgningar/fuktfläckar noterades i utrymmet.

Detta är vanligt förekommande med tanke på att kondensskyddet/skivorna består av organiskt material.

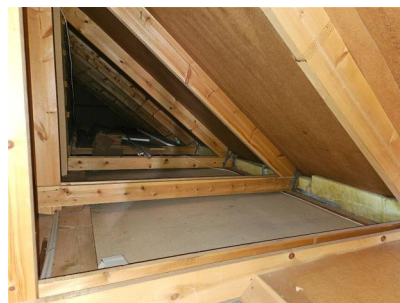
Vid kontroll av vinden uppmättes fuktvärden under kritisk fuktnivå för mikrobiell tillväxt och en normal lukt upplevdes. Fuktkvoten i underlagstak/takbjälkar uppmättes vid besiktningstillfället till ca 12 %. Detta värde varierar dock under året beroende på årstid och utomhusklimat.

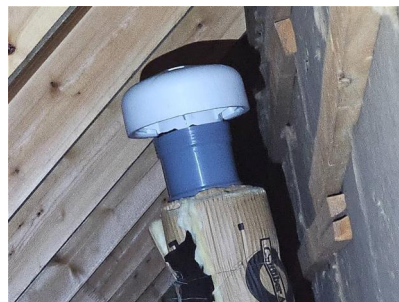
Avluftning från avloppet avslutas på vinden.

När avluftningen avslutas på vinden ökar risken för fuktskador på vinden vid eventuella problem med vacuumventilen.

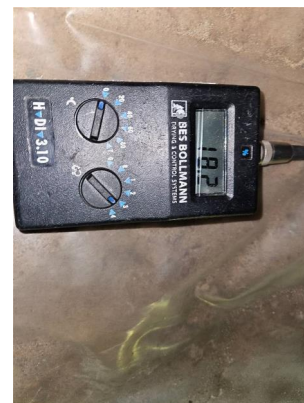
Vid fuktmetning samt kontroll uppmättes förhöjda fuktvärden men ingen avvikande lukt upplevdes vid besiktningstillfället.

Vid kontroll av konstruktion i krypgrund noterades fuktvärden över kritisk fuktnivå och det förekommer mindre mängd mikrobiell påväxt.

De höga fuktvärdena och den mikrobiella påväxten innebär att grundens klimat under delar av året är för fuktigt. Detta kan i förlängningen leda till rötskador i konstruktionen. För att undvika detta så måste krypgrundens klimat bli torrare.

Fuktkvoten uppmättes stickprovsvis till ca 18,2%FK

-I utrymmet noterades även att rasskydd är i behov av utbyte.

-Plastfolie saknas närmast kantbalkar.

Därför rekommenderar jag att man installerar en avfuktare i krypgrunden.

För att undvika detta så måste grundens klimat bli torrare. Läs Anticimex faktablad om uteluftsventilerade krypgrunder för tips och råd.

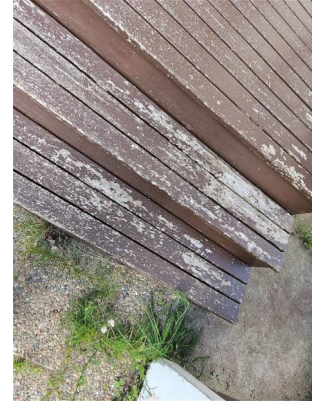
Entrébro har målning/underhållsbehov.

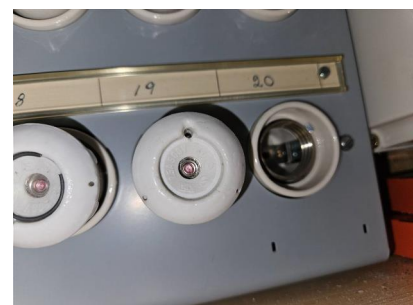
Skyddsglas saknas.

Montera skyddsglas i säkringshuvarna, alternativt byt ut dem.

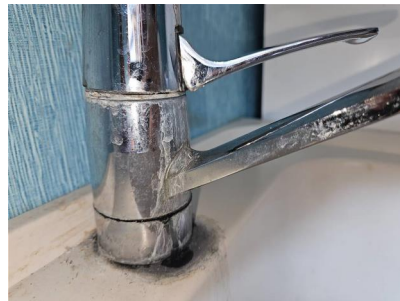
Droppläckage noterades från blandare ovan tvättho.

Kontakta rörmokare för kontroll och åtgärd.

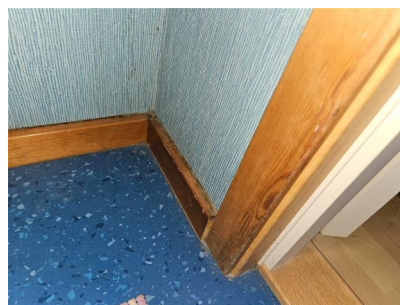
Tätskikt saknas mot angränsande konstruktioner och rum.

När tätskikt saknas mot angränsande konstruktioner ökar risken för fuktskador vid ett eventuellt läckage.

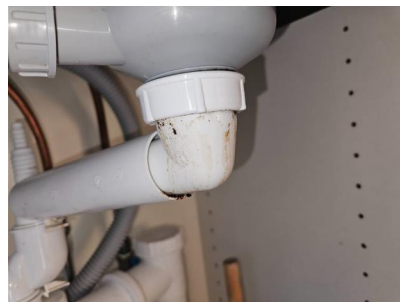
-Droppläckage noterades på blandare ovan diskho samt från vattenlås i diskbänkskåpet, därför rekommenderar jag kontakt med rörmokare för kontroll.

Droppläckage noterades från blandare ovan diskho samt från vattenlås i diskbänksskåpet.

Kontakta rörmokare för kontroll och åtgärd

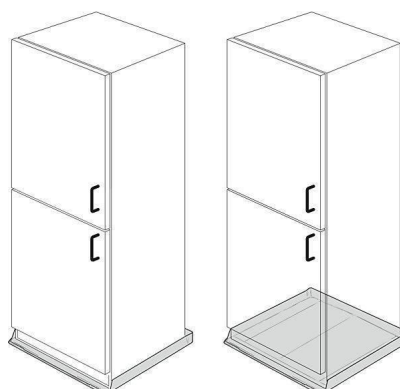
Fuktskydd saknas i diskbänksskåp samt under kyl/frys.

För att upptäcka eventuella läckage, installera ett fuktskydd.

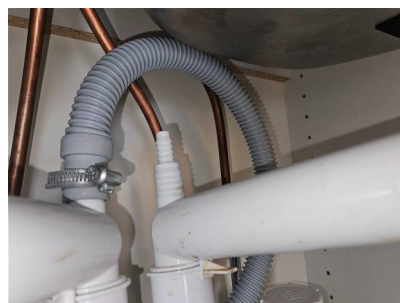
Upphängningsbygel saknas på avloppslang från diskmaskinen.

För att hindra brott på avloppsslang rekommenderas komplettering av upphängningsbygel.

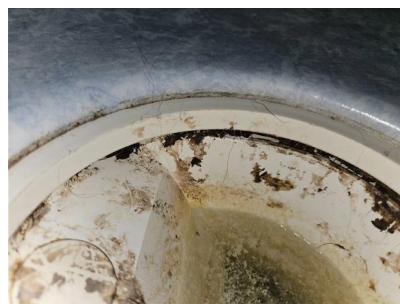
I utrymmet finns en äldre golvbrunn med en lös klämring där mattsläpp noterades lokalt runt golvbrunnen.

När klämringen är lös ökar risken för fuktskador i angränsande konstruktioner.

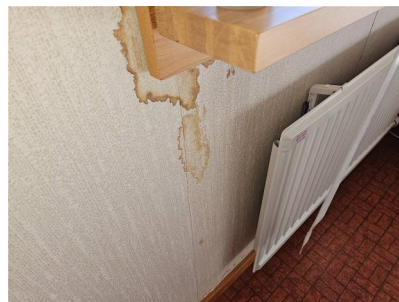
Fuktfläckar noterades på vägg vid fönster mot balkong.

Torrt vid inspektion.

Vid misstanke om pågående skada kontakta försäkringsbolaget.

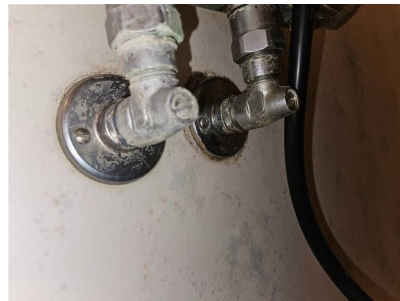
Rör genomföring finns i vägg i duschzon.

Rör genomföringar i väggen medför en ökad risk för att vatten tränger in i omkringliggande konstruktioner och orsakar fuktskador.

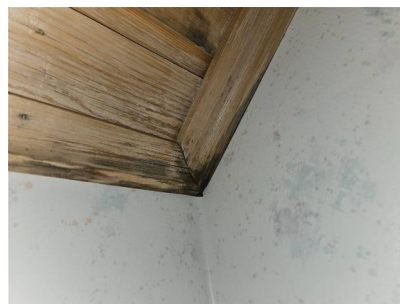
Missfärgningar/fuktfläckar finns på undertaket.

Torrt vid inspektion.

Vid misstanke om pågående skada, kontakta försäkringsbolaget.

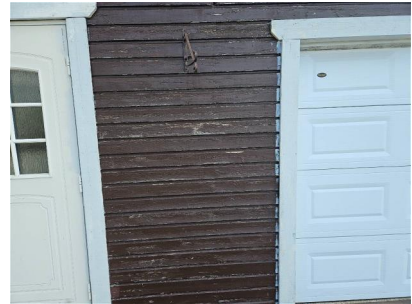
Fasad dörrar och fönster har målning/underhållsbehov.

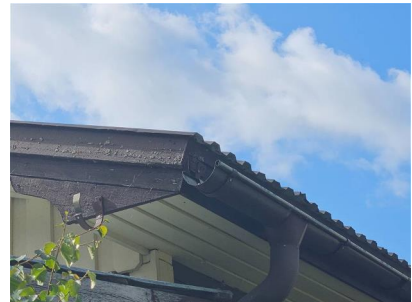
Gavel saknas på hängränna.

Montera rännavel.

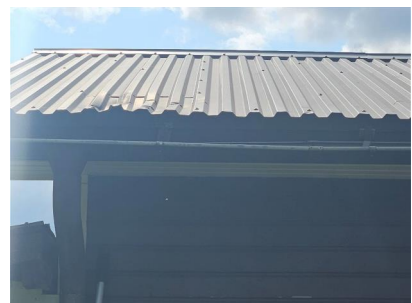
Bucklor finns i takplåten.

Taket är besiktat från mark.

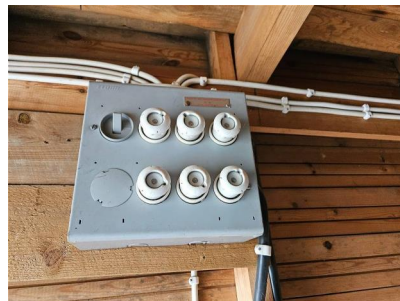
Gruppförteckning över elcentralen saknas.

"Gruppförteckning" är en lista som ska vara placerad vid elcentralen. Den visar vilka säkringar som är anslutna till vilka armaturer, vägguttag och apparater. Den är också till för att underlätta vid felsökning och elarbeten.

Kontakta en elektriker för att upprätta en gruppförteckning som placeras i närheten av elcentralen.

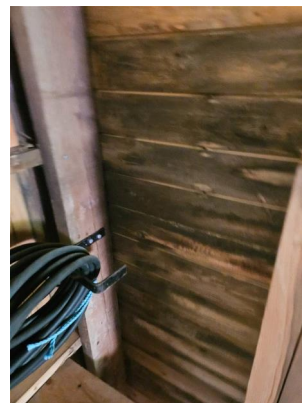
Fuktfläckar finns på underlagstaket samt på väggar.

Torrt vid inspektion.

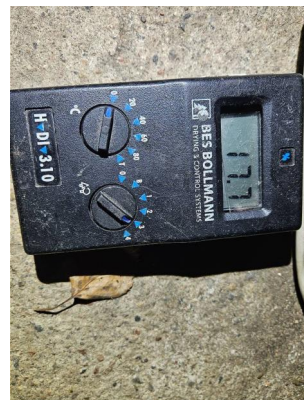
Förhöjda fuktvärden uppmättes i ytterväggssyll.

Kontakta snickare för kontroll och åtgärd.
