# Besiktningsprotokoll

Anticimex Försäkringsbesiktning i samarbete med Fastighetsbyrån

| Fastighetsbeteckning:<br>Kempen 2 | |
| Fastighetsadress:<br>Rosendalsgatan 3 | |

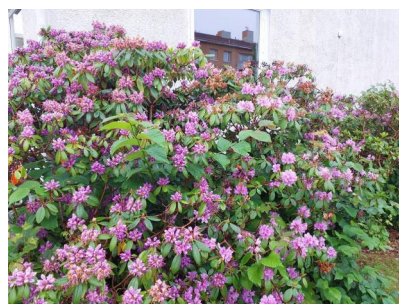
#### Utvändigt / Markförhållanden

Växter finns i anslutning till byggnaden.

När det finns rabatter och växter nära byggnaden finns risk att fukt stannar kvar i väggarna. Detta kan i sin tur orsaka invändiga fuktskador. Växternas rötter kan också skada grundmuren och sätta dräneringsledningen ur funktion.

Området närmast huset rekommenderas att vara fritt från växtlighet.

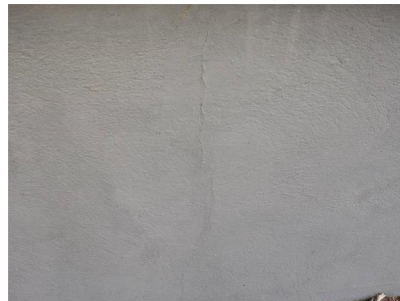
### Utvändigt / Sockel

Sprickor finns i sockel.

Detta kan leda till fukt- och frysskador i konstruktionen.

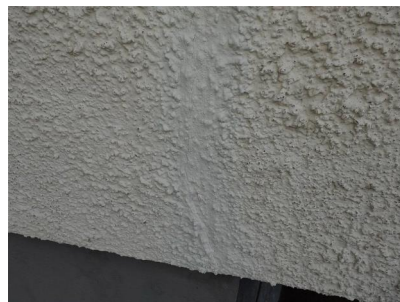
### Utvändigt / Fasad

Äldre lagade sprickor finns i fasaden

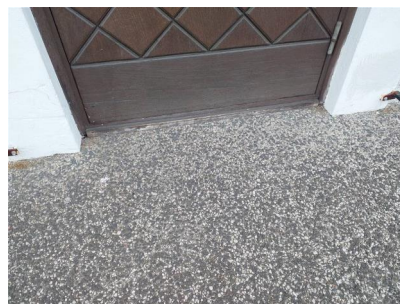
### Utvändigt / Dörrar

Tröskelbleck saknas under dörr.

Avsaknad av tröskelbleck medför att det finns risk för att vatten kan rinna in och orsaka fuktskador på tröskel och/eller i kringliggande vägg och bjälklag.

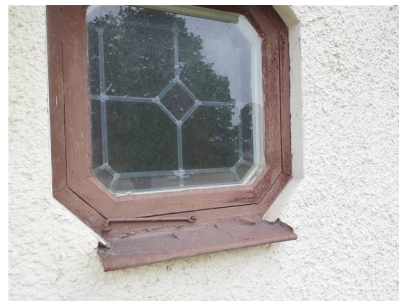
### Utvändigt / Fönster

Fönster är i behov av målning/underhåll.

Fönsterbågar och fönsterkarmar där målningsbehov finns riskerar att få fukt- och rötskador på grund av sämre vattenavvisande förmåga.

För att öka livslängden på fönster rekommenderas målning och underhåll.

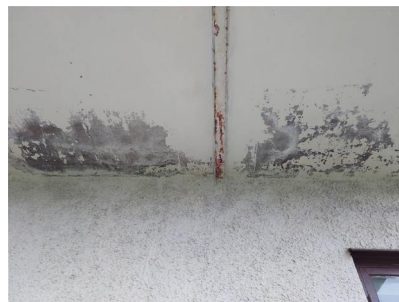
### Utvändigt / Balkong

Balkongen har rostangripen armering/ stommaterial

När armering rostar utvidgas den kraftigt vilket kan orsaka fogsläpp och sprickbildning i balkongen. Vilket till viss del redan inträffat. Detta kan i sin tur leda till fuktskador i bakomliggande konstruktioner.

Vi rekommenderar en fördjupad undersökning för att bedöma orsak och omfattning.

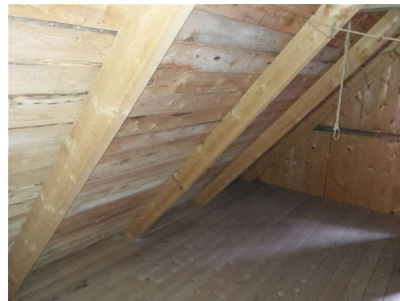
### Utvändigt / Vind

Mikrobiell påväxt finns på underlagstaket.

Detta kan vara ett tecken på att vinden tillförs fukt inifrån bostaden. Observera att besiktning av bostadens ventilationssystem inte har ingått i uppdraget.

För att komma tillrätta med detta kan fukttillförseln inifrån bostaden behöva minskas. Det kan göras genom att ventilationen i bostaden förbättras samt att eventuella otätheter i vindsbjälklaget (tak-/väggvinklar, taklucka med mera) tätas. Läs Anticimex faktablad om ouppvärmda vindsutrymmen för tips och råd.

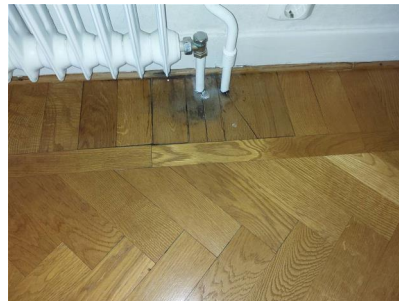
### Entréplan / Vardagsrum

Formförändring noterades på parketten kring radiatorrör, bedöms inte ha orsakat någon följdskada.

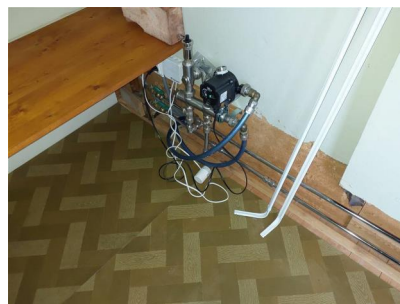
### Övre plan / Klädkammare

Rörslits saknar vattentät botten.

En rörslits ska ha en vattentät botten och vara försedd med skvallerrör. När det saknas ökar risken för att ett läckage inte upptäcks i tid. Det kan leda till fuktskador i omkringliggande konstruktioner.

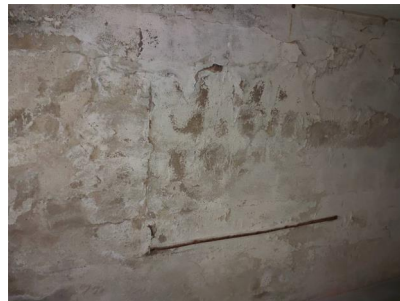
### Källarplan / Allmänt

Puts- och färgsläpp finns på källarväggar.

Puts- och färg som släppt från underlaget invändigt på källarytterväggarna är ett tecken på att källarens utvändiga fuktskydd inte längre fungerar tillfredsställande.

För att åtgärda detta måste källarens utvändiga fuktskydd förbättras. Läs Anticimex faktablad om källare för tips och råd.

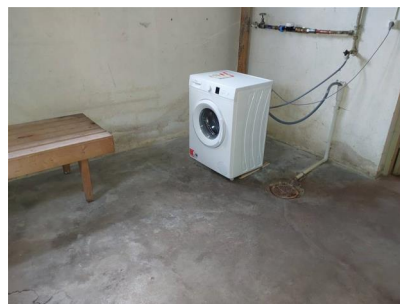
### Källarplan / Tvättstuga

Våtutrymmet har äldre yt-/tätskikt.

Utrymmet är äldre och har passerat tiden för sin tekniska livslängd.

Renovering av utrymmet rekommenderas. Kontakta en behörig våtrumsentreprenör för en renovering. I samband med renoveringen bör omkringliggande konstruktioner kontrolleras för att upptäcka eventuella följdskador.
