# Besiktningsprotokoll

Anticimex Försäkringsbesiktning i samarbete med Fastighetsbyrån

| Fastighetsbeteckning:<br>Kristinelund 26:10 | |
| Fastighetsadress:<br>Odenvägen 13 | |

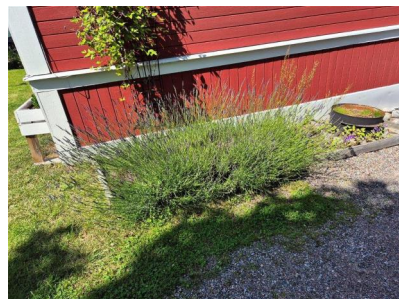
Viss växtlighet finns i anslutning till byggnaden vilket helst bör undvikas enligt vår uppfattning.

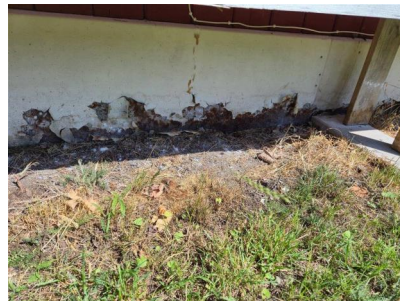
Sockeln är överbyggd med vitlackerad plåt och på några ställen har färgen börjat lossna.

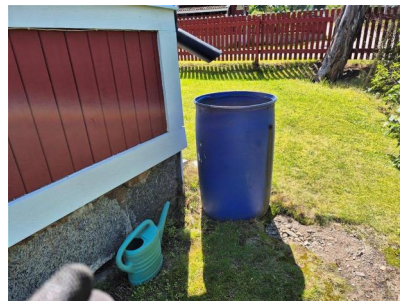
Stuprör som avslutas mot regntunnor bör hållas under uppsikt pga risk för översvämning med i värsta fall påverkan på intilliggande konstruktioner.

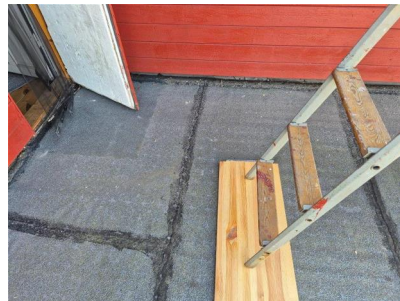
Enligt de dokument som uppvisades vid besiktningen, har ett läckage inträffat och åtgärdats på balkongen 1992. En äldre takpapp kan ha ett minskat motstånd mot vattengenomträngning med risk för skador.

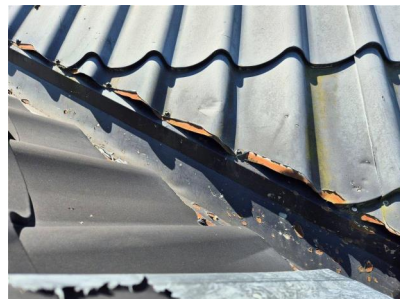
Besiktning av yttertaget har genomförts från marken samt från takstegen. På plåttaket observerade jag viss ytrost och färgsläpp. Plåten har delvis även bleknat på grund av solpåverkan vilket bedöms vara av kosmetisk karaktär.

Rådet är att förbättra målningen där färgen lossnat och behandla ytrosten för att skydda mot genomrostning.

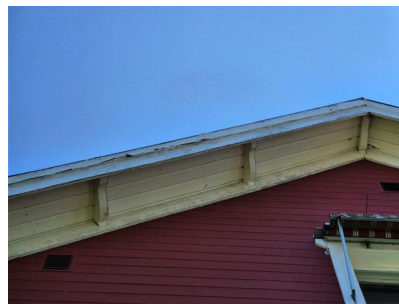
Ett underhållsbehov observerades på vindskivor.

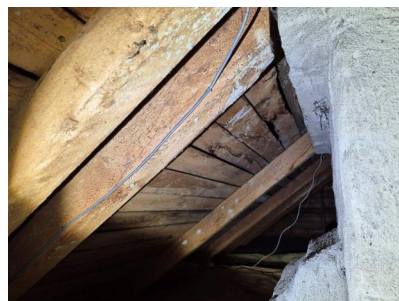
Jag observerade jag mindre fuktfläckar på underlagstaket. Att missfärgningar/fuktfläckar finns i ett äldre vindsutrymme är ofrånkomligt enligt min uppfattning, svårigheten är att kunna tidsdatera fläckar. Då yttertaket renoverats bedöms fläckarna ha uppstått innan takrenoveringen.

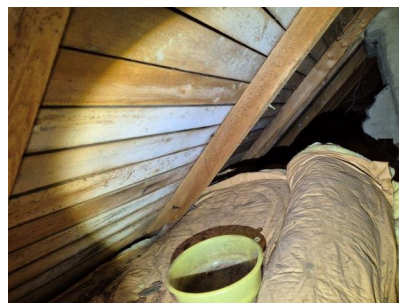
Vid stickprovskontroll av vinden har fuktvärden under kritisk fuktnivå för mikrobiell tillväxt uppmätts, jag observerade dock att viss påväxt förekommer på underlagstaket.

Det finns risk för mikrobiell tillväxt om den relativa fuktigheten (RF) i den omgivande luften är över 75 %. I furuvirke motsvarar det en fuktkvot (FK) på 17 %. Fuktkvoten uppmättes till ca 8 % i underlagstaket.

Påväxt på underlagstak i vindar är mycket vanligt förekommande och ett tecken på att vinden vid något tillfälle tillförts eller tillförs fukt inifrån bostaden. Observera att besiktning av bostadens ventilationssystem inte har ingått i uppdraget.

För att komma tillrätta med detta kan fukttillförseln inifrån bostaden behöva minskas. Det kan göras genom att ventilationen i bostaden förbättras samt att eventuella otätheter i vindsbjälklaget (tak-/väggvinklar, taklucka med mera) tätas. Läs Anticimex faktablad om uppvärmda vindsutrymmen för tips och råd.

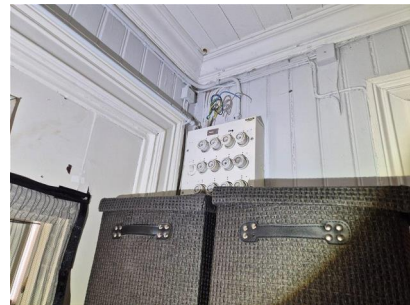
Vid el-centralen observerade jag lösa el-kablar. Konsultera gärna med en elektriker för bästa sätt att få bort kablarna exempelvis i en dosa eller om de inte är tänkt att användas, rensa bort kablarna.

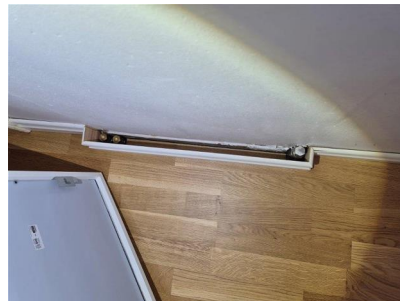
Fastighetsägaren upplyste om att de gamla vattenledningarna finns kvar.

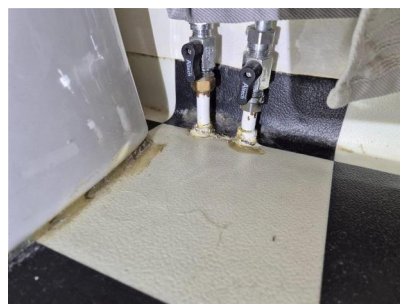
Rör genomföring finns i golvet vid toalettstolen vilket är ett avsteg från branschreglerna när utrymmet renoverades. Min bedömning är att risken för fuktskador i händelse av utströmmande vatten är liten med tanke på var rören är placerade.

Skulle i värsta fall en skada inträffa på själva rören som leder till en fuktskada, kan det dock innebära att du får en nedsatt eller, i värsta fall, helt utebliven skadeersättning från ditt försäkringsbolag (villahem).

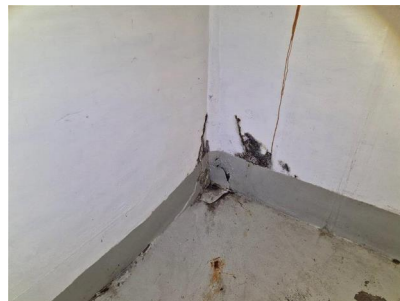
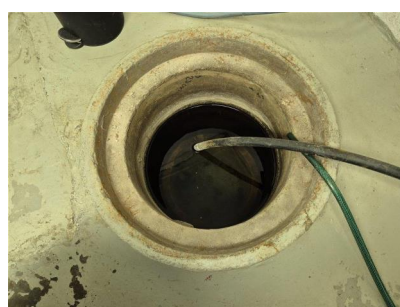
Källaren är en äldre uppvärmd tidstypisk konstruktion. Uppllysning framkom om att det tidvis kommer in rännilar med vatten genom grundmurarna på några ställen, främst i samband med regnväder/snösmältningen. Vattnet rinner därefter ner i golvbrunnar i betonggolvet.

Lokala missfärgningar/färgsläpp förekommer på golv/väggytor. I tvättstugan finns en brunn för grundvattnet. Högst sannolikt saknas utvändigt fuktskydd på källarytterväggarna.

Rekommendationen är att använda källaren utifrån de faktiska förutsättningar som råder. Undvik organiska material i källaren, förbättra gärna uppvärmningen vilket hjälper till att torka ut källaren, komplettera även med avfuktare. Se i övrigt till att eventuella utvändiga fuktkällor avlägsnas exempelvis utmynnande stuprör, växtlighet, marklutningar etc.

Vad gäller brunnen i tvättstugan för grundvattnet, är det vanligt att dränkpumpar med flottör monteras vilket då hjälper till att pumpa ut eventuellt överflöd av vatten.
