# Besiktningsprotokoll

| Fastighetsbeteckning:<br>Annikasdråg 1:40 | |
| Fastighetsadress:<br>Lugnås Nylund 2 | |

| Besiktningsdatum:<br>2025-07-11 | Protokollnummer:<br>69097978 |

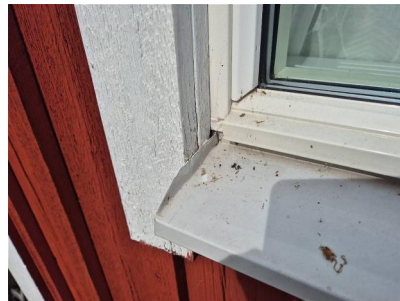
Fönsterbleck är otäta vid infästningar.

Eftersom fönsterblecken är otäta finns risk att vatten rinner in i väggen vilket i sin tur kan leda till fuktskador i väggkonstruktionen.

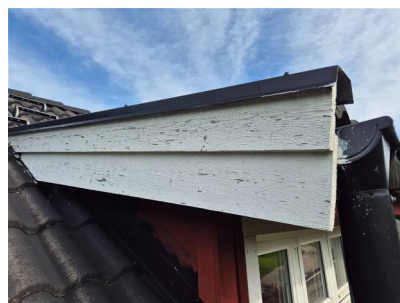
Vindskivor är i behov av målning.  
Genom målning av vindskivor förlängs livslängden på dem.

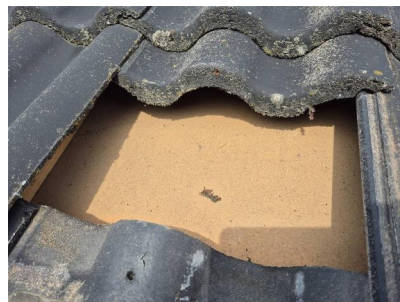
Taket är besiktigat från marken och anliggande stege mot hängrännor, eftersom det fanns getingar utmed takstegen gick det inte att ta sig upp till taknock.

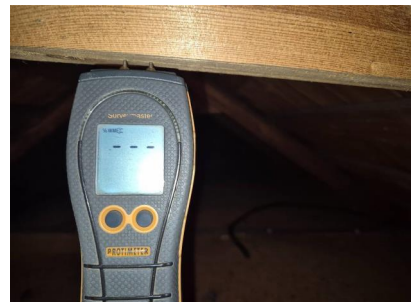
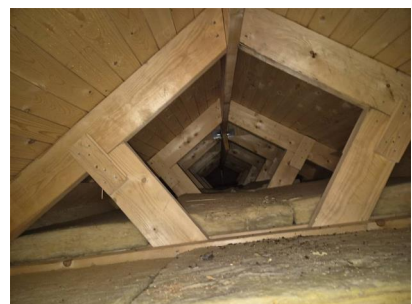
Vid kontroll av vindarna uppmättes fuktvärden under kritisk fuktnivå för mikrobiell tillväxt och en normal lukt upplevdes. Fuktkvoten i underlagstak/takbjälkar uppmättes vid besiktningstillfället till mindre än 10%. Gränsvärdet är 17%. Detta värde varierar dock under året beroende på årstid och utomhusklimat.

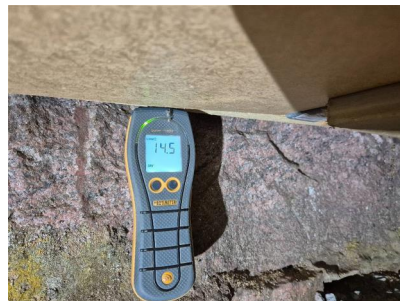
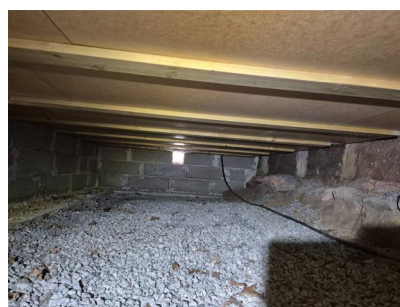
Vid kontroll av konstruktionen i krypgrunderna uppmättes fuktvärden under kritisk fuktnivå för mikrobiell tillväxt och normal lukt upplevdes.

Golvbjälklaget ovan uteluftsventilerade krypgrunder riskerar att drabbas av fuktskador på grund av naturlig fuktpåverkan. Detta kan i sin tur leda till mikrobiella skador (angrepp av mikroorganismer) som kan leda till att mikrobiell lukt sprids till boendemiljön.

Fuktkvoten uppmättes till 14-15% och gränsvärdet är 17%.

På markytan ligger det grus, yttergrundmurarna består av uppmurad lecasten på en gjuten sockel.

Ytterväggssyllen ligger på en fuktspärre och blindbotten består av läktade masonitskivor och isolering av mineralull. Låken består av tryckimpregnerat virke.

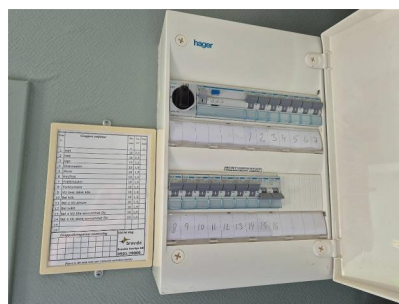
El-centralerna har jordfelsbrytare.  
Gruppförteckning över elcentralen finns.

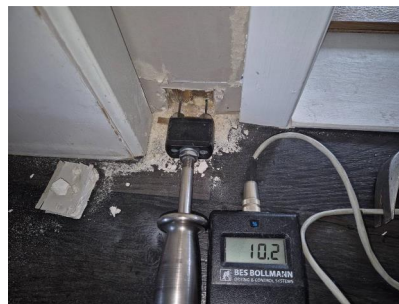
- Vid fuktkontroll av innerväggsregel uppmättes fuktvärden under kritisk nivå för mikrobiell tillväxt och normal lukt upplevdes.

Fuktkvoten uppmättes till 10 %. Gränsvärdet är 17%.

Fuktmätningen är utförd i innervägg mellan kök och sovrum 1 i plankstomme.

Utvändig syll var ej åtkomlig pga. värmerör och tätskikt.

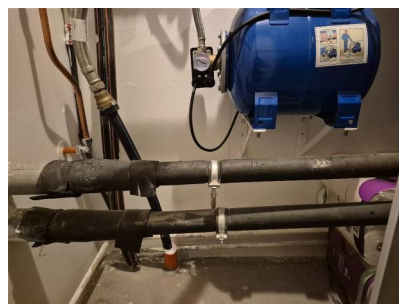
Det finns inget tätskikt på golvet och uppvik på väggen i anslutning till inkommande vattenpump.

Risk finns för fuktuppsug i väggar om läckage uppstår från inkommande vatten.

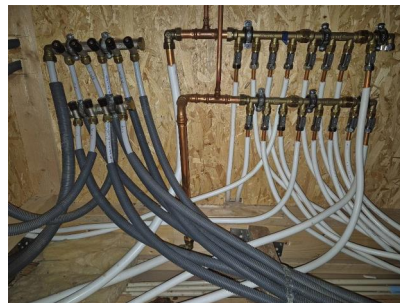
Rörfördelningar saknar vattentät botten.

Rörfördelningar ska ha en vattentät botten och vara försedd med skvallerrör. När det saknas ökar risken för att ett läckage inte upptäcks i tid. Det kan leda till fuktskador i omkringliggande konstruktioner. Man kan med fördel installera batteridrivet vattenlarm för att upptäcka läckage i tid.
