# Besiktningsprotokoll

Anticimex Överlåtelsebesiktning av småhus - nivå 2

| Fastighetsadress:<br>Stora Vägen 12 | |

| Besiktningsdatum:<br>2025-07-10 | Protokollnummer:<br>69101951 |

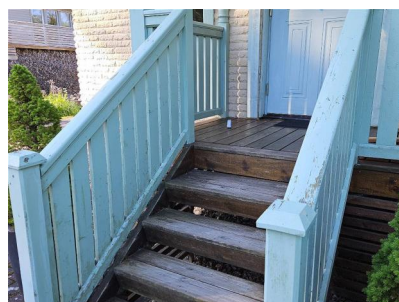
Vissa av farstuns trädetaljer är i behov av målning/underhåll.

Träkonstruktioner där målningsbehov finns riskerar att få fukt- och rötskador på grund av sämre vattenavvisande förmåga.

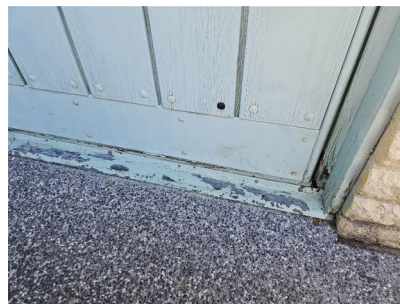
Ytterdörren till köksentrén har ett otätt tröskelbleck samt rötskador i dörrkarmen. Vidare noterades mindre torrsprickor och färgsläpp.

Kontakta en snickare för att byta ut eller renovera dörren. I samband med detta bör kringliggande konstruktioner kontrolleras efter eventuella följdskador.

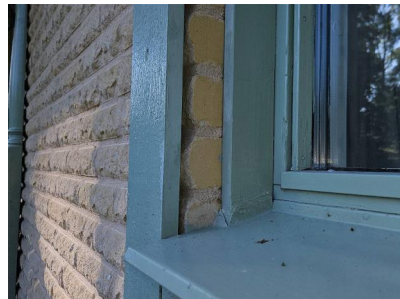
Fönsterbleck är inte korrekt utförda då vissa fönsterfläck har otätheter vid infästning eller inte har uppvik mot intilliggande foder samt att enstaka fönsterbleck ha bakfall. Vidare noterades även att enstaka fönster har färgsläpp och torrsprickor samt att merparten av isolerglasen är äldre.

Detta ökar risken för fuktrelaterade skador på grund av sämre vattenavvisande förmåga, medan äldre isolerglas löper risk att drabbas av kondens/missfärgningar mellan glasen.

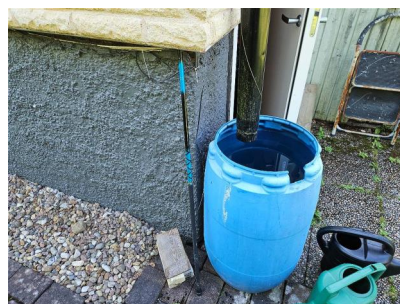
Stoptröret till vänster om dörren till källaren är inte anslutet till husets dagvattenledningar och avslutas i en tunna.

Detta medför en stor fuktbelastning för intilliggande konstruktioner, vilket ökar risken för fuktskador.

Observera att detta bedöms ha orsakat de fuktskador som uppmärksammades på den träpanel som kläd grundmurens insida vid den invändiga källarnedgången.

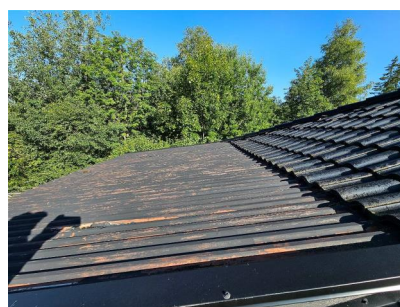
- Yttre pannrader är inte förankrades varpå vissa pannor hamnat ur sitt rätta läge.
- Vissa plåtarbeten är äldre och har färgsläpp.
- Lutningen på plåttaket är lägre än vad som rekommenderas samt att takplåten har färgsläpp och en lokal lagning av fogmassa.
- Framsidans takpannor har viss påväxt av mossor.

Bristerna medför en ökad risk för att taktäckningen inte håller tätt, vilket kan leda till fuktkorrelaterade skador på underlagstake och underliggande konstruktioner.

För att stärka takets livslängd och minska risken för skador kan bristerna åtgärdas.

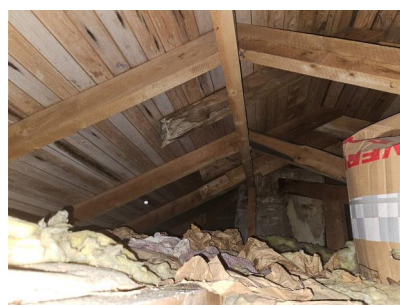
Av det som gått att se noterades dock missfärgningar av mikrobiell påväxt på underlagstaket.

I kombination med flera av vistelserummen inte har några friskluftventiler är detta vara ett tecken på att vinden tillfört fukt inifrån bostaden. Observera att besiktning av bostadens ventilationssystem inte har ingått i uppdraget.

För att komma tillrätta med detta kan fukttillförseln inifrån bostaden behöva minskas. Det kan göras genom att ventilationen i bostaden förbättras samt att eventuella otätheter i vindsbjälklaget (tak-/väggvinklar, taklucka med mera) tätas. Läs Anticimex faktablad om ouppvärmade vindsutrymmen för tips och råd.

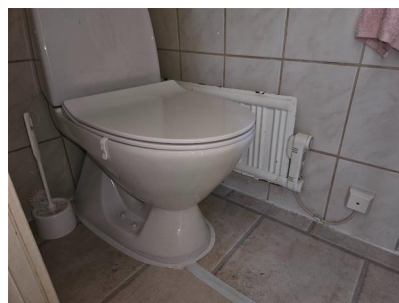
Utrymmet är av äldre standard där golvet inte har någon plastmatta/tätskikt med uppvik.

Även om risken för skador bedöms som ringa, kan avsaknaden av tätskikt medföra att eventuella smygläckage kan vara svårare att upptäcka.

Vid framtida renovering bör utrymmet anpassas efter gällande branchregler.

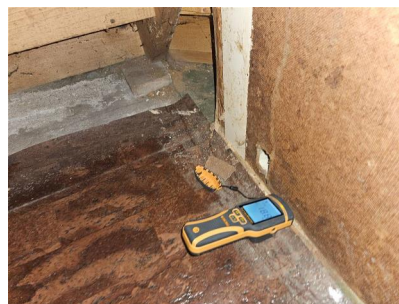
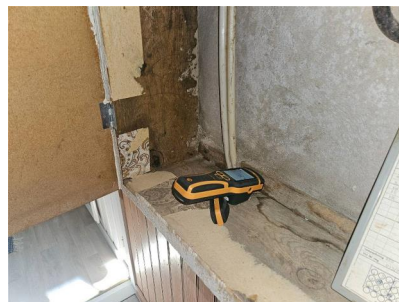
Vid kontroll av de påbyggda golv och väggkonstruktioner som finns i källaren uppmärksammades att väggpanelen intill källarentrén dörr är fuktskadad samt att förhöjda fuktvärden uppmättes.

Under trappan noterades att de påbyggda golvkonstruktionerna byggs med en tunnare skiva av cellplast och flytande spånskivor som klätts med limmade plastmattor. Vid fuktmätning i skiljevägg till trappan uppmättes fuktkvoten till 18,8%, vilket är över gränsvärdet (17%) för mikrobiell tillväxt.

Vid skåpet framför elcentralen i nedre hall noterades att väggkonstruktionerna byggts med träreglar där fuktkvoten i läkt uppgavs till 18,4%.

På väggpanelen i källare allrum noterades lokala missfärgningar av mikrobiell påväxt och vid luktkontroll intill golv/vinkeln noterades mikrobiell lukt.

I källare bör man undvika just organiska & täta material mot väggar och golv på grund av riskerna för just naturlig fuktvandring och mikrobiell påväxt. Ersätt därför de påbyggda golv/väggkonstruktionerna som finns samt täta och organiska material med fuksäkra alternativ eller lösningar. I samband med detta bör bakomliggande konstruktioner kontrolleras efter eventuella följdskador samt att grundmurarnas fukttillskott undersöks för bedömning av lämplig åtgärd.

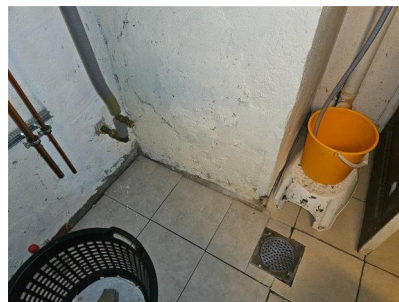
Utrymmet golvbrunn är rostangripen och bör bytas ut i samband med framtida renoveringar eller förändringar.

Vidare noterades att spillvattenrör från värmesystemet för förses med slangar som leds fram till golvbrunnen för att undvika att golvet vattenbegjuts.

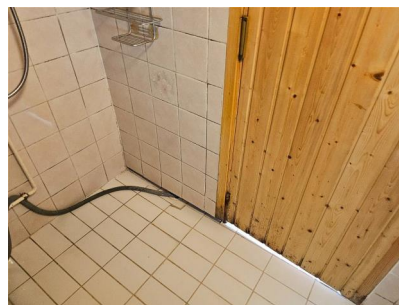
Utrymmet är av äldre standard där bl.a. väggen mellan duschen och bastun är fuktskadad i underkant samt att dörren av trä angränsar till duschzonen. Vidare noterades lokala "bom-ljud" på flera av klinkerplattorna på golvet.

Kontakta en behörig våtrumsentreprenör för att renovera utrymmet. I samband med detta bör kringliggande konstruktioner kontrolleras efter eventuella följdskador.

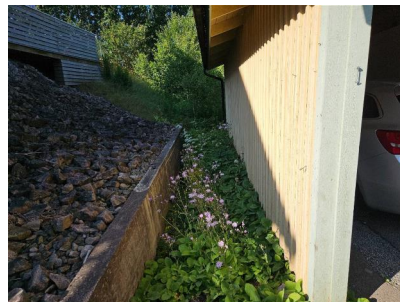
Delar av marken lutar mot carporten.

Detta innebär en ökad fuktbelastning mot grunden vilket i sin tur kan orsaka fuktskador på grundläggningen.

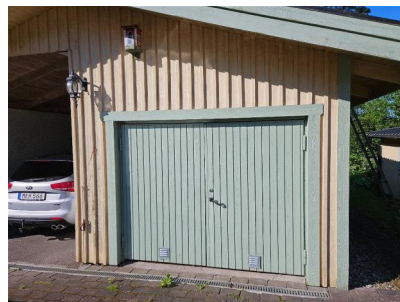
Delar av fasadbeklädnader angränsar till barken, främst intill garageporten.

Detta medför en ökad risk för rötskador på panelen på grund av en ökad fuktbelastning.

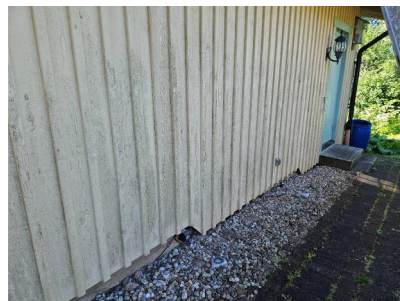
Fasadpanelen är i behov av målning/underhåll.

Fasadbeklädnad och träkonstruktioner där målningsbehov finns riskerar att få fukt- och rötskador på grund av sämre vattenavvisande förmåga.

För att öka livslängden på fasadbeklädnaden rekommenderas målning och underhåll.

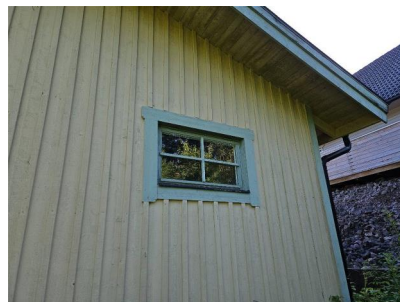
Förrådsdörren, fönsterna och garageporten har färgsläpp och torrsprickor samt att fönsterna och porten inte har överbleck som skyddar ovanliggande foder.

Detta ökar risken för fuktrelaterade skador på grund av sämre vattenavvisande förmåga.

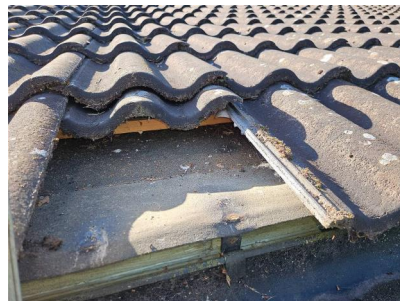
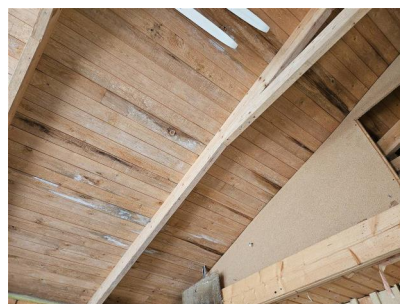
- Yttre pannrader är inte förankrade och ligger direkt mot pappen vid nedersta pannraden utan fotplåtar.
- Underlagstaket har byggts med sk. takfotskil varpå det är bakfall på underlagstaket mot takfoten.
- Vindskiva på baksidan är rötskadad.
- Det finns ingen nocktätning.

Från carporten noterades lokala fuktfläckar på underlagstaket som vid fuktmätning påvisade förhöjda fuktvärden, vilket talar för att yttertaket inte håller helt tätt. Vindsutrymmena ovan förrådet har inte kunnat besiktigas i sin helhet då framkomligheten är begränsad. Av det som gått att se noterades viss missfärgning på underlagstaket.

Kontakta en takläggare för att kontrollera takläggningen och göra vindsutrymmena tillgängliga för bedömning av lämplig åtgärd

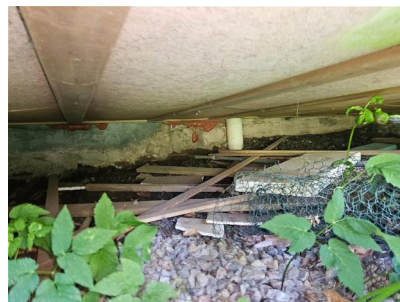
Plintgrundens undersida kontrollerades från öppningen på baksidan där det noterades svaga missfärgningar av mikrobiell påväxt. Vidare noterades att markytan som delvis är belamrad med bråte och lösöre inte har någon ångspärr. Vid fuktmätning i undersidan av golvbjälklaget uppgavs fuktkvoten till 16%.

För att undvika fortsatta mikrobiella skador behöver golvbjälklagets fukttillskott minskas. För att säkerställa lämplig sett rekommenderas en byggnadstekniks undersökning.

Inledningsvis bör man se till att rensa markytan från bråte och lösöre samt klä markytan med ålderbeständig byggplast.

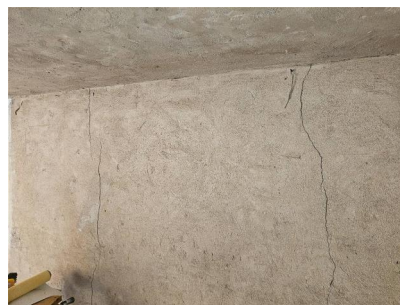
Vid garagets insida noterades sprickor i de murades väggarnas puts och vid putsen på innertaket.

Sprickorna bedöms som äldre och bedöms inte ha lett till följdskador.

Vidare noterades att regel i golvet bör tas bort för att undvika att mikrobiell lukt i garaget uppstår.
