# Besiktningsprotokoll

Anticimex Försäkringsbesiktning i samarbete med Fastighetsbyrån

| Fastighetsadress:<br>Bondorlunda 216 | |

| Besiktningsdatum:<br>2025-07-03 | Protokollnummer:<br>69101917 |

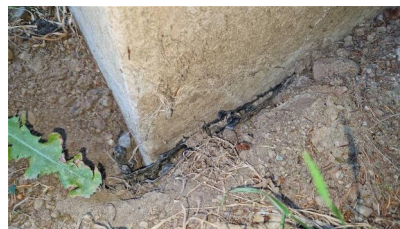
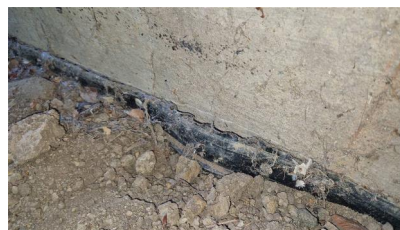
På baksidan i hörnet saknas kantlist mot platonmattan, och på baksidan är kantlisten bristfälligt monterad.

Detta innebär att jord och vatten kan tränga ner bakom platonmattan och öka risken för fuktbelastning mot grunden.

Det rekommenderas att montera kantlist där den saknas och kontrollera samt förbättra tätningen mot sockeln.

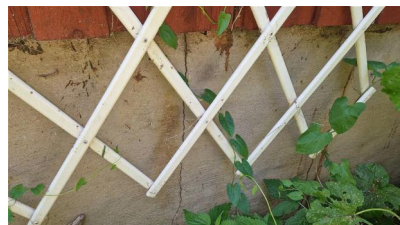
Sprickor finns i sockel enligt förväntan sett till husets ålder.

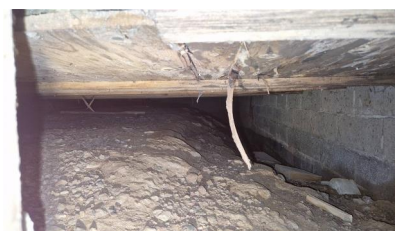
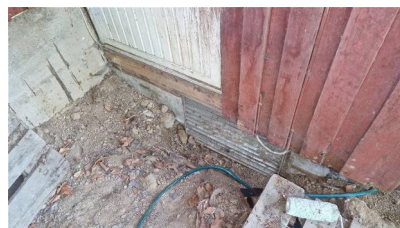
Krypgrunden har ej besiktigats då lucka till utrymmet inte helt kunde öppnas.

Uteluftsventilerade krypgrunder med bjälklag av organiskt material har ofta fuktskador, som kan resultera i mikrobiella skador (angrepp av mikroorganismer) och i värsta fall rötskador.

Vid fuktkontroll av golvbjälklaget från lucka uppmättes en fuktkvot på 20%

Risk för mikrobiell påväxt föreligger om fuktkvoten överstiger 17%.

Påväxt/missfärgning noteras i underlagstaket.

Bilden är tagen från lucka.

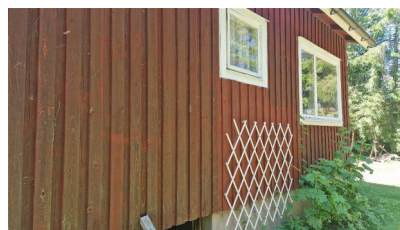
Fasadpanelen är i behov av målning/underhåll.

Fasadbeklädnad och träkonstruktioner där målningsbehov finns riskerar att få fukt- och rötskador på grund av sämre vattenavvisande förmåga. För att öka livslängden på fasadbeklädnaden rekommenderas målning och underhåll.

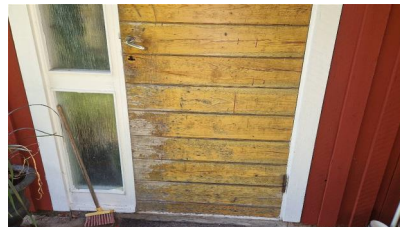
Samtliga dörrar runt huset är i behov av underhåll.

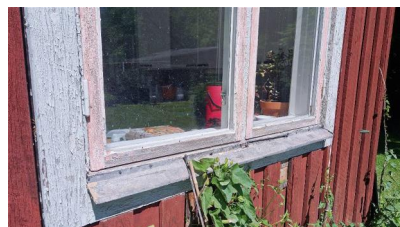
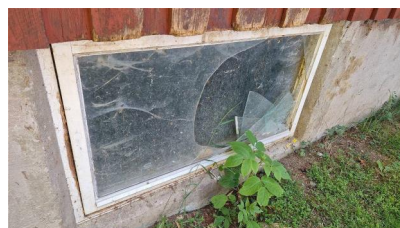
Trädetaljer runt fönster är i behov av målning/underhåll.

Gäller främst fönster på borte gavel samt mot vardagsrum på baksidan.

Fönsterglas trasigt på källarfönster på gavel.

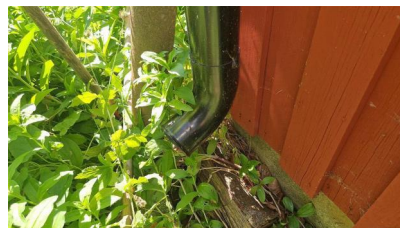
Stuprör är inte anslutet till markledning i hörnet på tillbyggnad mot framsidan. Samt bristfällig anslutning på andra sidan mot samma kortsida.

Stuprör som inte är anslutet till markledning kan medföra en ökad fuktbelastning på grundmur/sockel som i sin tur kan leda till fuktrelaterade skador.

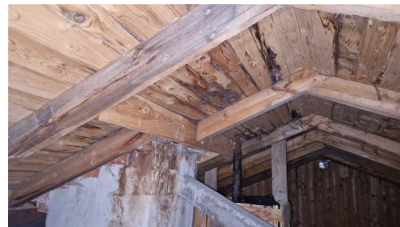
Expansionskärl finns installerad på vind.

Expansionskärl som är i bruk på vinden är olämpligt placerat då ett läckage kan leda till att vatten rinner ut i omkringliggande konstruktioner med fuktskador som följd.

Fukttrosor/missfärgningar finns i underlagstaket sedan innan takbytet.

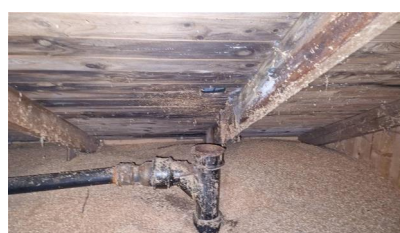
Det finns en risk att fuktig luft leds upp och kondenserar mot underlagstaket, vilket kan bidra till fuktskador.

Missfärgning har noterats i detta utrymme.

Den tidigare avluftningen är kapad. Jag rekommenderar att utreda vart röret leder och säkerställa att det inte är i bruk. Vid behov bör röret pluggas för att förhindra oönskad lufttransport. Kontakt med rörmokare rekommenderas för kontroll och åtgärd.

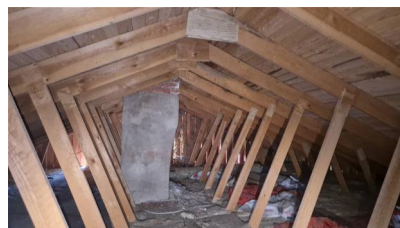
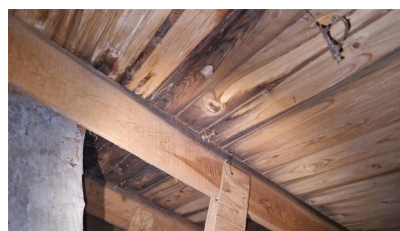
I tillbyggnad noteras fuktfläckar i underlagstaket på bortsidan av murstocken.

Inga förhöjda fuktvärden kan uppmätas vid besiktning.

Vid kontroll av vinden uppmättes fuktvärden under kritisk fuktnivå för mikrobiell tillväxt.

Fuktkvoten i underlagstak/takbjälkar uppmättes till 8 %.

Risk för mikrobiell påväxt föreligger om fuktkvoten överstiger 17%.

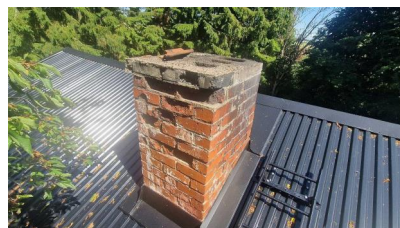
Skorstenen saknar väderskydd.

Väderskydd kan monteras för att skydda mot nederbörd som annars kan orsaka fuktskador och frostsprängning i skorstenen/ murstocken.

Frostskador noteras på tegelstenar.

Vi rekommenderar att du kontaktar en plåtslagare för att ta reda på hur och om ett väderskydd ska monteras.

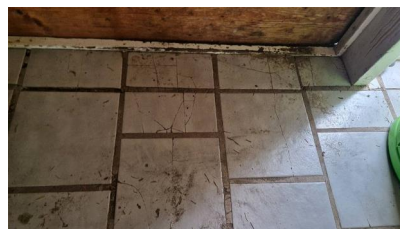
Sprickor finns i klinkergolv och fogar har släppt.

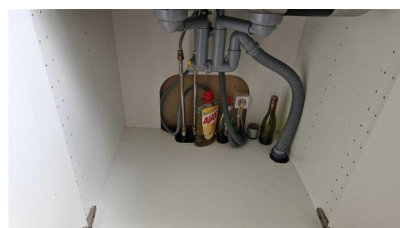
Plastmatta med uppvik finns under skåpet, detta är bra ur fuktsynpunkt.

Avloppsslangen till diskmaskinen är inte förankrad enligt monteringsanvisning. Rekommenderas att förankra mot vägg.

Ej begränsad svängradie på köksblandarpip, blandaren kan vridas utanför diskhon.

För att upptäcka eventuella läckage tidigt rekommenderas att montera ett vattenlarm här under.

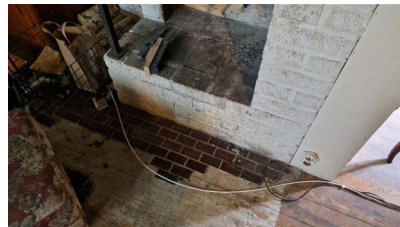
Klinker har släppt från underlaget framför öppen spis.

Rekommenderas att montera ordentligt gnistskydd.

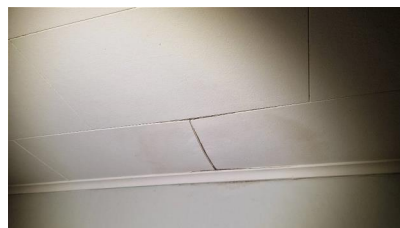
Missfärgning/fuktfläck noteras i innertaket i inre delen av passage.

Ingen förhöjd indikation av fukt vid besiktningstillfället.

Rekommenderas att byta innertak samt kontrollera bakomvarande konstruktion.

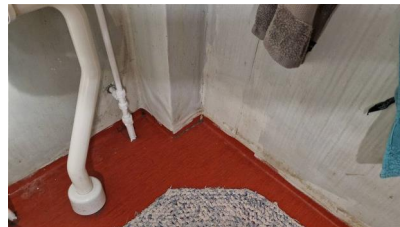
Tapeten har släppt från underlaget i nedkant av väggar.

Ingen förhöjd indikation av fukt vid besiktningstillfället.

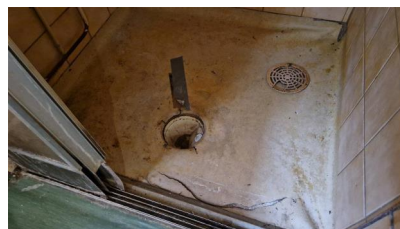
Invändigt rekommenderas att prioritera renovering av duschrummet på entréplan. Utrymmet bedöms inte som funktionellt och har skador på tätskiktet.

Våtutrymmet har äldre yt-/tätskikt.

Utrymmet är äldre och har passerat tiden för sin tekniska livslängd.

Utrymmet är i stort behov av renovering och kan inte användas i nuvarande skick.

Kontakta en behörig våtrumsentreprenör för en renovering. I samband med renoveringen bör omkringliggande konstruktioner kontrolleras för att upptäcka eventuella följdskador.

Vid renoveringen rekommenderas att följa dagens branschregler.

Rör genomföringar som går i golv bör dras om och samtliga golvbrunnar bytas.

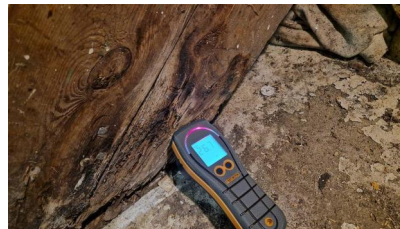
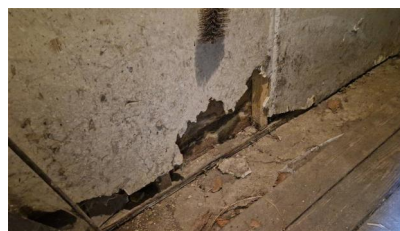
Trädetaljer i kontakt med betonggolvet och källarvägg.

Trädetaljer (trösklar, innervägg mm) kan via kapillärkraft bli fuktiga vilket kan leda till fuktskador. Vid misstanke om detta bör dessa delar bytas ut.

Samtliga trädetaljer i källaren mot betongen är fuktpåverkade.

En fuktkvot på 27% uppmättes i källartrappa.

Risk för mikrobiell påväxt föreligger om fuktkvoten överstiger 17%.

Dessa skador beror på naturlig fuktpåverkan från mark.

Jag rekommenderar att samtliga trädetaljer byts ut/ersätts med lämpliga material. Innervägg mot pannrummet är fuktskadad.

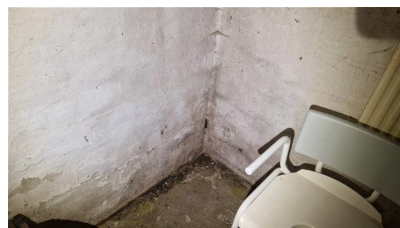
Puts och färgsläpp förekommer på inner- och ytterväggar av betong.

Ingen invändig renovering har skett efter dräneringen.

Sprickor finns i äldre betongplatta enligt förväntan.

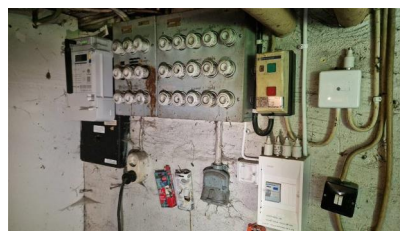
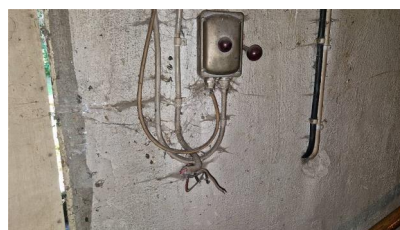
3-fasuttag i metall finns.

Denna typ av uttag tillverkas inte längre då de anses medföra en stor risk för personskada.

Jordfelsbrytare finns ej. Jordfelsbrytaren betjänar enligt uppgift endast dräneringspumpen.

Lösa eltrådar hänger nedanför källartrappa. Detta sitter också ett eluttag i dörren mot utsidan med fel IP-klassning. Vid besiktningen fanns ingen ström i detta uttag.

Kontakta en elektriker för kontroll och åtgärd.

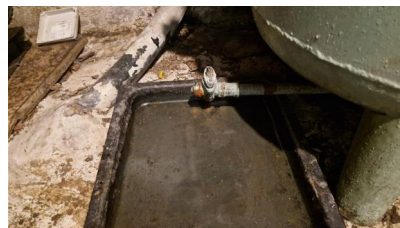
Läckage finns på koppling till hydrofor under trappa. Rekommenderas kontakt med rörmokare för kontroll och åtgärd.

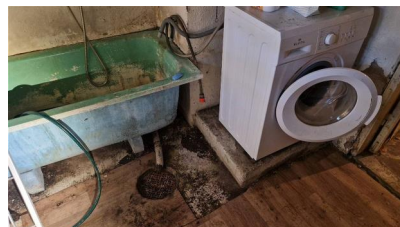
Gjutjärnsbrunnen är rostangripen.

Det finns risk att golvbrunnen rostar sönder med fuktskador som följd.

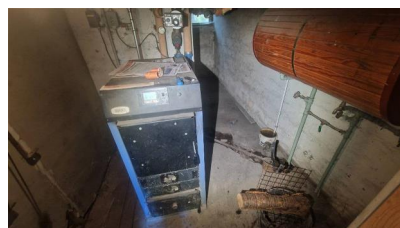
Golvbrunn finns inte i utrymmet.

I denna typ av utrymme bör en golvbrunn finnas. Avsaknaden utgör en ökad risk för fuktskador i omkringliggande konstruktioner.

Kondensvatten leds ner i hink.
