Växjö Spjutet 15

Skogslyckevägen 44

| Uppdragsnummer | G34184 |
| Besiktningsdatum | 2025-06-26 |

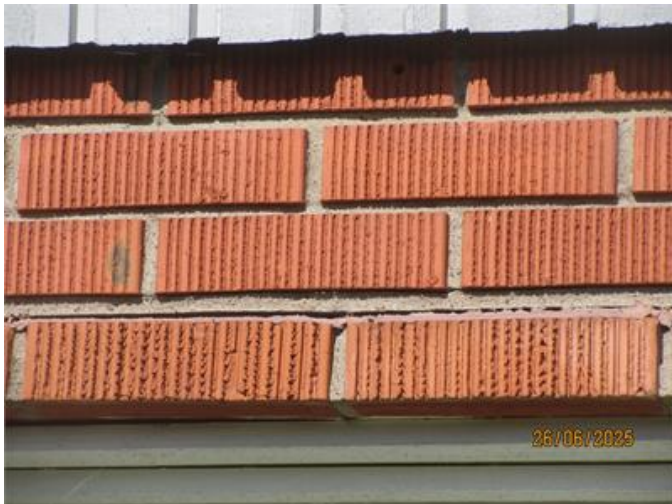
| Besiktningsresultat | | | | | |
|---|---|---|---|---|---|
| | | X | | | Sprickor förekommer i tegelfasaden. |

Sprickor förekommer i tegelfasaden.

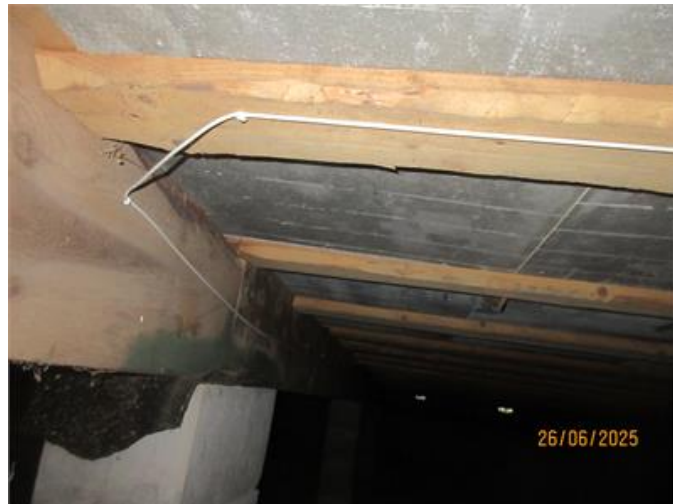
| Besiktningsresultat | | | | | |
|---|---|---|---|---|---|
| | | X | | | Blindbotten av eternitskivor, notera att dessa kan innehålla asbest |

Blindbotten av eternitskivor, notera att dessa kan innehålla asbest

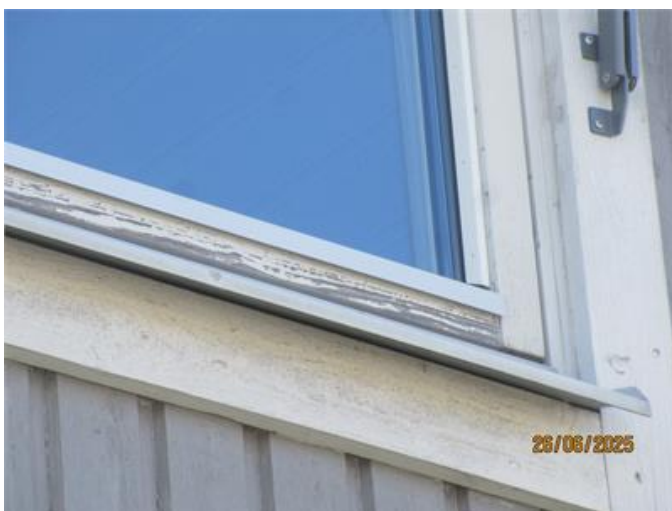
| Besiktningsresultat | | | | | |
|---|---|---|---|---|---|
| | | X | | | Några fönster har underhållsbehov. |

Fönster i underhållsbehov.

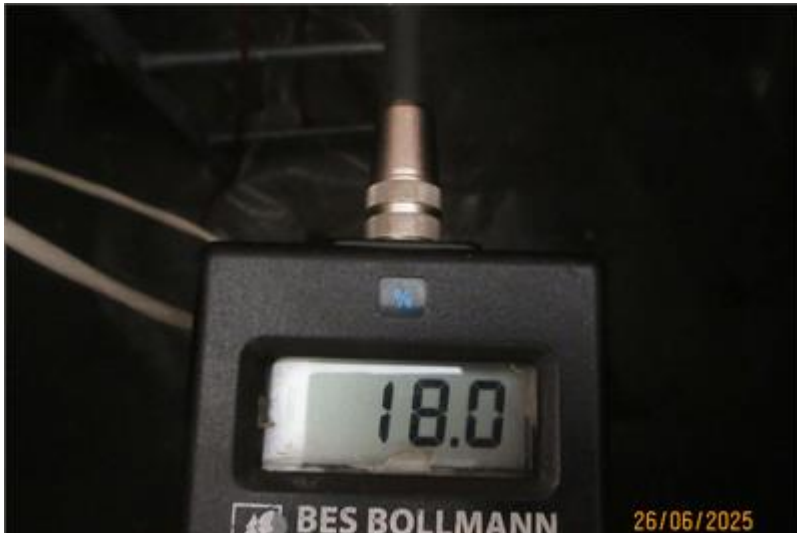
| Besiktningsresultat | | | | | |
|---|---|---|---|---|---|
| Krupgrund | | X | | | Förhöjd fuktighet förekommer i blindbottens undersida, se kommentar/risikanalyt samt bilaga för kontroll av konstruktion. |

Det kritiska gränsvärdet för mikrobiell tillväxt brukar anges till ca 15-17% fuktkvot (FK). Fuktkvotsvärden på 17-18% uppmättes i golvbjälklag över krypgrund.

Notera att stickprovsmässig undersökning är utförd samt att mätvärden normalt sett kan variera över årstiderna. För att säkert fastställa konstruktionens kondition och fuktstatus måste en mer omfattande undersökning utföras.
