**Fastighetsuppgifter**

Färgelanda Prästgård

1:389

Slåttervägen 6

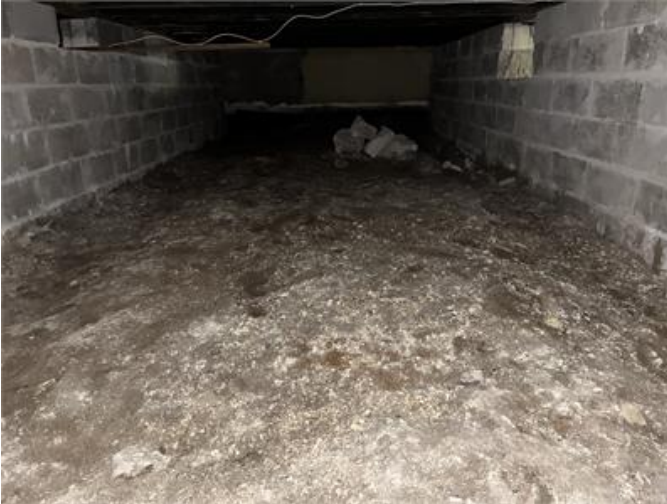
| Besiktningsresultat | | | | | |
|---|---|---|---|---|---|
| Krypgrund | | | X | | Krypgrunder är generellt ansett som riskkonstruktion för fuktskador. Avvikande unken/mikrobiell lukt upplevdes och fuktvärden över gränsvärden uppmättes. Se vidare bilaga "Kontroll av valda konstruktioner". Se kommentar/riskanalys |

Krypgrunder är generellt ansett som en riskkonstruktion för fuktskador. På grund av förhöjd fuktstatus, dels orsakad av fuktvandring från marken och dels orsakad av uteluft som släpps in i grunden (främst under den varma tiden av året), kan fuktskador/mikrobiell tillväxt med negativ inverkan på såväl byggnaden som inomhusmiljön uppstå i utrymmet och angränsande konstruktioner.

Krypgrund, översiktsbild. Marken är allmänt fuktig, mikrobiell påväxt finns på marken och på blindbotten.

Det rekommenderas att denna besiktning kompletteras med en fördjupad undersökning med viss friläggning för att utreda orsaken till samt omfattningen av de fuktrelaterade skadorna/bristerna. En sådan utredning resulterar oftast i ett åtgärdsförslag, vanligt är att installation av krypgrundsavfuktare (adsorptionsavfuktare) rekommenderas i kombination med eventuella andra åtgärder.

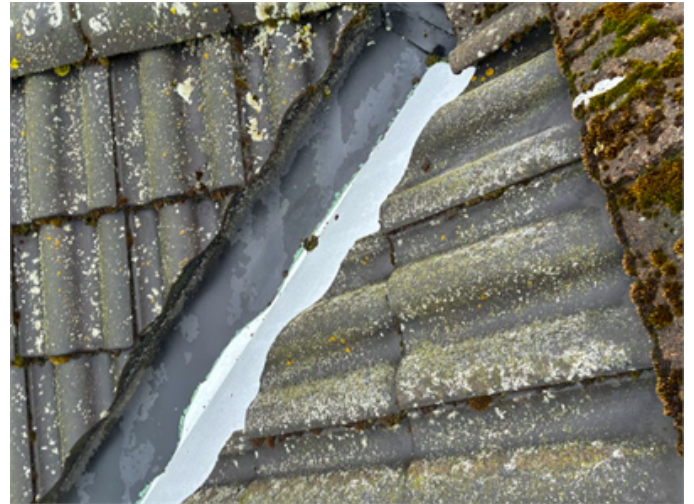
| Besiktningsresultat | | | | | |
|---|---|---|---|---|---|
| Tak betongpannor | | X | | | Del av tak har uppnått sin tekniska livslängd, Underlagspappen är torr, sprickor kan förekomma. Pannor på entrésida börjar tappa sin yta. Hål finns i panna vid ventilation till badrum, trasig nockpanna finns vid skorsten. Rännalsplåtar/plåtarbeten tappar sin färg. Mosspåväxt förekommer på taket. Se kommentar/riskanalys. |

När takbeklädnaden är äldre och påvisar åldersrelaterade brister har den nedsatt motstånd mot vatteninträngning, med risk för fuktrelaterade skador i underliggande konstruktioner. Taket har kommande behov av omläggning.

Tak betongpannor: översiktsbild.

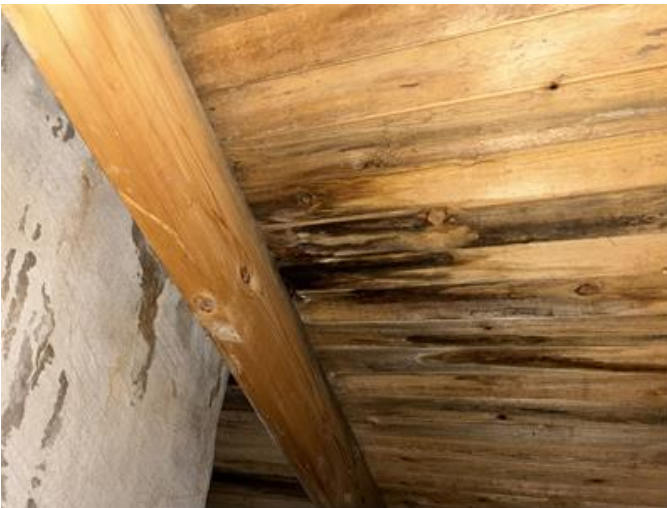
| Besiktningsresultat | | | | | |
|---|---|---|---|---|---|
| Nockvind | | X | | | Mindre missfärgningar finns på underlagstak runt skorsten, torrt vid besiktningstillfället. Tillträdeshål finns till nockvind på tillbyggd del men ingen landgång, utrymmet kontrollerat från utsprungsvind. |

Nockvind: Missfärgningar finns på underlagstaket i anslutning till murstock, torrt vid besiktningstillfället.

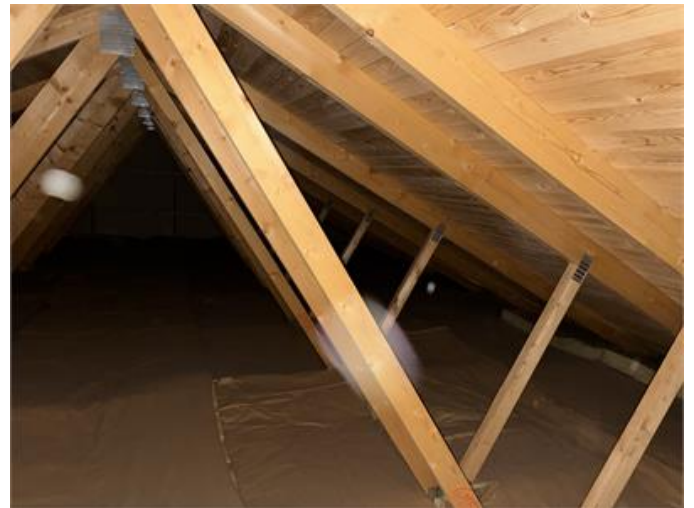
Nockvind tillbyggnad: översiktsbild.

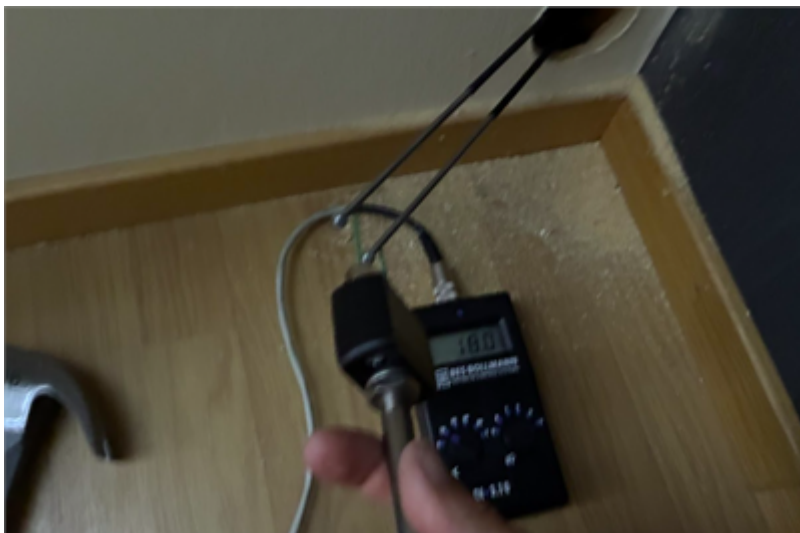
| Besiktningsresultat | | | | | |
|---|---|---|---|---|---|
| Allmänt | | | x | | Befintliga uppreglade golv- och väggkonstruktioner mot betongplatta och grundmurar är generellt ansett som riskkonstruktioner för fuktskador. Vid kontroll av konstruktionen upplevdes avvikande mikrobiell lukt och fuktvärden över gränsvärden uppmättes. Se vidare bilaga "Kontroll av valda konstruktioner". Se kommentar/riskanalys. |

Kontroll av konstruktionen gjordes via stickprovsmässig håltagning i Gillestuga (vägg) samt i Allrum (golv). Avvikande mikrobiell lukt upplevdes i konstruktionen i gillestuga och fuktvärden över gränsvärdet för mikrobiell tillväxt uppmättes.

Fuktkvoten uppmättes till 18-19% i väggregel i gillestuga, 19-20% i golv i allrum.

Risk för mikrobiell tillväxt föreligger vid en fuktkvot på 17%.

Risk för rötskador föreligger vid 28%.

För att utreda orsaken och omfattningen av de noterade bristerna rekommenderas att en fördjupad undersökning utförs, vilket ofta resulterar i ett åtgärdsförslag.

Vidare rekommenderas att ersätta de uppreglade träkonstruktionerna med fuktsäker lösning (tex klinkers eller målade betongytor). Organiskt material eller täta ytskikt bör inte finnas i utrymmet.

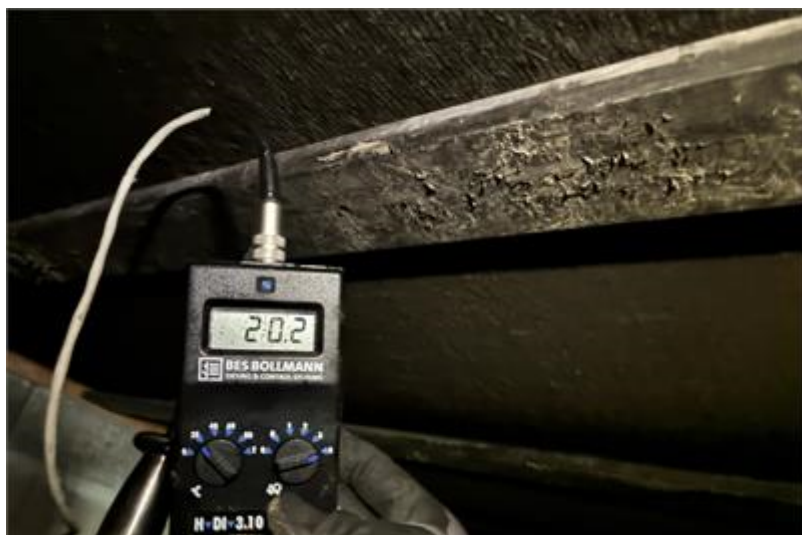
| Konstruktionsuppbyggnad | Uteluftsventilerad krypgrund med mineralulls isolerat träbjälklag ovan murade grundmurar av betongsten. Marken är täckt med jord/lera. Andra halvan av grunden är inte tillgänglig då lucka för tillträde ej finns. |

Avvikande unken/mikrobiell lukt upplevdes vid tillträde till utrymmet.  
Marken upplevs allmänt fuktig.  
Missfärgningar noterades på blindbottensskivorna/brädor.  
Lucka finns ej att stänga till utrymmet.  
Kontroll av konstruktionen utfördes genom stickprovsmässig fuktmätning i syll, bärlinor och golvreglar.  
Fuktvärden över gränsvärde för mikrobiell tillväxt uppmättes.  
Fuktkvoten uppmättes till 20-21%.  
Risk för mikrobiell tillväxt föreligger vid en fuktkvot på 17%.  
Risk för rötskador föreligger vid en fuktkvot på 28%.

Krypgrunder är generellt ansett som en riskkonstruktion för fuktskador. På grund av förhöjd fuktstatus, dels orsakad av fuktvandring från marken och dels orsakad av uteluft som släpps in i grunden (främst under den varma tiden av året), kan fuktskador/mikrobiell tillväxt med negativ inverkan på såväl byggnaden som inomhusmiljön uppstå i utrymmet och angränsande konstruktioner.  
Det rekommenderas att denna besiktning kompletteras med en fördjupad undersökning med viss friläggning för att utreda orsaken till samt omfattningen av de fuktrelaterade skadorna/bristerna. En sådan utredning resulterar oftast i ett åtgärdsförslag, vanligt är att installation av krypgrundsavfuktare (adsorptionsavfuktare) rekommenderas i kombination med eventuella andra åtgärder.

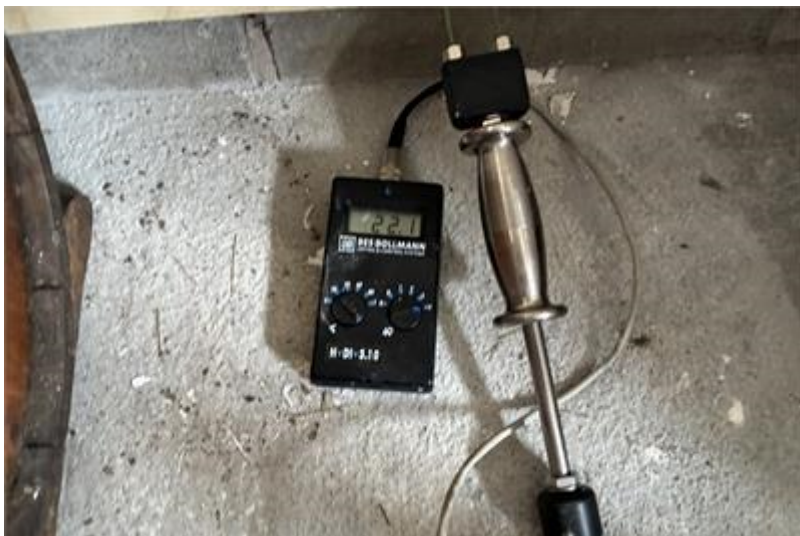
| Besiktningsresultat | | | | | |
|---|---|---|---|---|---|
| Allmänt | | | x | | Befintlig grundkonstruktion med platta på mark från byggperioden är generellt ansett som riskkonstruktion för fuktskador. Vid kontroll av konstruktionen uppmättes fuktvärden över gränsvärde. Se vidare bilaga "Kontroll av valda konstruktioner". Se kommentar/riskanalys. |

Kontroll av konstruktionen gjordes via stickprovsmässig fuktkvotsmätning i ytterväggsyll samt i på väggen monterad träfiberskiva.

Fuktvärden över gränsvärdet för mikrobiell tillväxt uppmättes.

Fuktkvoten uppmättes till 22-23%.

Risk för mikrobiell tillväxt föreligger vid en fuktkvot på 17%.

Risk för rötskador föreligger vid en fuktkvot på 28%.

För att utreda orsaken och omfattningen av de noterade bristerna rekommenderas att en fördjupad undersökning utförs, vilket ofta resulterar i ett åtgärdsförslag.
