# Besiktningsprotokoll

Anticimex Försäkringsbesiktning i samarbete med Fastighetsbyrån

| Fastighetsadress:<br>Huluvägen 2 | |

| Besiktningsdatum:<br>2025-07-11 | Protokollnummer:<br>69111719 |

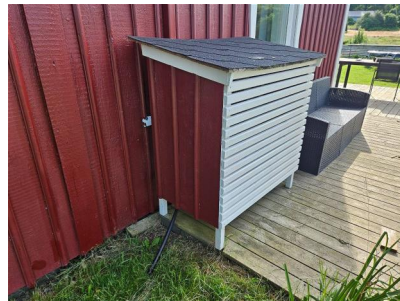
Kondensvatten från luftvärmepumpens utedel leds inte bort från husgrunden.

Detta medför ökad risk för att vatten tränger in i anslutande konstruktioner, vilket i sin tur kan leda till fuktrelaterade skador. Observera att besiktning av byggnadens värmesystem eller värmepumpen inte har ingått i uppdraget.

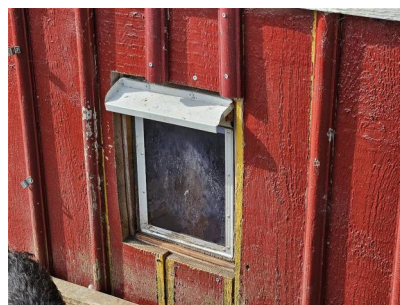
- Vissa delar av fasaden är i behov av målning underhåll.
- Altanen är till viss del vidbyggd mot fasaden.
- Det är otätheter runt hundluckan.
- Vissa brädor och foder är i sämre skick och bör byttas ut.

Detta medför en ökad risk för fuktrelaterade skador på grund av sämre vattenavvisande förmåga, vilket till viss del redan skett med vissa brädor och foder.

För att minska risken för följdskador bör otätheterna tätas samt att skadade brädor byts ut vilket förslagsvis görs i samband med målning/underhåll.

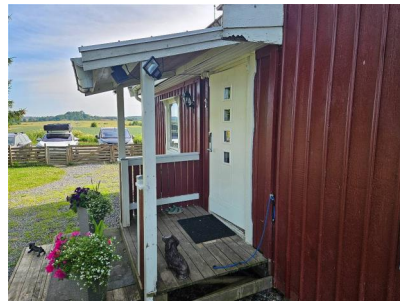
Farstuns trällbjälklag är skadat och behöver renoveras.

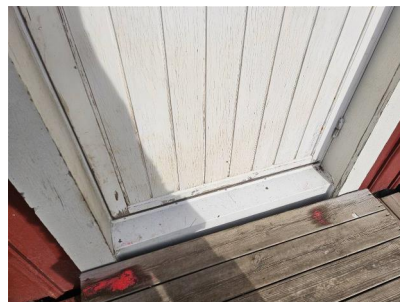
Altandörren på baksidan är i behov av målning underhåll.

Dörrar där målningsbehov finns riskerar att få fukt- och rötskador på grund av sämre vattenavvisande förmåga.

För att öka livslängden på dörr rekommenderas målning och underhåll.

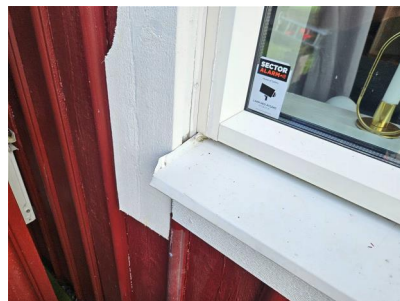
Det förekommer otätheter vid foder och fönsterbleck på vissa fönster. Vidare noterades att vissa träfönster är i behov av målning/underhåll.

Vid otäta foder och fönsterbleck finns risk att vatten rinner in i väggen vilket i sin tur kan leda till fuktskador i väggkonstruktionen. Fönster i behov av målning/underhåll riskerar med tiden att drabbas av fukt/rötskador på grund av sämre vattenavvisande förmåga.

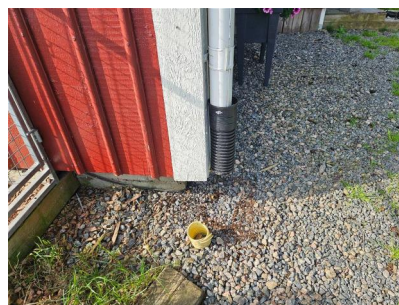
Husets stuprör avslutas intill grunden då dagvattenledningarna som består av dräneringsrör som enligt uppgift drabbats av stopp. Vidare noterades att lövsilar saknas vid de stuprören som fortfarande är anslutna till samt att vissa hängrännor saknas stuprör.

Bristerna medför en stor fuktbelastning för husets grundläggning och intilliggande fasad vilket kan resultera i fuktrelaterade skador.

För att minska risken för skador bör man se över dagvattenledningar och leda undan regnvatten från grunden.

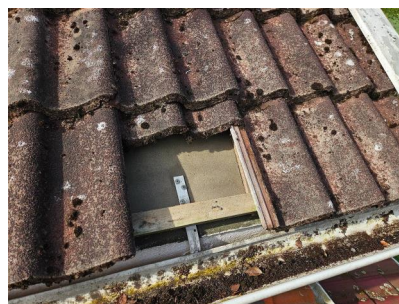
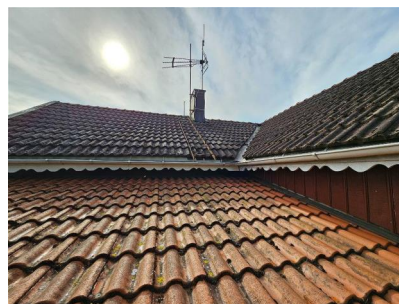
- Takpannorna är äldre/slitna och bedöms vara äldre än underlagspappen vid sadeltaket.
- Det finns ingen nocktätning eller fotplåtar.
- Yttre pannrader och vissa nockpannor är inte förankrade.
- Vissa vindskivebeslag täcker inte hela vindskivan.
- Vindskivor är i behov av målning underhåll var vid vissa vindskivor är i sämre skick och bör bytas ut.
- Plåtarbeten vid takgenomföringar har sämre passform
- Skorstenen saknas väderskydd samt att dess plåtarbete är rostangripet.
- Flera takpannor är skadade och bör bytas ut eller läggas till rätta.
- Pulpettaket ovan framsidans tillbyggnadsdel och farstun är äldre än vad som rekommenderas.
- Det förekommer viss påväxt av mossor.

Bristerna medför en ökad risk för att yttertaket inte håller tätt, vilket kan leda till fuktrelaterade skador i underliggande konstruktioner.

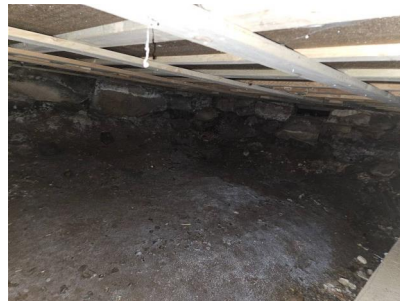
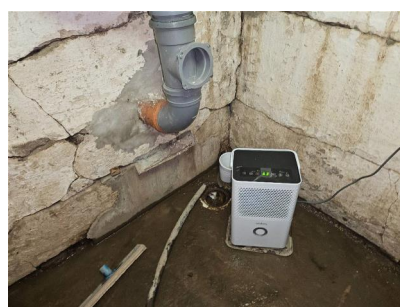
Husets torpargrund har inte kunnat besiktigas då lucka saknas. Krypgrunden under framsidans tillbyggnadsdel har endast kunnat besiktigas genom fotografering genom ventil i grundmuren där det gick att se att markytan är fuktig och saknar ångspärr.

Vid kontroll av källardelen som nås genomlucka i golvet i förrådet innan för badrummet noterades att det finns vattenansamlingar på golvet i kombination mer att det finns fuktgenomslag genomgrundmurarna. Vid fuktmätning i undersidan av golvbjälklaget uppgavs fuktkvoten till 19,6%, vilket är över gränsvärdet (17%) för mikrobiell tillväxt.

En vidare byggnadsteknisk undersökning rekommenderas för att kontrollera husets grundläggning i sin helhet för bedömning av lämplig åtgärd. För att detta ska vara möjligt behöver grundläggningarna göras åtkomliga för att kunna kontroll orsak och omfattning av de observationer som gick att se.

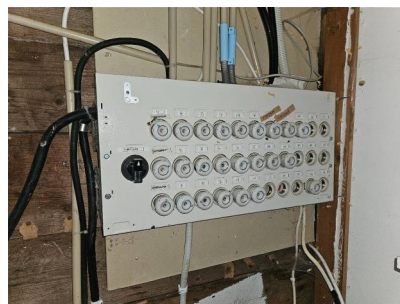
- Delar av husets elanläggning är inte färdigställt.
- Det finns en blandning mellan jordade och ojordade eluttag i köket.
- Kompletta gruppförteckning saknas över båda elcentralerna.
- Det är oklart om den äldre elcentralen omfattas av jordfelsbrytare samt att flera propphuvar saknas.

Vidare noterades att husets ventilation bedöms som undermålig då övervakningen inte har några friskluftventiler i kombination med att tidigare köksfläkt ersatts av en kolfilterfläkt.

Detta kan medföra en ökad fuktbelastning husets vindsutrymmen och eventuella konvektionsskador.

Kontakta en behörig elektriker för kontroll och lämplig åtgärd.

Kontakta en ventilationsentreprenör för att kontrollera och säkerställa husets ventilation.

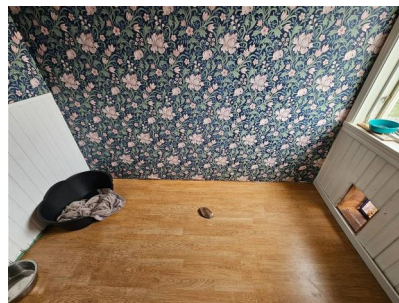
I utrymmet som främst brukas av fastighetsägarens hundar noterades av avvikande lukt av hund/pälsdjur.

Den noterades lukten medför att andra dofter eller avvikande lukten kanske inte kunnat upptäckas.

I första hand rekommenderas att utrymmet ytskikt och golv saneras och rengörs noggrant. Skulle lukten efter detta mot förmodan eller andra eventuella lukter kvarstå rekommenderas en vidare byggnadsteknisk undersökning för att ta reda på lukten orsak och omfattning.

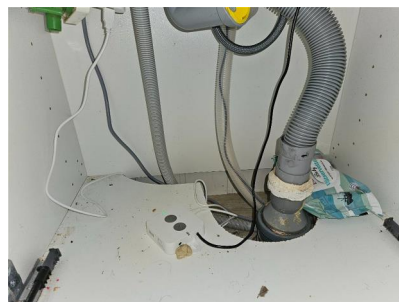
Det finns inget fuktskydd i diskbänksskåpet eller under kyl/frys. Vidare noterades att diskmaskinens tömningslag behöver förankras.

Utan fuktskydd är det svårt att upptäcka läckage från rörledningar.

För att upptäcka eventuella läckage, installera ett fuktskydd.

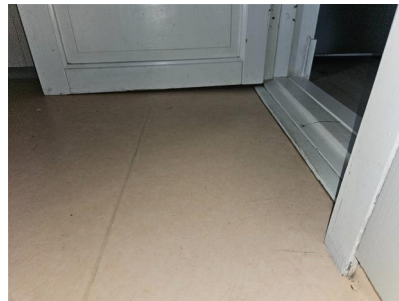
Badrummets är av äldre standard där duschzonen som angränsas med tröskel lokalt har renoverats med nya yt/tätskikt. Vidare notera följande:

- Det finns rörgenomföring i duschväggen för baksidans väggvattenutkastare.
- Golvfallet är bristfälligt.
- Det finns rörgenomföringar i golvet vid plastmattan.
- Golvbrunnen är inte utbytt i samband med renoveringen är inte korrekt monterad.
- Skarvar i plastmattan har börjat brister i skarvar och det finns inget uppvik vid tröskeln.

Bristerna och utförande innebär en ökad risk för att utrymmet yt/tätskikt och golvbrunnsanslutning inte håller tätt, vilket kan leda till fuktrelaterade skador.

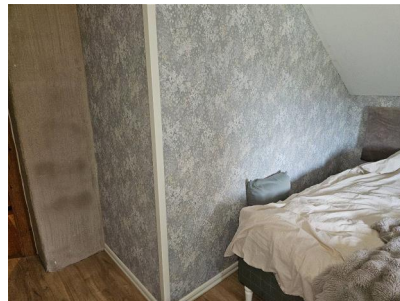
Husets ackumulatortankar placerats bakom vägg intill murstocken och har inte kunnat besiktigas.

Placeringen anses som olämplig då eventuella läckage kan vara svåra att upptäcka och då leda till vattenskador.

Installationer rekommenderas göras åtkomligt via passande lucka för kontroll och bedömning av eventuellt lämplig åtgärd för att minska risken för skador.
