# Besiktningsprotokoll

Anticimex Försäkringsbesiktning i samarbete med Fastighetsbyrån

| Fastighetsadress:<br>Skuggan 100 | |

| Besiktningsdatum:<br>2025-07-07 | Protokollnummer:<br>69101188 |

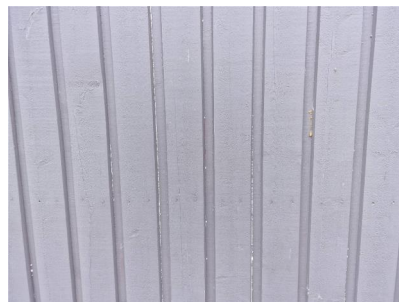
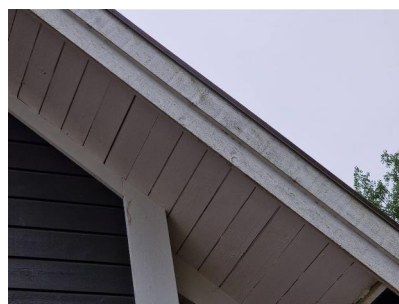
#### Utvändigt / Fasad

Mindre färgsläpp, fasadpanel torkat isär.  
Missfärgningar på vindskivor förekommer.  
Underhåll rekommenderas.

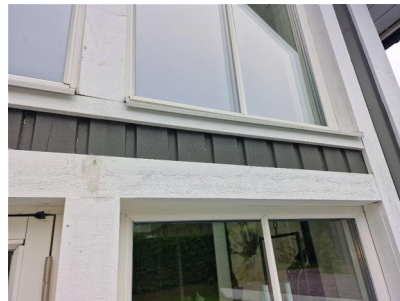
### Utvändigt / Fönster

Överbleck saknas ovan fönster lokalt.

Avsaknad av bleck ovanför fönster medför en ökad risk för att vatten kan rinna in och orsaka fuktrelaterade skador i omkringliggande konstruktioner.

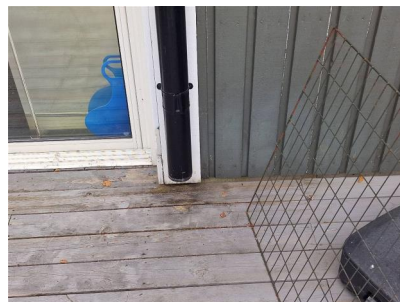
### Utvändigt / Hängrännor / Stuprör

Stuprör avslutas nära husliv/trädeck

Stuprör som avslutas intill husliv (ovan mark) kan medföra en ökad fuktbelastning på grundmur/sockel/trädeck med fuktrelaterade skador som följd.

Utvändigt så rekommenderas det att åtgärda stuprören vid altan och garaget.

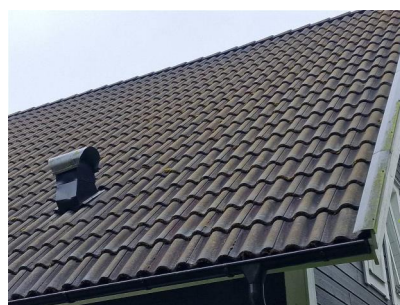
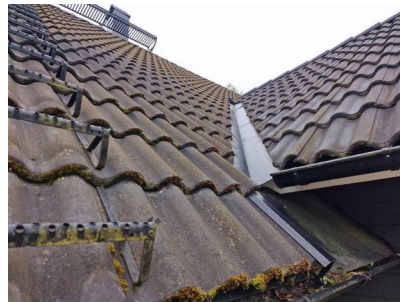
### Utvändigt / Tak

Mosspåväxt förekommer på takpannor.

Mossa som växer på taket kan leda till att taktäckningen har ett minskat motstånd mot vatteninträngning. Detta i sin tur kan leda till fuktskador på träläkt och takkonstruktionen vilket kan resultera i mikrobiella skador (angrepp av mikroorganismer).

För att öka livslängden på taket rekommenderas att mossan tas bort från takpannorna.

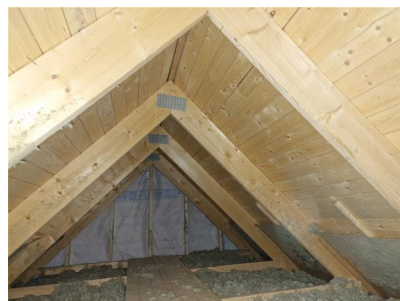
### Utvändigt / Vind

Vid kontroll av vinden uppmättes fuktvärden under kritisk fuktnivå för mikrobiell tillväxt och en normal lukt upplevdes. Fuktkvoten i underlagstak/takbjälkar uppmättes till 8 %.

Det finns risk för mikrobiell tillväxt om den relativa fuktigheten (RF) i den omgivande luften är över 75 %. I furuvirke motsvarar det en fuktkvot (FK) på 17 %

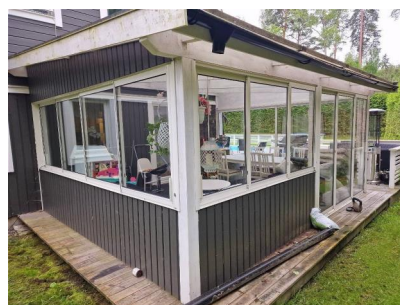
### Utvändigt / Altan

Stuprör saknas.

Eftersom stuprör saknas utsätts fasaden och grunden för ökad fuktbelastning, vilket i sin tur kan leda till fuktskador i bakomliggande konstruktioner.

Montera stuprör.

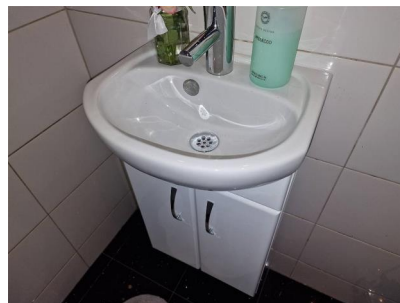
### Entréplan / Dusch/Toalett

Handfatet löst.

Det finns risk för fuktskador eftersom handfatet är löst. Rörledningar och kopplingar kan släppa och orsaka rörbrott med vattenskador som följd.

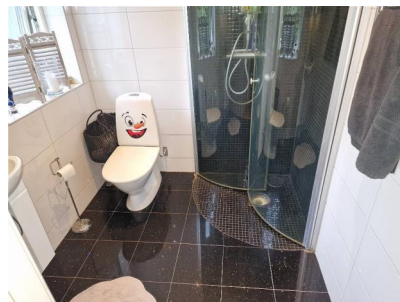
Normala fuktvärden indikerades mot klinker/kakel.

En viss fukt tränger alltid in bakom kakel/klinker via fogarna, detta är helt normalt och innebär inte att tätskiktet/ våtrumsisoleringen under kaklet/klinkern är bristfälligt eller ur funktion.

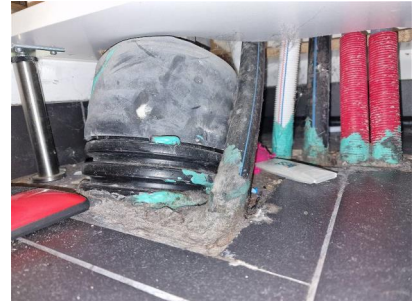
### Entréplan / Tvättstuga och pannrum

Rör genomföring som bryter tätskiktet i golv.

Rör genomföringar i golvet medför en ökad risk för att vatten tränger ner i omkringliggande konstruktioner och orsakar fuktskador.

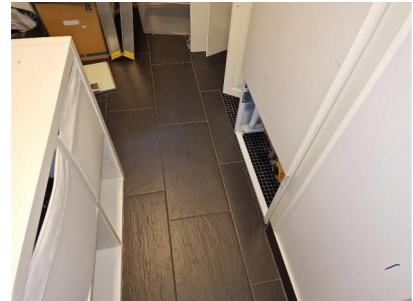
Normala fuktvärden indikerades mot klinker/kakel.

En viss fukt tränger alltid in bakom kakel/klinker via fogarna, detta är helt normalt och innebär inte att tätskiktet/ våtrumsisoleringen under kaklet/klinkern är bristfälligt eller ur funktion.

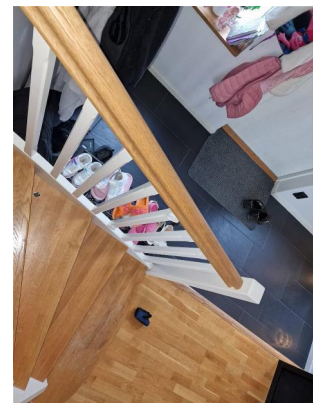
### Övre plan / Trappa

Handledaren lös

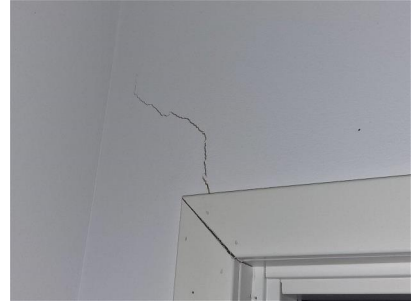
### Övre plan / Hall

Spricka i vägg ovan dörren.

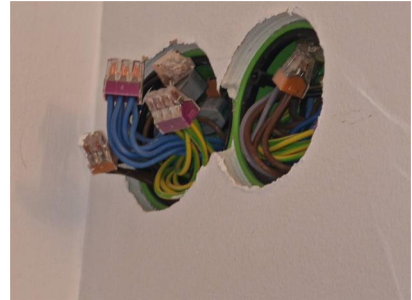
### Övre plan / Förråd

Skyddslock saknas på kopplingsdosa.

Montera skyddslock.

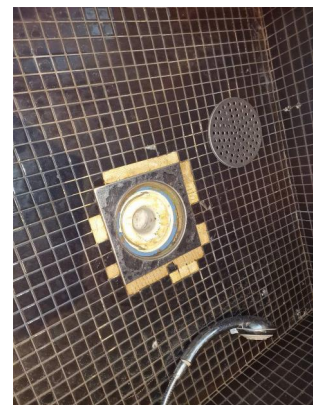
### Övre plan / Badrum / dusch / Wc

Gällande våtutrymmet på övre plan med brister/löst ytskikt (mosaik) så är det viktigt att en fackman kontrollerar och åtgärdar detta.

Mosaik ytskikt i duschen vid våtutrymmet på övreplan bristfälligt och ska åtgärdas av fackman inom kort.

Mosaik ytskiktet löst i duschdelen.  
Risk för skador på omkringliggande konstruktioner.  
Kontakta fackman för kontroll och åtgärder.

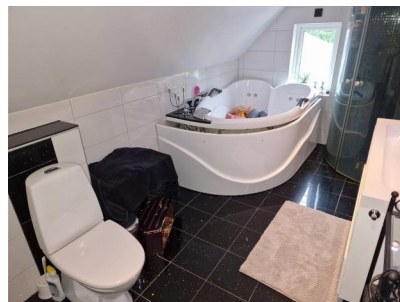
Normala fuktvärden indikerades mot klinker/kakel.

En viss fukt tränger alltid in bakom kakel/klinker via fogarna, detta är helt normalt och innebär inte att tätskiktet/ våtrumsisoleringen under kaklet/klinkern är bristfälligt eller ur funktion.

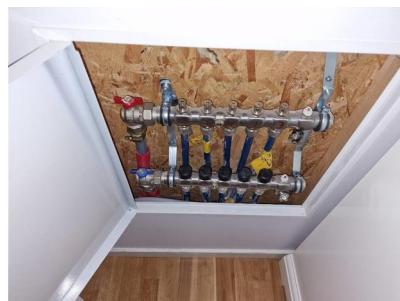
### Övre plan / Sovrum 1

Rörslits saknar vattentät botten.

En rörslits ska ha en vattentät botten.  
Det kan leda till fuktskador i omkringliggande konstruktioner vid ett läckage.  
Läckagelarm rekommenderas.

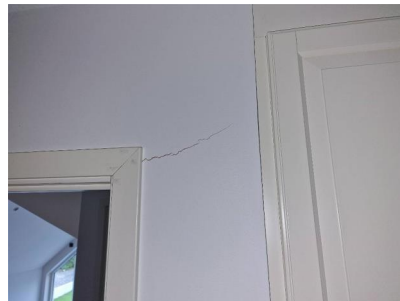
### Övre plan / Sovrum 3

Spricka i vägg ovan dörren.

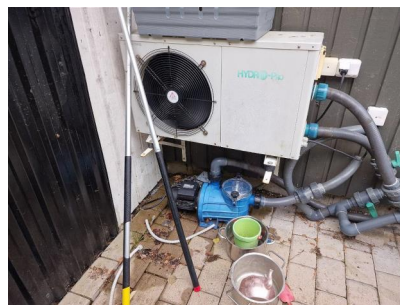
#### Utvändigt / Markförhållanden

Kondensvatten från luftvärmepumpens utedel leds inte bort från husgrunden.

Detta medför ökad risk för att vatten tränger in i anslutande konstruktioner, vilket i sin tur kan leda till fuktrelaterade skador. Observera att besiktning av byggnadens värmesystem eller värmepumpen inte har ingått i uppdraget.

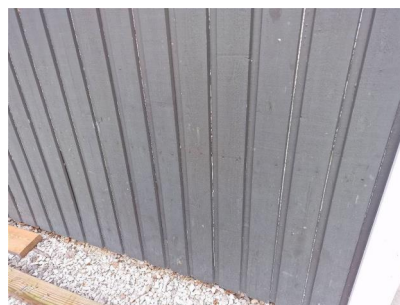
#### Utvändigt / Fasad

Färgsläpp, fasadpanel torkat isär.

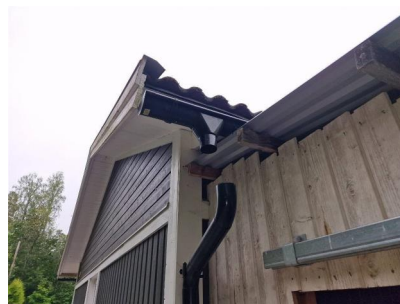
### Utvändigt / Hängrännor / Stuprör

Stuprör är inte korrekt anslutet.

Stuprör som är bristfälligt anslutet till kan medföra en ökad fuktbelastning på grundmur/sockel som i sin tur kan leda till fuktrelaterade skador.

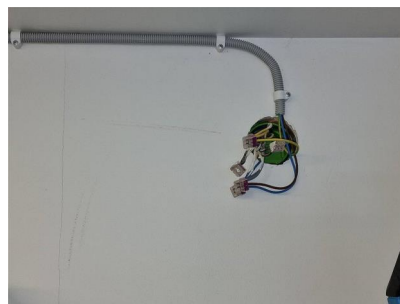
### Garage invändigt / Garage

Skyddslock saknas på kopplingsdosa.

Montera skyddslock.
