# Besiktningsprotokoll

Anticimex Försäkringsbesiktning i samarbete med Fastighetsbyrån

| Fastighetsadress:<br>Botolfsbo 288 | |

| Besiktningsdatum:<br>2025-07-14 | Protokollnummer:<br>69076353 |

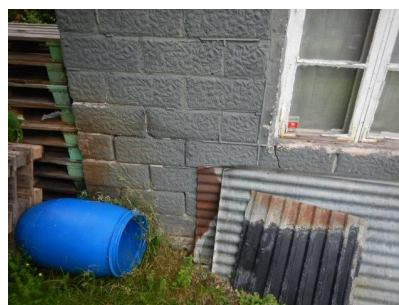
Sprickor och fogsläpp finns i sockel.

Dessa bedöms inte ha lett till bakomliggande skador.

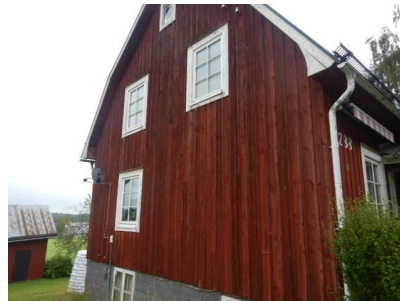
Vanligt underhållsbehov med torrsprickor och färgsläpp samt enstaka panelbrädor som har mindre rötskador.

Fasadbeklädnad och träkonstruktioner där målningsbehov finns riskerar att få fukt- och rötskador på grund av sämre vattenavvisande förmåga. För att öka livslängden på fasadbeklädnaden rekommenderas målning och underhåll. I samband med ommålning rekommenderas att de rötskadade panelbrädorna byts ut.

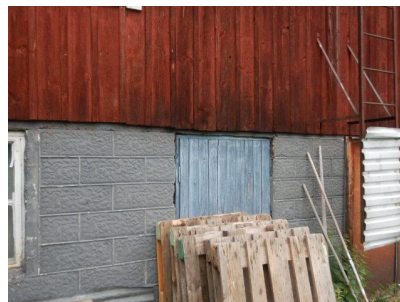
Dörr är i behov av målning/underhåll (ev. byte)

Dörrar där målningsbehov finns riskerar att få fukt- och rötskador på grund av sämre vattenavvisande förmåga.

För att öka livslängden på dörr rekommenderas målning och underhåll.

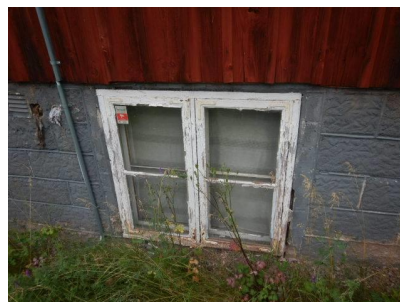
Fönster har färgsläpp och torrsprickor.

Fönsterbågar och fönsterkarmar där målningsbehov finns riskerar att få fukt- och rötskador på grund av sämre vattenavvisande förmåga.

För att öka livslängden på fönster rekommenderas målning och underhåll.

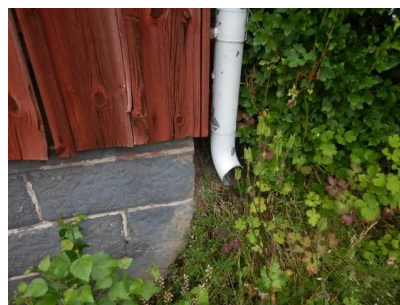
Stuprör avslutas nära husliv.

Stuprör som avslutas intill husliv (ovan mark) kan medföra en ökad fuktbelastning på grundmur/sockel med fuktrelaterade skador som följd.

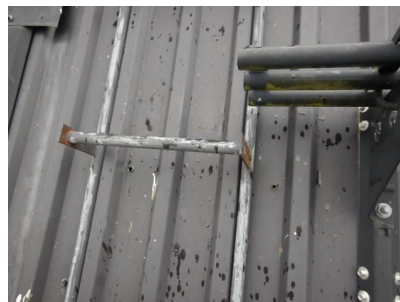
Hål i plåttaket noterades i anslutning till takstegen där tidigare glidskydd har varit monterat.

Brister i taktäckningen kan leda till att regn- eller smältvatten tränger ner i underliggande takkonstruktion och orsakar fuktskador.

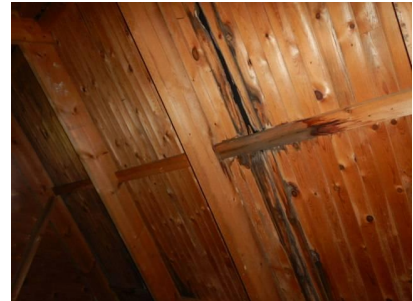
Underlagstaket har äldre fuktfläckar.

Noterade fuktfläckar uppstod innan takomläggningen.

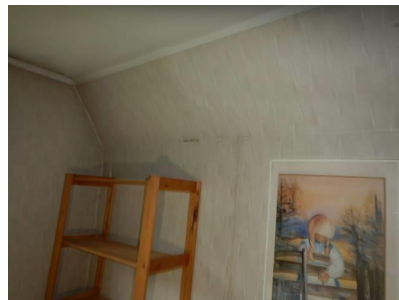
Allmänt på övre plan noteras missfärgning i tak/väggvinklar efter tidigare takläckage som uppstått innan takomläggningen

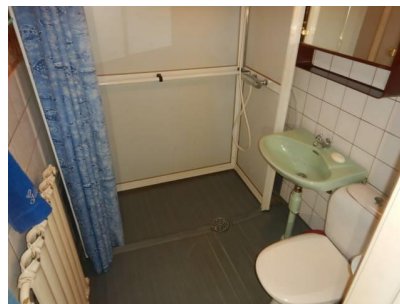
Husets badrum är äldre och passerat tiden för sin tekniska livslängd. Renovering av utrymmet rekommenderas. Vid framtida renovering är det viktigt att den utförs enl. gällande branschregler för våtutrymmen.

Utrymmet är i behov av renovering.

Utrymmet är äldre och har passerat tiden för sin tekniska livslängd.

Renovering av utrymmet rekommenderas. Kontakta en behörig våtrumsentreprenör för en renovering. I samband med renoveringen bör omkringliggande konstruktioner kontrolleras för att upptäcka eventuella följskador.

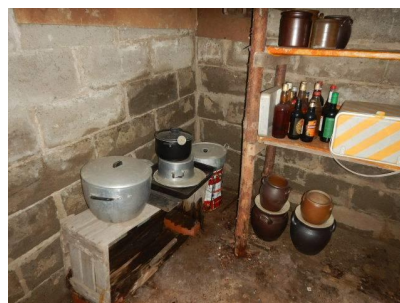
Huset är byggt med en källare som är tänkt att nyttjas som källare. I källaren noterades fuktgenomslag som tyder på att det utvändiga fuktskyddet har nedsatt funktion. Det kommer alltid finnas naturlig fukt under huset och även till viss del upp i väggarna även om en omdränering skulle utföras. Man bör av denna anledning undvika täta skikt och organiskt material mot golv och väggar i källaren.

Puts- och färgsläpp finns på källarväggar.

Puts- och färg som släppt från underlaget invändigt på källarytterväggarna är ett tecken på att källarens utvändiga fuktskydd inte längre fungerar tillfredsställande.

För att åtgärda detta måste källarens utvändiga fuktskydd förbättras. Läs Anticimex faktablad om källare för tips och råd.

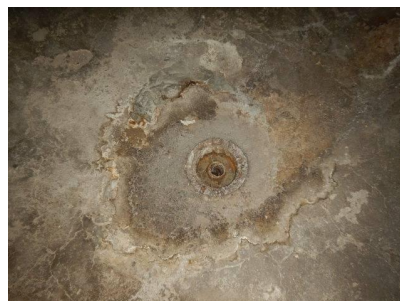
Allmänt i källaren finns äldre gjutjärnsbrunnar som är rostangripna. Byt ut golvbrunnar vid en eventuell renovering.

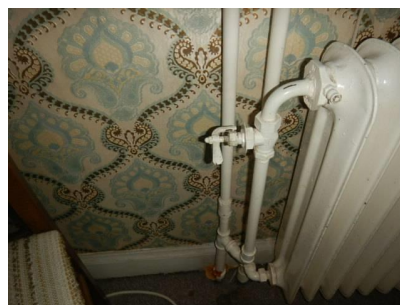
Allmänt i huset finns äldre radiatorventiler som har en förmåga att börja läcka. Risk att vatten, på grund av smygläckage från ventil inte upptäcks. Det kan då tränga in i omkringliggande konstruktioner och orsaka fuktskador.
