# Besiktningsprotokoll

Anticimex Försäkringsbesiktning i samarbete med Fastighetsbyrån

| Fastighetsadress:<br>Åsgatan 5 | |

| Besiktningsdatum:<br>2025-07-07 | Protokollnummer:<br>69110169 |

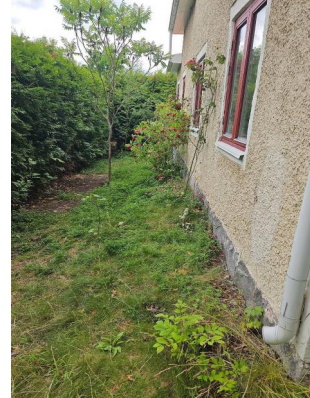
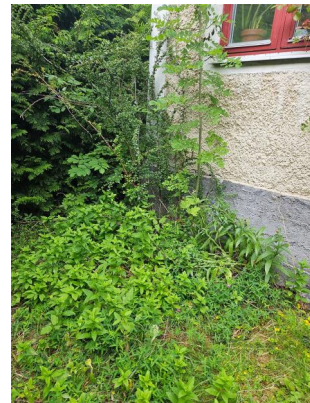
Växter finns lokalt i anslutning till byggnaden.

När det finns rabatter och växter nära byggnaden finns risk att fukt stannar kvar i väggarna. Detta kan i sin tur orsaka invändiga fuktskador. Växternas rötter kan också skada grundmuren och sätta dräneringsledningen ur funktion.

Området närmast huset rekommenderas att vara fritt från växtlighet.

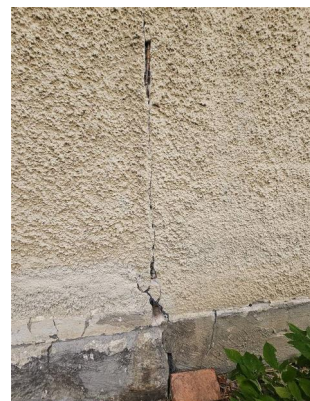
Större sprickor och puttsläpp finns i fasaden.

Vi rekommenderar en fördjupad undersökning utförs av en fackman för att bedöma orsak och omfattning.

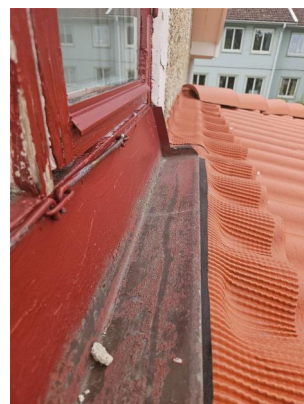
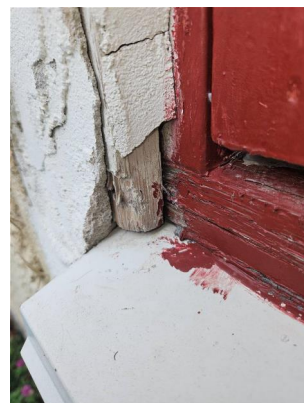
Fönsterbleck är otäta vid infästningar och noterar att några fönsterbleck lutar fel. Fönsterbleck saknas på 1-glas fönster.

Eftersom fönsterblecken är otäta samt övriga brister finns risk att vatten rinner in i väggen vilket i sin tur kan leda till fuktskador i väggkonstruktionen.

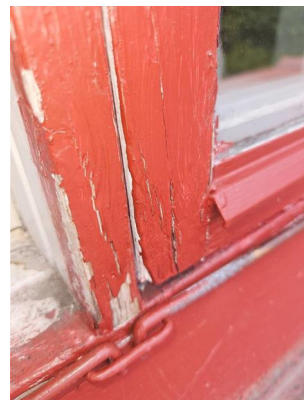
Fönster är i behov av målning/underhåll.

Fönsterbågar och fönsterkarmar där målningsbehov finns riskerar att få fukt- och rötskador på grund av sämre vattenavvisande förmåga.

För att öka livslängden på fönster rekommenderas målning och underhåll.

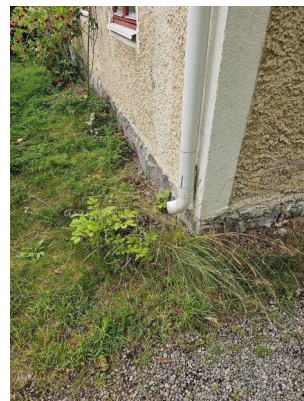
Stuprör avslutas nära husliv.

Stuprör som avslutas intill husliv (ovan mark) kan medföra en ökad fuktbelastning på grundmur/sockel med fuktrelaterade skador som följd.

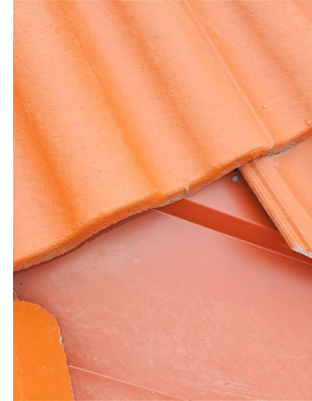
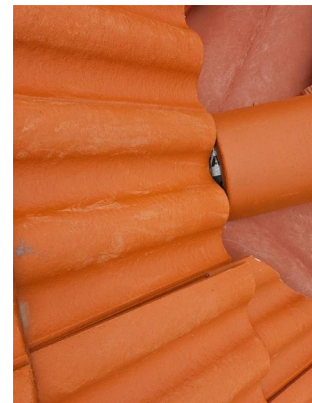
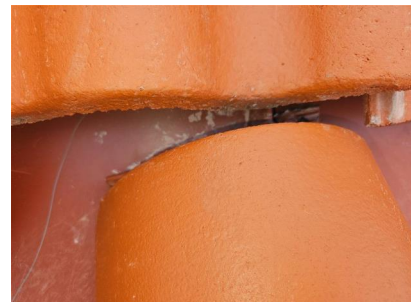
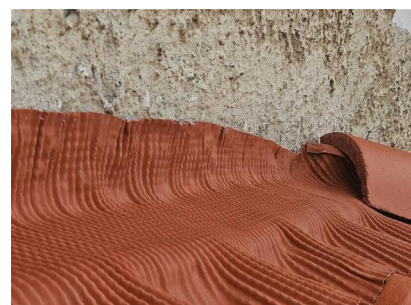
-Vinkelrännan mellan de två taksidorna är inte tillräckligt långt uppdragen under takpannorna.

-Nockpanna vid vinkelränna glipar mot takpanna.

-Tätningen mot fasaden har otätheter.

Brister i taktäckningen kan leda till att regn- eller smältvatten tränger ner i underliggande takkonstruktion och orsakar fuktskador.

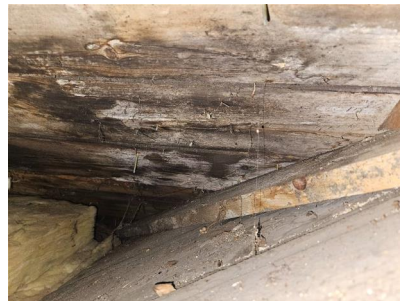
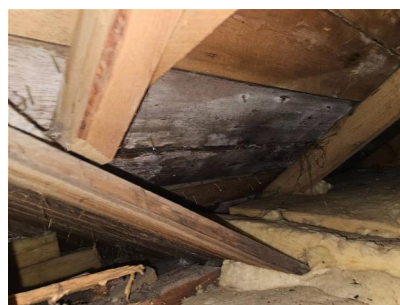
Noterar att det finns fuktfläckar under vinkelränna.

Fuktfläckar kan bero på olika saker, och kan vara ett tecken på en tidigare eller ett pågående läckage.

Det finns en del fuktfläckar som bedöms vara äldre innan renoveringen av taket.

Fuktkvoten i underlagstak/takbjälkar uppmättes vid besiktningstillfället till 10 %.

Vi rekommenderar en fördjupad undersökning för att bedöma orsak och omfattning.

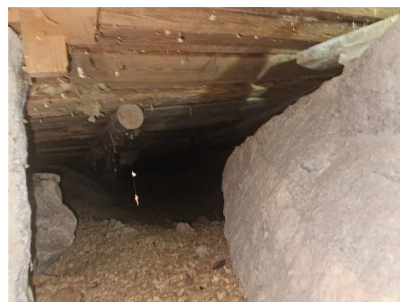
Vid kontroll av konstruktionen i kryppgrund uppmättes fuktvärden under kritisk fuktnivå för mikrobiell tillväxt och normal lukt upplevdes. Markplast saknas på marken.

Golvbjälklaget ovan den uteluftsventilerade kryppgrunden riskerar att drabbas av fuktskador på grund av naturlig fuktpåverkan. Detta kan i sin tur leda till mikrobiella skador (angrepp av mikroorganismer) som kan leda till att mikrobiell lukt sprids till boendemiljön.

Fuktkvoten uppmättes till 15 %.

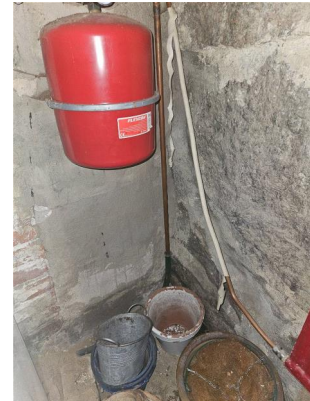
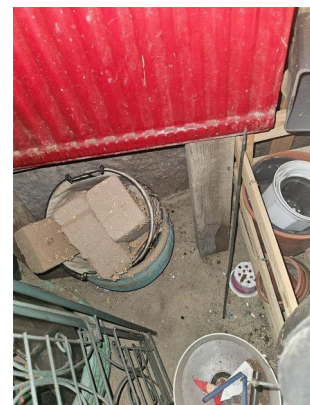
Vattenledningar är inte klamrade.

Risk finns att vattenledningar släpper från kopplingar och vid ett ev läckage att vatten kan strömma ut över golvet med fuktrelaterade skador som följd.

Noterar trädetaljer som står mot betongplatta.

Trädetaljer kan via kapillärkraft bli fuktiga vilket kan leda till fuktskador.

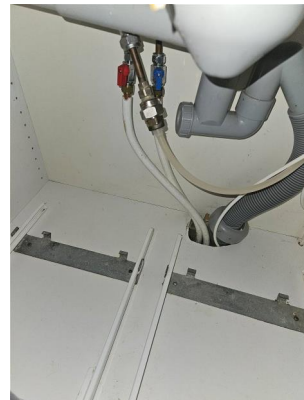
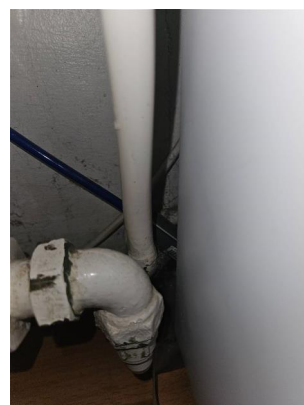
Fuktskydd saknas i diskbänksskåp och noterar att vattenledningar samt avloppsslangen inte är klamrade. Vattenledning till kyl/frys är monterad bakom fuktskydd för kyl/frys.

Utan fuktskydd är det svårt att upptäcka läckage från rörledningar. Vatten kan då tränga in i omkringliggande konstruktioner och orsaka fuktskador. När slangar/ ledningar inte är klamrade är detta en risk ur fuktsynpunkt. Risk finns att rörkopplingar lossnar och vatten strömmar ut över golvet, med fuktrelaterade skador som möjlig följd i omkringliggande konstruktioner.

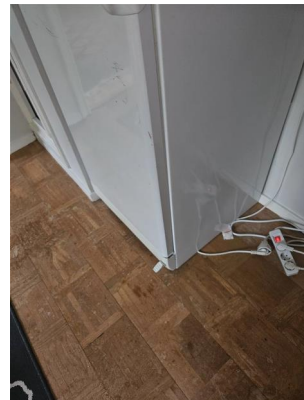
Fuktskydd saknas under frys.

Utan fuktskydd är det svårt att upptäcka läckage. Vatten kan då tränga in i omkringliggande konstruktioner och orsaka fuktskador.

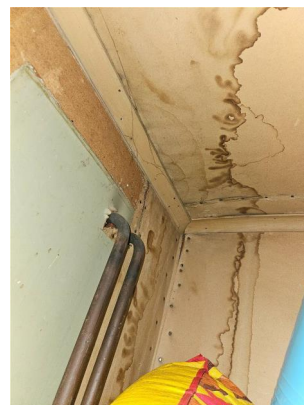
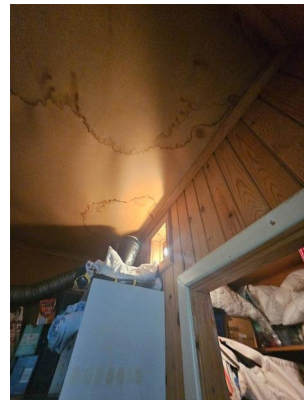
Fastighetsägare berättar att fuktfläckar som noterades i klädkammare tillkom på grund av brister på taket. Taket renoverades och efter det är bedömningen att fläckar inte vuxit.

Taket/väggar har fuktfläckar.

Fuktfläckar kan bero på olika saker, och kan vara ett tecken på en tidigare eller en pågående fuktskada.

Vi rekommenderar en fördjupad undersökning för att bedöma omfattningen.
