# Besiktningsprotokoll

Anticimex Försäkringsbesiktning i samarbete med Fastighetsbyrån

| Fastighetsadress:<br>Schervingegatan 6 | |

| Besiktningsdatum:<br>2025-07-07 | Protokollnummer:<br>69090589 |

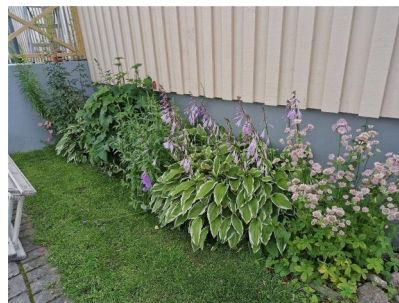
Växter finns i anslutning till grundmur.

När det finns rabatter och växter nära grundmuren finns risk att fukt stannar kvar i väggarna. Detta kan i sin tur orsaka invändiga fuktskador. Växternas rötter kan också skada grundmuren och sätta dräneringsledningen ur funktion.

Området närmast huset rekommenderas att vara fritt från växtlighet.

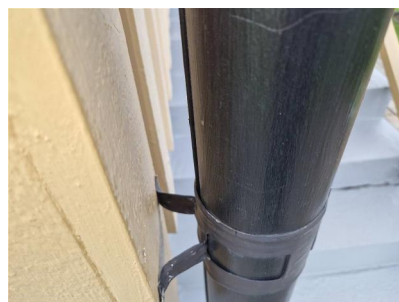
Fals på stuprör vänd mot fasad.

Falsen på stuprören kan med fördel vändas ut från fasaden för att lättare se om röret blivit skadat efter vinterns påfrestningar samt för att undvika skador på fasad vid ett eventuellt läckage.

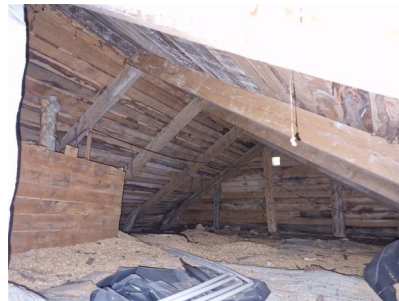
Vid kontroll av vinden har fuktvärden under kritisk fuktnivå för mikrobiell tillväxt uppmätts, dock finns mikrobiell påväxt på underlagstak.

Fuktkvoten i underlagstak/takbjälkar uppmättes till 7,8 %.

Den upptäckta mikrobiella påväxten på underlagstaket är ett tecken på att vinden har tillförts eller tillförs fukt inifrån bostaden. Observera att besiktning av bostadens ventilationssystem inte har ingått i uppdraget.

För att komma tillrätta med detta kan fukttillförseln inifrån bostaden behöva minskas. Det kan göras genom att ventilationen i bostaden förbättras samt att eventuella otätheter i vindsbjälklaget (tak-/väggvinklar, taklucka med mera) tätas. Läs Anticimex faktablad om ouppvärmade vindsutrymmen för tips och råd.

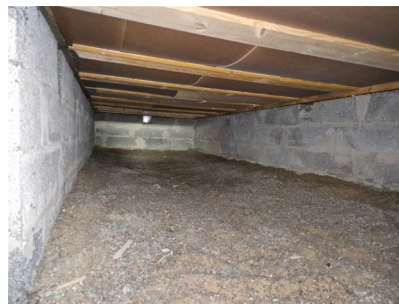
Vid kontroll av konstruktionen i krypgrund uppmättes fuktvärden under kritisk fuktnivå för mikrobiell tillväxt och normal lukt upplevdes.

Golvbjälklaget ovan den uteluftsventilerade krypgrunden riskerar att drabbas av fuktskador på grund av naturlig fuktpåverkan. Detta kan i sin tur leda till mikrobiella skador (angrepp av mikroorganismer) som kan leda till att mikrobiell lukt sprids till boendemiljön. Fuktkvoten uppmättes till 16,0 % i trossbotten.

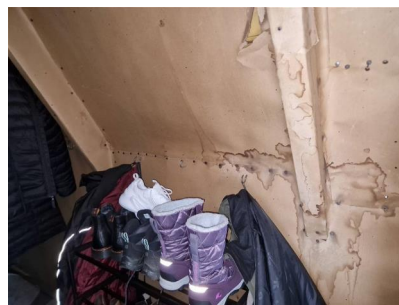
Underlagstaket har äldre fuktfläckar.

Noterade fuktfläckar uppstod innan takomläggningen enligt fastighetsägaren och har inte ändras sedan dess. Torra vid besiktningstillfället.

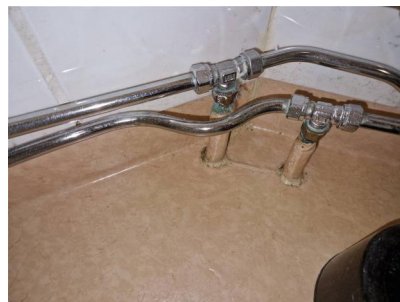
Rör genomföring finns i golv.

Rör genomföringar i golvet medför en ökad risk för att vatten tränger ner i omkringliggande konstruktioner och orsakar fuktskador.

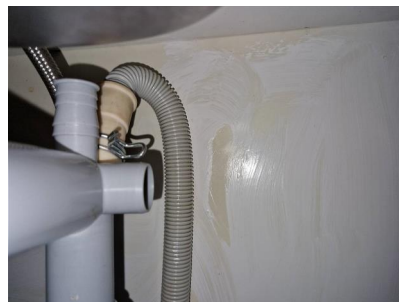
Upphängningsbygel saknas på avloppslang från diskmaskinen.

När upphängningsbygel saknas ökar risken för brott på slangen med läckage som möjlig följd.

För att hindra brott på avloppsslang rekommenderas komplettering av upphängningsbygel.
