# Besiktningsprotokoll

Anticimex Försäkringsbesiktning i samarbete med Fastighetsbyrån

| Fastighetsadress:<br>Synningen 2 | |

| Besiktningsdatum:<br>2025-06-25 | Protokollnummer:<br>69099583 |

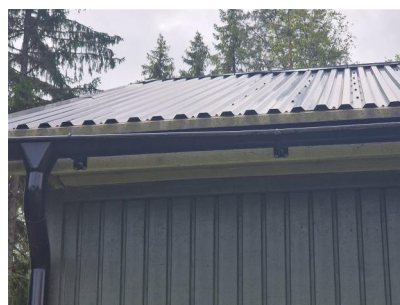
#### Utvändigt / Hängrännor / Stuprör

Ränna är lokalt knäckt/ lutar fel.  
Stuprör mynnar mot grunden.

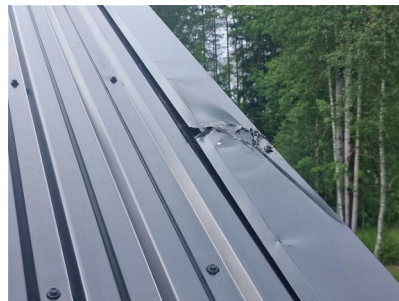
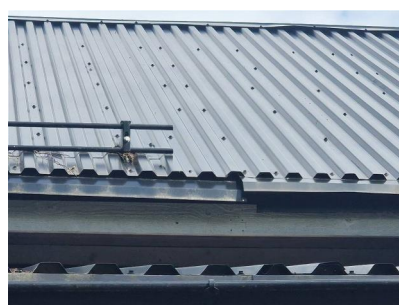
### Utvändigt / Tak

Skada lokalt på vindskiva.  
Fotplåtar framsida är lokalt bristfälligt monterade.

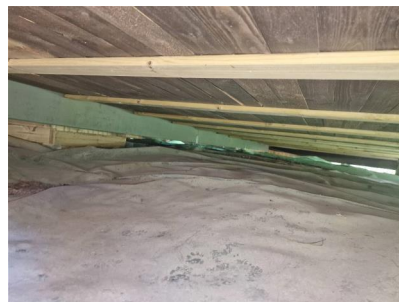
### Utvändigt / Plint/balkgrund

Vid kontroll av konstruktionen i kryppgrund uppmättes fuktvärden under kritisk fuktnivå för mikrobiell tillväxt och normal lukt upplevdes. Plast finns mot mark.  
Träskyddsbehandlat virke förekommer i trossbotten. På grund av detta kan fuktvärden vara missvisande, men fuktmätning har utförts. Golvbjälklaget ovan den uteluftsventilerade kryppgrunden riskerar att drabbas av fuktskador på grund av naturlig fuktpåverkan. Detta kan i sin tur leda till mikrobiella skador (angrepp av mikroorganismer) som kan leda till att mikrobiell lukt sprids till boendemiljön. Fuktkvoten uppmättes till mellan 12-15 %. Risk för mikrobiell tillväxt föreligger om den relativa fuktigheten i den omgivande luften är över 75 % vilket motsvarar en fuktkvot på 17 %

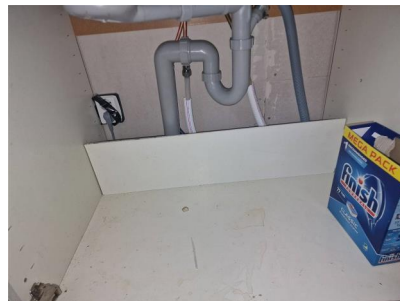
### Entréplan / Kök/Allrum

Fuktskydd saknas i diskbänksskåp.  
Bygelupphängning saknas.

Utan fuktskydd är det svårt att upptäcka läckage från rörledningar. Vatten kan då tränga in i omkringliggande konstruktioner och orsaka fuktskador.

För att upptäcka eventuella läckage, installera ett fuktskydd.

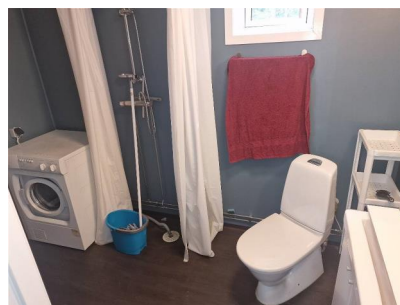
### Entréplan / Dusch/Toalett/Tvätt

Plastmatta på golv och vägg  
Inget att notera  
Fuktindikering i utrymmet gav inga förhöjda fuktindikationer.
