# Besiktningsprotokoll

Anticimex Försäkringsbesiktning i samarbete med Fastighetsbyrån

| Fastighetsbeteckning:<br>Danmarks-Lunda 4:4 | |

| Besiktningsdatum:<br>2025-07-09 | Protokollnummer:<br>69063107 |

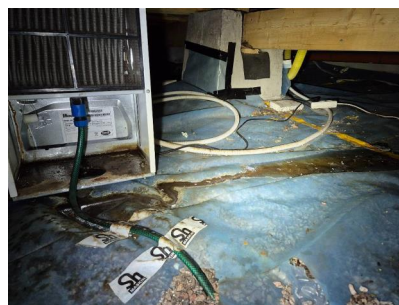
Krypgrund är en riskkonstruktion.

Vid kontroll av konstruktionen i krypgrund uppmättes fuktvärden under kritisk fuktnivå för mikrobiell tillväxt och normal lukt upplevdes.

Fuktkvoten uppmättes till cirka 16 %. Det finns risk för mikrobiell tillväxt om den relativa fuktigheten (RF) i den omgivande luften är över 75 %. I furuvirke motsvarar det en fuktkvot (FK) på 17 %.

Golvbjälklaget ovan den uteluftsventilerade krypgrunden riskerar att drabbas av fuktskador på grund av naturlig fuktpåverkan. Detta kan i sin tur leda till mikrobiella skador (angrepp av mikroorganismer) som kan leda till att mikrobiell lukt sprids till boendemiljön.

Krypgrund med installerad avfuktare. Dock förekommer kondensvatten på själva avfuktaren som även rinner ut ovanpå markplasten.

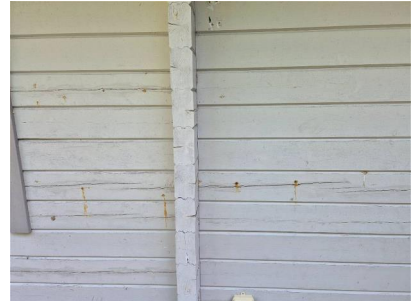
Träkonstruktioner har torrsprickor.

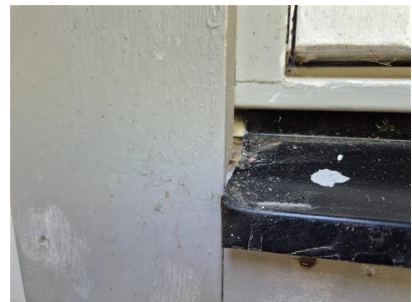
Fönsterbleck är otäta vid infästningar.

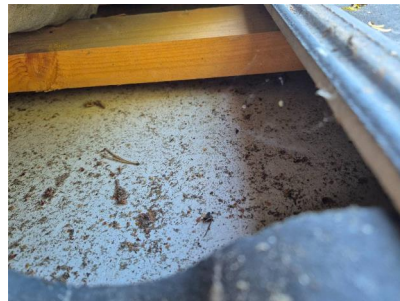
Underlagstaket består av takduk och mindre omfattning av mosspåväxt finns på betongpannor.

Eftersom underlagstaket består av takduk finns risk vid ogynnsam väderlek att regnvatten/snö tränger in under den yttre takbeläggningen och ner mellan överlapp eller i andra otätheter med läckage som följd.

Med denna typ av underlagstak är det av extra betydelse att ovanpåliggande betongpannor är hela, ligger i rätt läge samt är fria från mosspåväxt.

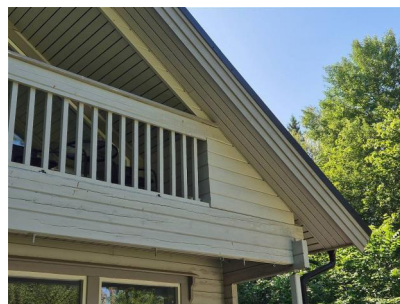
Sidovinden åt sydväst har inte kunnat besiktas eftersom inspektionslucka saknas.

Vi rekommenderar en kompletterande besiktning när en inspektionslucka installerats och om landgång finns.

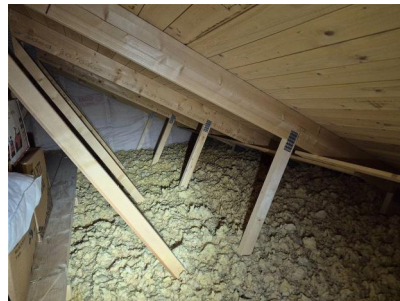
Vid kontroll av de besiktningsbara vindarna uppmättes fuktvärden under kritisk fuktnivå för mikrobiell tillväxt och en normal lukt upplevdes.

Fuktkvoten i underlagstak/takbjälkar uppmättes till cirka 8 %. Det finns risk för mikrobiell tillväxt om den relativa fuktigheten (RF) i den omgivande luften är över 75 %. I furuvirke motsvarar det en fuktkvot (FK) på 17 %.

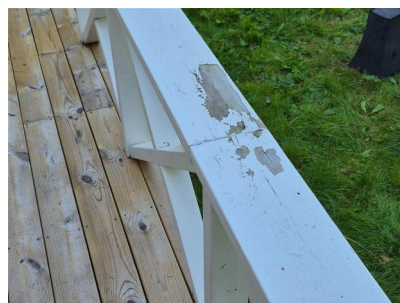
Tillhörande träkonstruktioner har färgsläpp och torrsprickor.

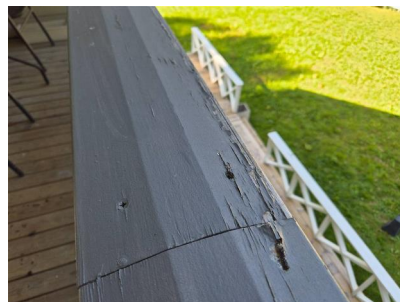
Tillhörande träkonstruktioner har färgsläpp och torrsprickor.

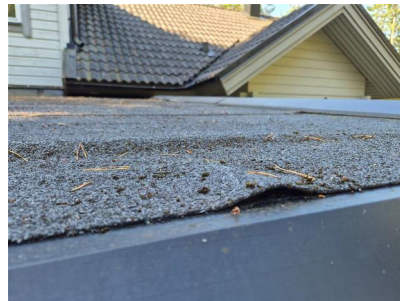
Papptaket har "blåsor" och tillhörande träkonstruktioner har mindre färgsläpp.

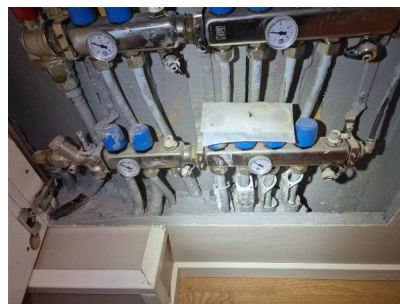
Golvvärmefördelare är inte placerad i ett fördelarskåp med vattentät botten med genomföringshylsor kring rören, utan är kompletterad med en inklädnad av "gucka".

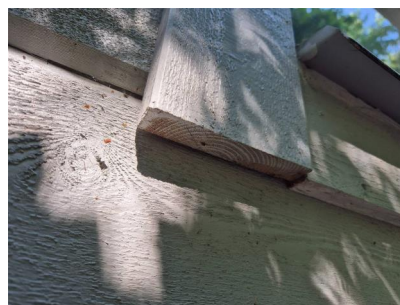
Vissa träkonstruktioner är i behov av kompletterande målning.

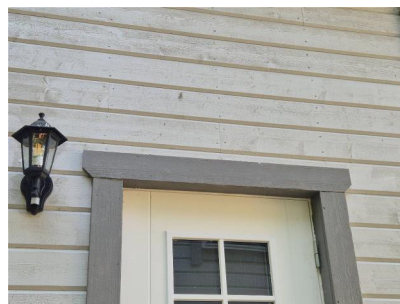
Överbleck saknas ovan dörr.

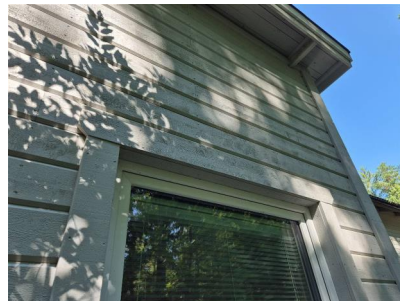
Överbleck saknas ovan fönster.

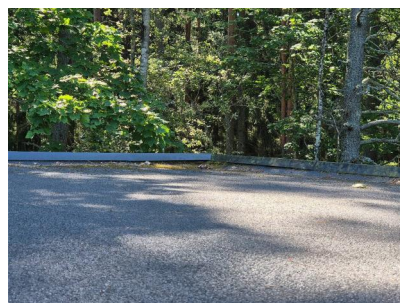
Underlagstaket har inte kunnat besiktas på grund av parallelltak.

Mindre omfattning av mosspåväxt finns på papptaket.

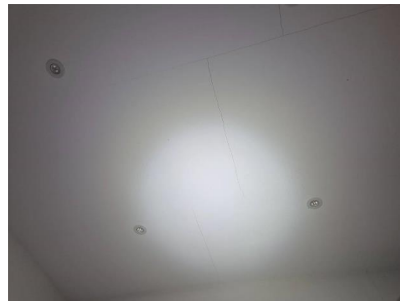
Sprickor förekommer.

Dessa bedöms inte ha uppstått på grund av bakomliggande skador.
