# Besiktningsprotokoll

Anticimex Försäkringsbesiktning i samarbete med Fastighetsbyrån

| Fastighetsadress:<br>Azurvägen 4 | |

| Besiktningsdatum:<br>2025-07-07 | Protokollnummer:<br>69085082 |

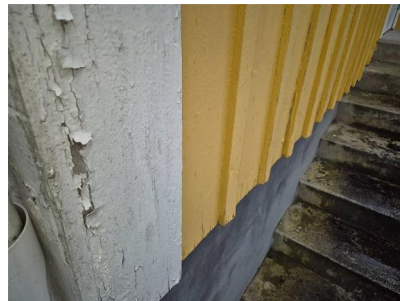
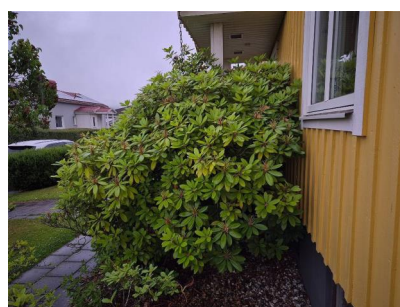
Fasadpanelen är i behov av målning/underhåll.

Fasadbeklädnad och träkonstruktioner där målningsbehov finns riskerar att få fukt- och rötskador på grund av sämre vattenavvisande förmåga. För att öka livslängden på fasadbeklädnaden rekommenderas målning och underhåll.

Växter finns i anslutning till byggnaden.

När det finns rabatter och växter nära byggnaden finns risk att fukt stannar kvar i väggarna. Detta kan i sin tur orsaka invändiga fuktskador. Växternas rötter kan också skada grundmuren och sätta dräneringsledningen ur funktion.

Området närmast huset rekommenderas att vara fritt från växtlighet.

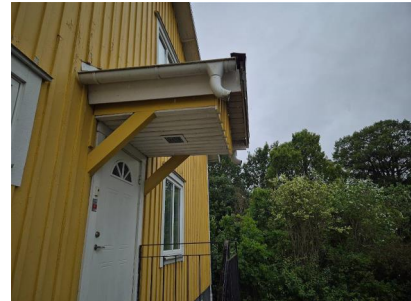
Några stuprör vid husets entréer är inte anslutna till markledning.

Stuprör som inte är anslutet till markledning kan medföra en ökad fuktbelastning på grundmur/sockel.

Rekommenderar montering av stuprör.

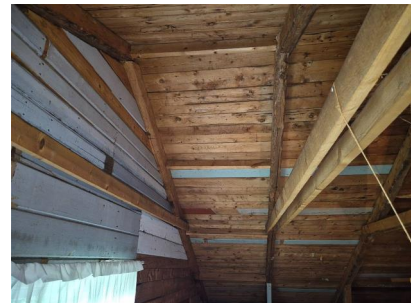
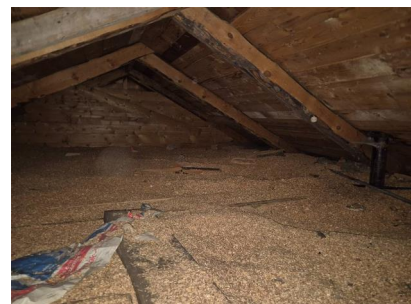
Vid kontroll av vinden uppmättes fuktvärden under kritisk fuktnivå för mikrobiell tillväxt.

Fuktkvoten i underlagstak/takbjälkar uppmättes vid besiktningstillfället till ca 8 %.

Risk för mikrobiell tillväxt föreligger om fuktkvoten överstiger 17 %.

Äldre rinnmärken vid rörgenomföringar i tak noterades.

Bedöms vara äldre och uppkommit innan takrenoveringen.

Fuktindikering utan anmärkningar vid aktuella områden.

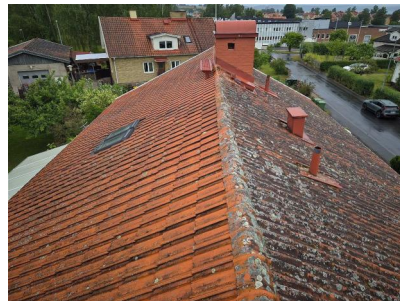
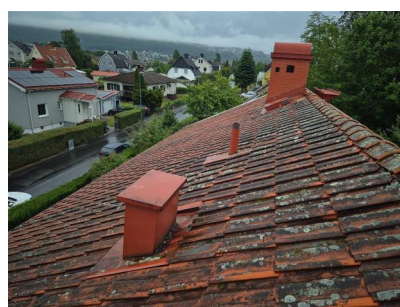
Enstakanockpannor är kantskadade och har hamnat ur sitt läge.

Då det förekommer skadade/spruckna takpannor finns det risk för fuktskador på underliggande konstruktioner.

- Ventilationsgaller till skorstenen finns ej på den ena skorstenen.
- Mossa och lavapåväxter förekommer i mindre omfattning.

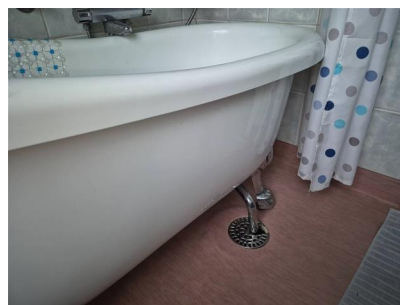
Våutrymmet har äldre yt-/tätskikt.

Eftersom funktionen, som innebär att ytskiktet/tätskiktet ska vara vattentätt, kan vara nedsatt finns en ökad risk att vatten tränger igenom ytskiktet/tätskiktet med vattenskador i omkringliggande konstruktioner som följd.

Rör genomföring finns i golv.

Rör genomföringar i golvet medför en ökad risk för att vatten tränger ner i omkringliggande konstruktioner och orsakar fuktskador.

Gjutjärnsbrunnen är rostangripen.

Med tiden kan gjutjärnsbrunnar rosta sönder.

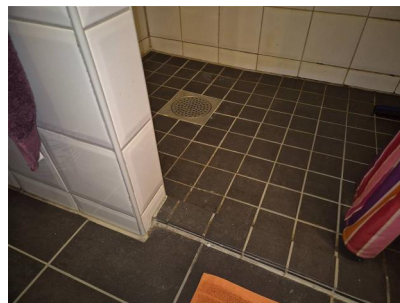
Golvbrunnen är inte utbytt i samband med renovering.

Risk finns att det nya tätskiktet inte har kunnat anslutas till golvbrunnen på ett riktigt sätt, vilket kan leda till fuktskador i omkringliggande konstruktioner.

Gjutjärnsbrunnen är rostangripen.

Gammal rostig gjutjärnsbrunn ökar risken för läckage med fuktskador som följd.

Golvlutning.

Golvfall mot golvbrunnen är bristfälligt utfört.

Stängd duschsockel.

Vid ett läckage från exempelvis handfatet bör vattnet kunna rinna ner i golvbrunnen.
