**Fastighetsuppgifter**

Holje 2:129

Hasselvägen 16

| Uppdragsnummer | G34257 |

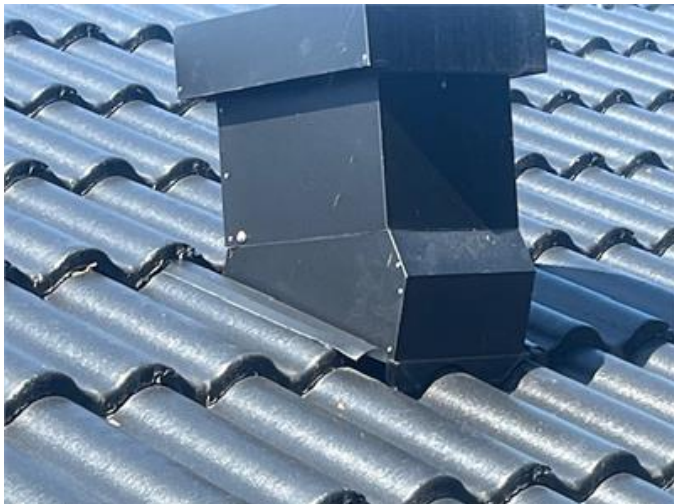
| Besiktningsresultat | | | | | |
|---|---|---|---|---|---|
| Tak, Betongpannor | | X | | | -Plåthuv på baksidan av huset täcker bristfälligt över takpannorna (se bild).<br>-Stickprovskontroll av läkt och takduk utförd utan något att anmärka på<br>-Taket är besiktigt från mark, garagetak och stege mot hängränna. |

Plåthuv på baksidan av huset täcker bristfälligt över takpannorna (se bild).

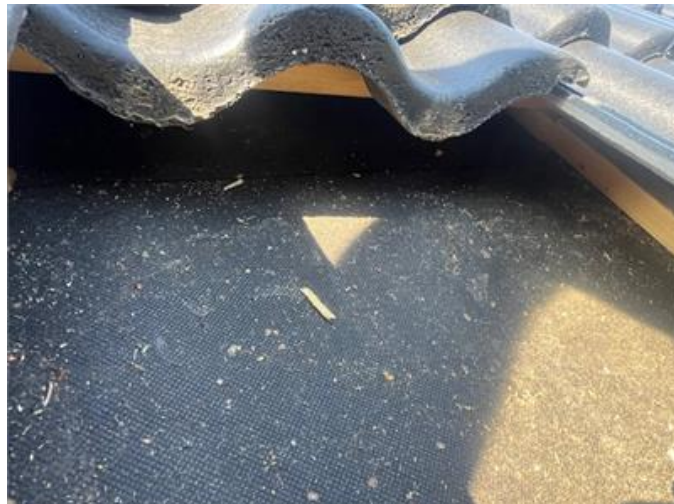
Stickprovskontroll av läkt och takduk utförd utan något att anmärka på

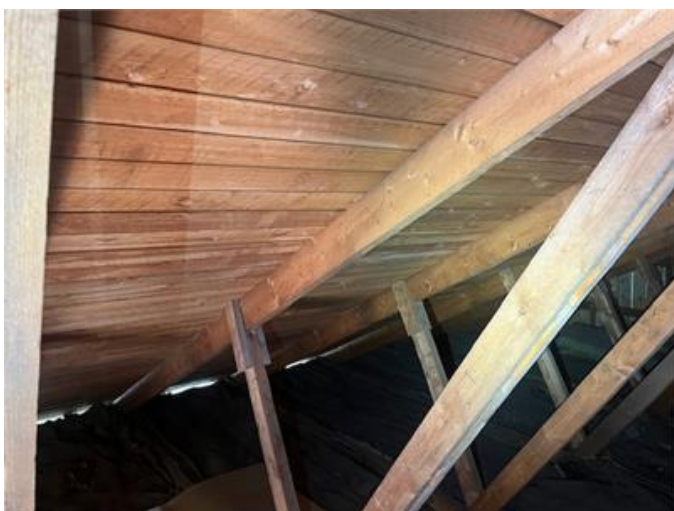
| Besiktningsresultat | | | | | |
|---|---|---|---|---|---|
| Vind | | X | | | Se kommentar/riskanalys |

VIND; Det förekommer mikrobiell påväxt i begränsad omfattning. Inga fuktskador eller hållfasthetsförsämringar med byte eller förstärkning av konstruktion noterades i virket. Orsaken till missfärgningarna är en följd av kondensutfällningar under den kallare delen av året på grund av att varm luft från boendemiljön kan leta sig upp till vinden. Bedömningen är att det inte finns behov av åtgärder i dess nuvarande omfattning. Se även protokollets näst sista sida pos. 2.

Se kommentar/risikanalys vind

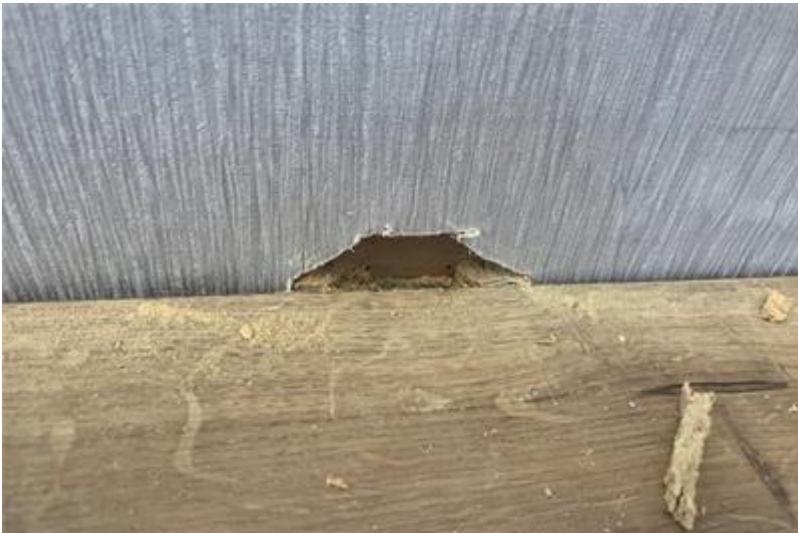
| Besiktningsresultat | | | | | |
|---|---|---|---|---|---|
| Sovrum 1 | | X | | | Stickprovskontroll av syllreglar utförd, se bilaga |

Vid kontroll av konstruktion som utförde i yttervägg i sovrum 1 uppmättes fuktkvoten till 11%. Det kritiska gränsvärdet för mikrobiell tillväxt brukar anges till ca 17% fuktkvot (FK).

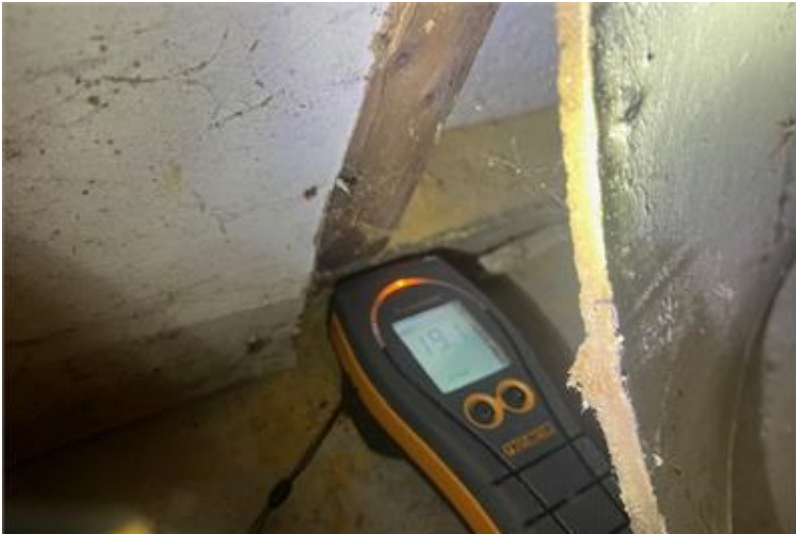
| Besiktningsresultat | | | | | |
|---|---|---|---|---|---|
| Garage | | X | | | -Det förekommer ingen golvbrunn i utrymmet.<br>-Missfärgning förekommer i vägg bakom/vid sidan av kyl/frys. Trä i kontakt med betongplattan fuktpåverkas kapillärt.<br>-Fuktkontroll av syllreglar utförd, se bilaga |

Vid kontroll av konstruktion i syllregel till yttervägg i garage uppmättes fuktkvoten till 20% i träskyddsbehandlad syllregel. Det kritiska gränsvärdet för mikrobiell tillväxt brukar anges till ca 17% fuktkvot (FK). Risk förekommer att träskyddsbehandlingen avger en avvikande lukt.
