# Besiktningsprotokoll

Anticimex Försäkringsbesiktning i samarbete med Fastighetsbyrån

| Fastighetsadress:<br>Västra Järnvägsgatan 29 | |

| Besiktningsdatum:<br>2025-07-14 | Protokollnummer:<br>69129690 |

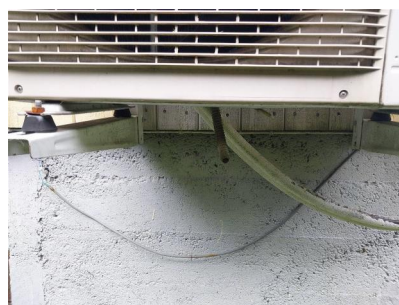
- Kondensvatten från luftvärmepumpens utedel leds inte bort från husgrunden.

Detta medför ökad risk för att vatten tränger in i anslutande konstruktioner, vilket i sin tur kan leda till fuktrelaterade skador. Observera att besiktning av byggnadens värmesystem eller värmepumpen inte har ingått i uppdraget.

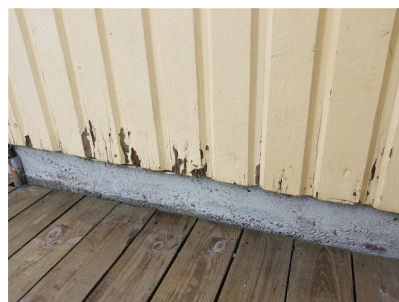
- Enstaka panelbrädor har mindre rötskador. Fasadpanelen är i behov av målning/underhåll.

Fasadbeklädnad och träkonstruktioner där målningsbehov finns riskerar att få fukt- och rötskador på grund av sämre vattenavvisande förmåga. För att öka livslängden på fasadbeklädnaden rekommenderas målning och underhåll. I samband med ommålning rekommenderas att de rötskadade panelbrädorna byts ut.

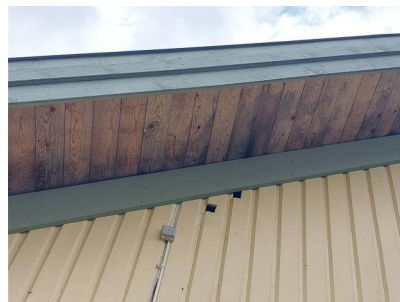
- Takutsprång är behov av underhåll.

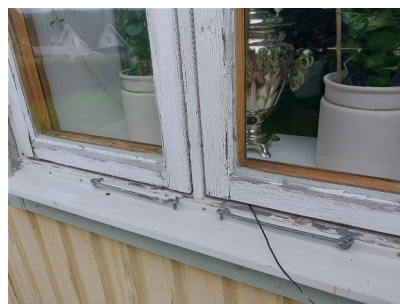
- Fönster är i behov av målning/underhåll.

Fönsterbågar och fönsterkarmar där målningsbehov finns riskerar att få fukt- och rötskador på grund av sämre vattenavvisande förmåga.

För att öka livslängden på fönster rekommenderas målning och underhåll.

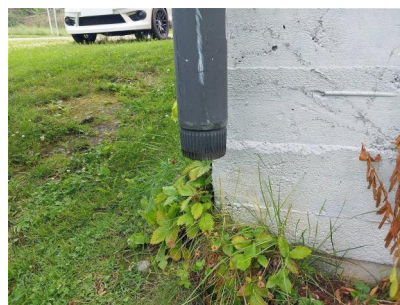
- Stuprör avslutas nära husliv.

Stuprör som avslutas intill husliv (ovan mark) kan medföra en ökad fuktbelastning på grundmur/sockel med fuktrelaterade skador som följd.

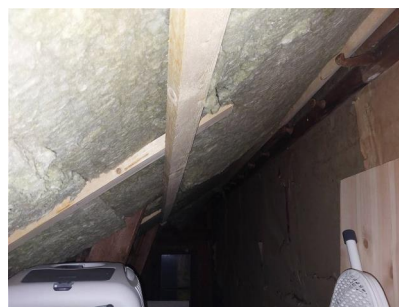
Vid kontroll av vinden uppmättes fuktvärden under kritisk fuktnivå för mikrobiell tillväxt och en normal lukt upplevdes. Fuktkvoten i underlagstak/takbjälkar uppmättes till 8-9%.

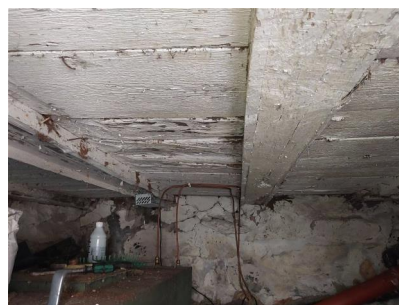
- Vid kontroll av konstruktionen uppmättes fuktvärden över kritisk fuktnivå för mikrobiell tillväxt.

Uteluftsventilerade krypgrunder med bjälklag av organiskt material har ofta fuktskador på grund av naturlig fuktpåverkan. Detta kan resultera i mikrobiella skador. Fuktkvoten uppmättes till 22.5 %.

Vi rekommenderar en fördjupad undersökning för att bedöma orsak och omfattning.

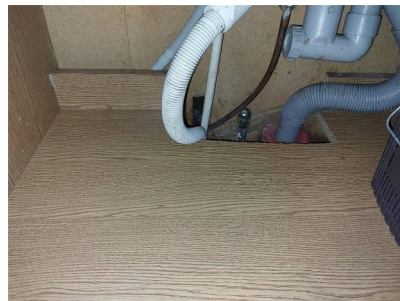
- Fuktskydd saknas i diskbänksskåp.

Utan fuktskydd är det svårt att upptäcka läckage från rörledningar. Vatten kan då tränga in i omkringliggande konstruktioner och orsaka fuktskador.

För att upptäcka eventuella läckage, installera ett fuktskydd.

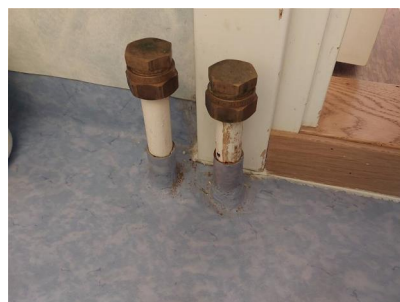
- Rör genomföring finns i golv.

Rör genomföringar i golvet medför en ökad risk för att vatten tränger ner i omkringliggande konstruktioner och orsakar fuktskador. Vid uppbyggnaden av utrymmet var detta tillåtet och utförandet anses därför vara fackmässigt utfört. I dagens branschregler är detta inte längre tillåtet.

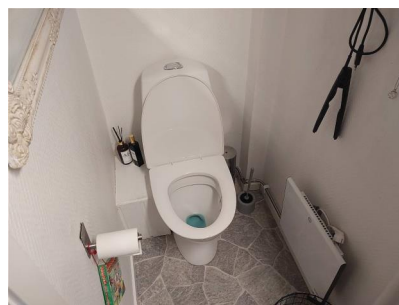
- Fuktindikering i utrymmet gav inga förhöjda fuktindikationer.
