**Fastighetsuppgifter**

Öbo 10

Trädgårdsgatan 15

## **Bilaga till besiktningsprotokoll med förklaringar till bedömningssätt vid överlåtelsebesiktning**

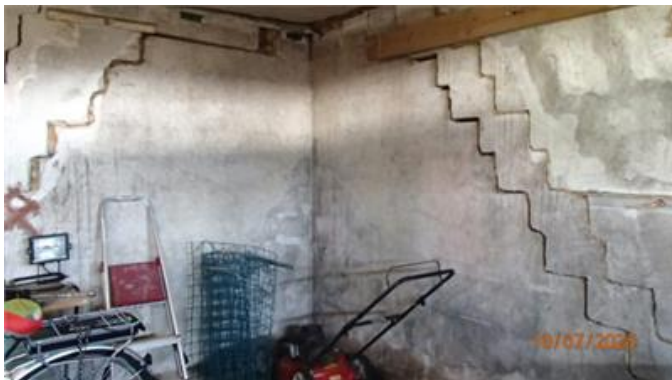
| Besiktningsresultat | | | | | |
|---|---|---|---|---|---|
| Garaget | | | X | | Omfattande sättning noterades i garaget. Kontakta ingenjör för bedömning av ev åtgärd. |

Sättning i garaget noterades.
