# Besiktningsprotokoll

Anticimex Försäkringsbesiktning i samarbete med Fastighetsbyrån

| Fastighetsadress:<br>Isakslundsvägen 7 | |

| Besiktningsdatum:<br>2025-06-13 | Protokollnummer:<br>69076884 |

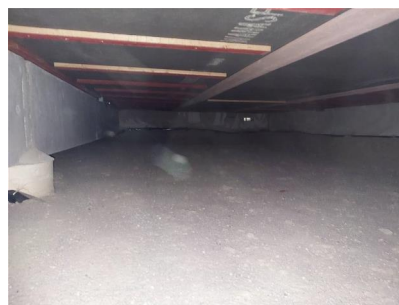
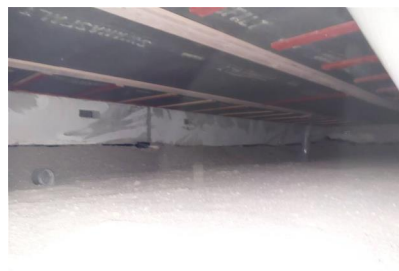
#### Utvändigt / Krypgrund

Vid kontroll av konstruktionen i krypgrund uppmättes fuktvärden under kritisk fuktnivå för mikrobiell tillväxt och normal lukt upplevdes.

Golvbjälklaget ovan den uteluftsventilerade krypgrunden riskerar att drabbas av fuktskador på grund av naturlig fuktpåverkan. Detta kan i sin tur leda till mikrobiella skador (angrepp av mikroorganismer) som kan leda till att mikrobiell lukt sprids till boendemiljön.

Risk för mikrobiell tillväxt föreligger om den relativa fuktigheten (RF) i den omgivande luften är över 75 % vilket i furuvirke motsvarar en fuktkvot (FK) på 17 %. Fuktkvoten uppmättes till 15%.

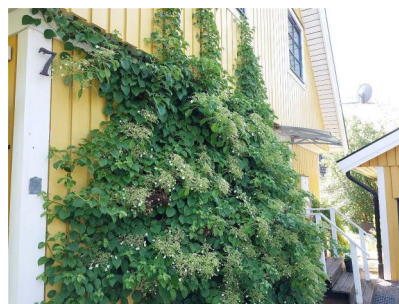
#### Utvändigt / Markförhållanden

Växter finns i anslutning till byggnaden.

När det finns rabatter och växter nära byggnaden finns risk att fukt stannar kvar i väggarna. Detta kan i sin tur orsaka invändiga fuktskador. Växternas rötter kan också skada grundmuren och sätta dräneringsledningen ur funktion.

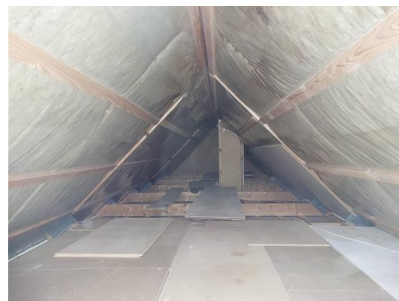
### Utvändigt / Vind

Vid kontroll av vinden uppmättes fuktvärden under kritisk fuktnivå för mikrobiell tillväxt och en normal lukt upplevdes.

Risk för mikrobiell tillväxt föreligger om den relativa fuktigheten (RF) i den omgivande luften är över 75 % vilket i furuvirke motsvarar en fuktkvot (FK) på 17 %. Fuktkvoten i underlagstak/takbjälkar uppmättes till 8%.

Detta värde varierar dock under året beroende på årstid och utomhusklimat.

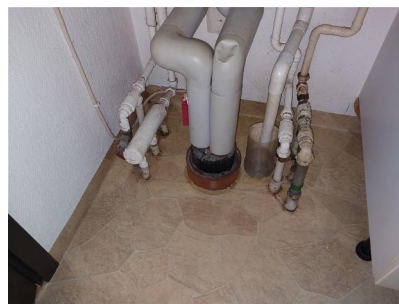
### Entréplan / Tvättstuga

Våtutrymmet har äldre yt-/tätskikt med bland annat rörgenomföringar i golv, golvbeklädnad börjar separera i skarvar, skvallerrör från fjärrvärmen är ej anslutet till golvbrunnen.

Eftersom funktionen, som innebär att ytskiktet/tätskiktet ska vara vattentätt, kan vara nedsatt finns en ökad risk att vatten tränger igenom ytskiktet/tätskiktet med vattenskador i omkringliggande konstruktioner som följd.

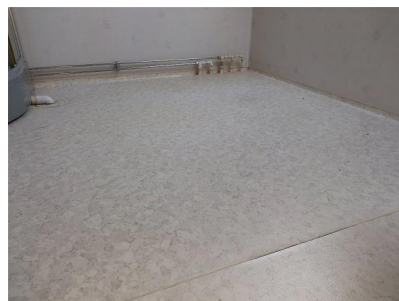
### Övre plan / Dusch/Toalett

Våtutrymmet har äldre yt-/tätskikt med bland annat rörgenomföringar i golv, golvbeklädnad har separerat i skarvar.

Eftersom funktionen, som innebär att ytskiktet/tätskiktet ska vara vattentätt, kan vara nedsatt finns en ökad risk att vatten tränger igenom ytskiktet/tätskiktet med vattenskador i omkringliggande konstruktioner som följd.

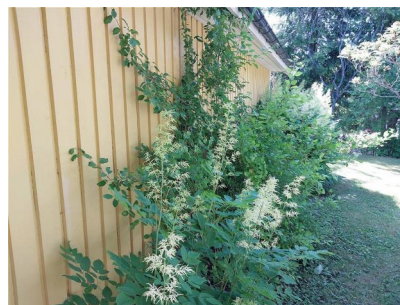
#### Utvändigt / Markförhållanden

Växter finns i anslutning till byggnaden.

När det finns rabatter och växter nära byggnaden finns risk att fukt stannar kvar i väggarna. Detta kan i sin tur orsaka invändiga fuktskador. Växternas rötter kan också skada grundmuren och sätta dräneringsledningen ur funktion.

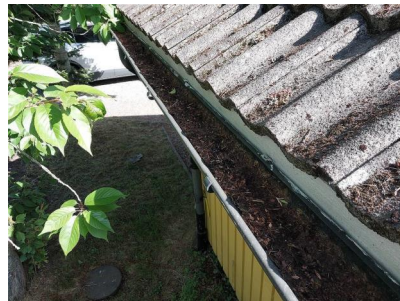
### Utvändigt / Hängrännor / Stuprör

Hängrännor är skräpfyllda.

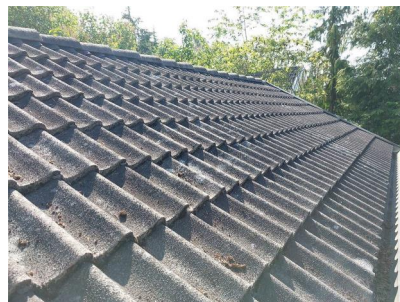
### Utvändigt / Tak

Yttertaket är äldre.

Takpannor och plåtdetaljer har enligt vår bedömning en begränsad livslängd. Eftersom husets taktäckning är äldre har det ett minskat motstånd mot vatteninträngning. Detta i sin tur kan leda till fuktskador på träläkt och vidare ner i underliggande konstruktioner.

Takpannor med underlagstak av träfiberskivor

Med denna konstruktion är det extra viktigt att takpannorna är hela. Eftersom underlagstaket inte har en papp kan regn och snö som tränger in genom otätheter leda till fuktskador i underliggande konstruktion.
